## 調 查 報 告

壹、案由：據訴，渠母於105年間，穿越馬路時，發生交通事故，遭騎乘重型機車之民眾撞傷。渠指出，當時高雄市政府警察局製作錯誤之現場圖，導致嗣後車輛行車事故鑑定委員會作出錯誤結果。其後經九度向臺灣高雄地方檢察署提起瀆職告訴，均率遭行政簽結，迄今未能獲平反。究警方繪製的道路交通事故現場圖有無詳實或繪製錯誤？有無涉及行政違失責任？判決書記載被告係為閃避臨停車輛，警方當時有無釐清該臨停車輛車主妨礙人車通行的責任？致判決認定被害人違規行走在快車道，而損及權益等情事，實有深入調查之必要案。

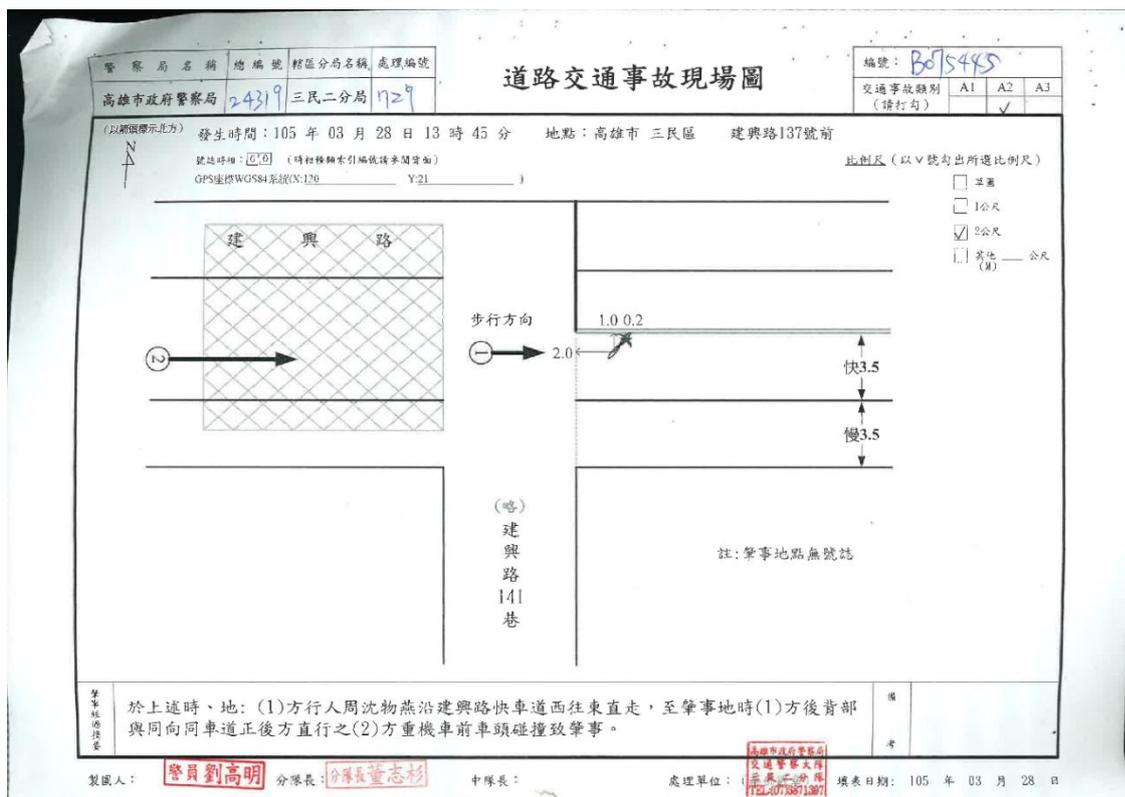
圖1 本案道路交通事故現場圖

劉員繪製之現場圖記載：事故地點為高雄市三民區建興路137號西往東之快車道前（建興路141巷口）；建興路為東西向快、慢車共四線道之市區道路，快慢車道均為3.5公尺；僅測繪肇事機車（車牌號碼XDD-525號，下稱A車）倒地位置；肇事經過摘要記載：「於上述時、地：(1)方行人周沈00沿建興街快車道西往東直走，至肇事地時(1)方後背部與同向同車道後方直行之(2)方重機車前車頭碰撞致肇事。」(如圖1)

經查，該現場圖有下列疏漏之處：

- 1、未繪製行人倒地位置及散（掉）落物位置：陳訴人依現場照片主張其母遭撞擊時，係步行橫越建興路，而非沿建興路行走等情，惟卷查被告、被害人之談話紀錄、警詢筆錄均稱當時被害人係沿建興路西向東行走，且原、被告在法院訴訟時，亦不爭執被害人行走方向，故法院認定被告自後追撞同向行走於前方之被害人，尚屬有據。然本件現場圖僅繪製肇事機車倒地位置，而未標示行人倒地位置及散（掉）落物位置，致事後難以依相關跡證位置還原事發經過，違反道路交通事故處理辦法第10條第1項第4款之基本要求，顯有疏漏。
- 2、標示之慢車道與實際道路環境不符：陳訴人指稱事故現場之建興路僅有二線道，主線道寬3.5公尺，道路外緣寬約1公尺。經函詢高雄市政府交通局復稱略以：該路段路型為1線快車道1線慢車道配置，故該白實線為「快慢車道分隔線」，行車速限快車道為50公里及慢車道為40公里。另有關慢車道停放車輛（臨時停車或停車）有無違反停車管制規定，應依道路交通管理處罰條例第55、56、57條及道路交通安全規則第111、112條等規定，由警察機關依具體違規事實舉發等語，亦即本件警方現場圖有關該路段路型之記載並無錯誤。惟依本案行車紀錄影片及Google街景顯示，事故地點西往東之右側慢車道緊鄰商家（左側為樹德家商），路邊沿線有多輛汽機車及商家物品佔用慢車道，實際可供通行之寬度狹小（如圖2）。然現場圖及事故調查報告表卻記載慢車道寬3.5公尺並勾選有路面邊線、無障礙物等，與實際道路環境顯有不符。

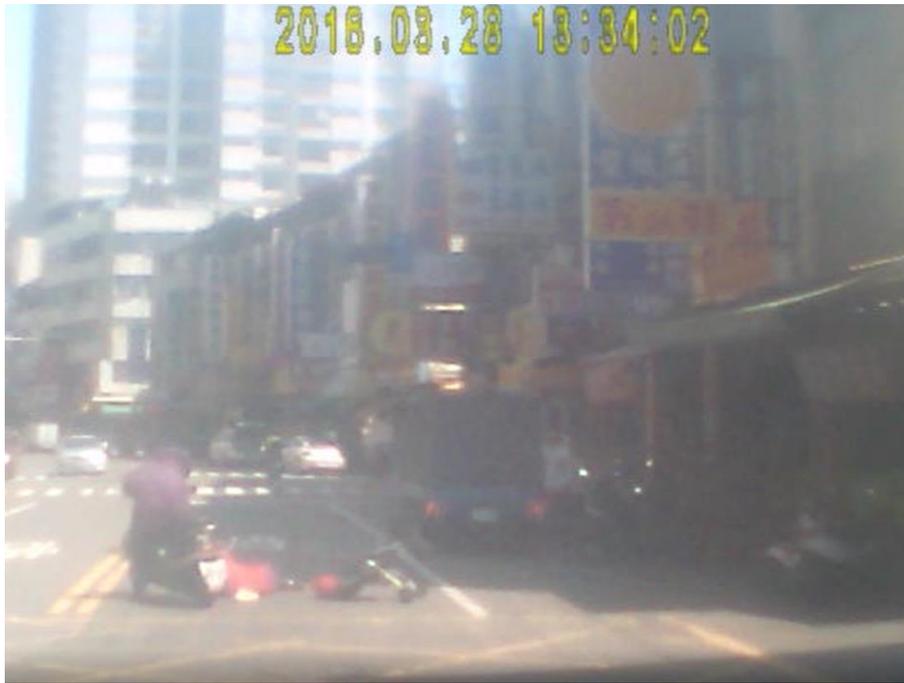
圖3 他車行車紀錄影像截圖

- 1、本案車禍發生後，高雄市警局參酌被告王○○協助取得之後方車輛行車紀錄器影片，於105年4月13日作成初步肇事責任分析，認定除了被告疏未注意車前狀況外，被害人周沈○○無故行走在快車道上亦屬肇事原因。惟依卷內行車紀錄影片顯示，事故發生時有小貨車占用慢車道（使用危險警報燈，如圖3）。且法院審理後，本案民事及刑事判決均認定被告係為閃避該臨停車輛，自後追撞同向行走於前方的被害人等情。

- 2、對此，高雄市警局辯稱105年3月28日員警到場處理時現場已無貨車，該行車影像係事後提供，當事人及利害關係人未請求警方調查該貨車或要求更正初步分析研判表，被告遲至同年9月24日警詢時始證稱撞擊點前慢車道有車牌不詳之貨車在卸貨。另表示該貨車之臨停位置在慢車道，本案撞擊地點係位於快車道範圍，臨停車輛是否與本案有關或有其他違規足列為事故當事人，尚無從認定等語。
- 3、本院審酌認為，警察機關處理道路交通事故時，本應就事故現場之周圍環境狀況詳加勘察蒐證。縱然員警到場時未發現該臨停貨車，但依他車之行車紀錄影片既顯示該貨車可能與事故有關，高雄市警局於初步分析肇事原因時，即應補行蒐證或設法調閱現場其他監視錄影系統，釐清
