調 查 報 告

參、案 由： 據悉，台灣電力股份有限公司(下稱台電公司)於112年8月至9月間外包廠商工程意外頻傳：112年8月2日，外包廠商在南投縣魚池鄉維修電線桿時，柯姓工人不慎遭高壓電電擊，送醫不治；同年8月3日，外包廠商工程車於桃園市巴陵山區作業時不慎翻落邊坡山谷，造成4人死亡、2人受傷；又同年9月9日，嘉義高壓電塔查察作業發生陳姓外包工人遭電擊事故，送醫搶救不治。外包廠商工人接連發生職業災害致死，台電公司及主管機關有無違失，攸關工程人員職業安全，有深入瞭解之必要案。

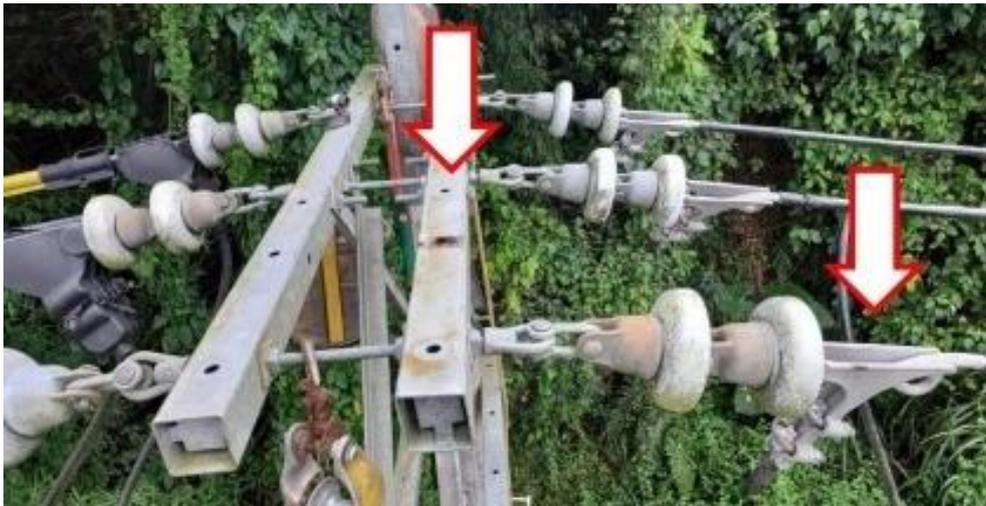
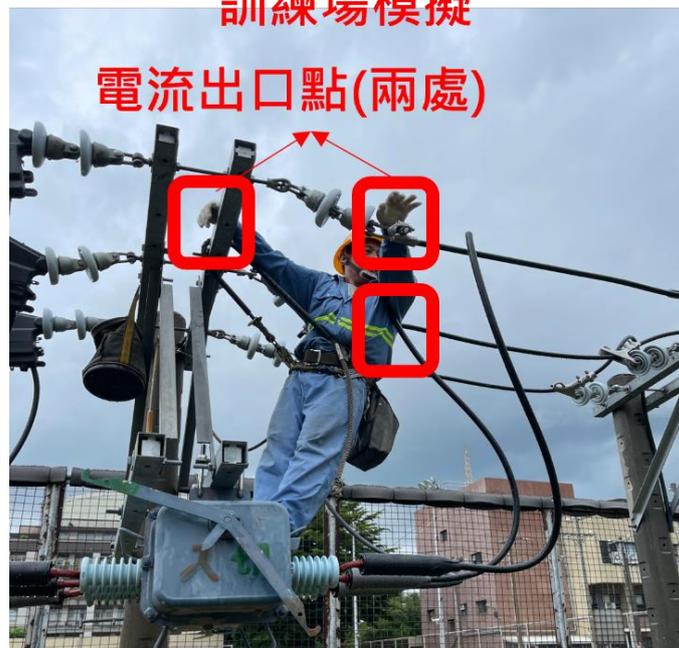
圖1 台電公司外包廠商112年8月2日於南投縣魚池鄉維修電桿之感電死亡現場及模擬圖

- 2、到達現場後，領班曾員去執行停電作業，現場班員自行討論各自要施工的桿位及準備材料，柯員分配至魚埔幹#84電桿工作。
- 3、8時31分，曾員與台電公司南投區營業處(下稱南投區處)檢驗員孔○○聯繫停電操作事宜，約9時許完成魚埔幹#62~魚埔幹#155電桿區間之停電作業。
- 4、9時20分許，曾員回到魚埔幹#86電桿處並口頭告知班員停電完成了(未有叫班員上桿)，曾員隨即填寫工具箱會議紀錄，經過魚埔幹#84電桿時，發現柯員身體靠安全帶及輔助繩繫住，呈現仰躺狀態(疑似感電)，曾員緊急將柯員救援下桿，並叫救護車送往埔基醫院急救，於當日10時51分宣告急救無效死亡。

- 1、災害現場位於南投縣魚池鄉水尾巷4號附近(魚埔幹#84電桿)，當日作業內容為高壓電纜線更換工程(高壓電壓11.4KV、對地電壓6.6KV)，停電範圍為魚埔幹#62電桿~魚埔幹#155電桿(約4.1公里，停電時間為8時30分至17時00分)，而工作範圍為

- 2、經查電路停電後，停電工作範圍線路二端(魚埔幹#79電桿及魚埔幹#86電桿)未使用短路接地器具確實短路，並加接地。
- 3、罹災者柯員工作服左邊腋下、袖口等2處有燒灼痕跡，右手棉紗手套虎口亦有較嚴重燒灼痕跡，柯員工具袋內備有驗電筆，且功能正常。
- 4、魚埔幹#84電桿高壓線輕鋼橫擔及外側高壓線拉線夾板各有1處燒灼痕跡(輕鋼橫擔上肢燒灼痕跡較明顯)，其自動化開關電源端3相跳線均已被柯員剪斷(剪斷後預計辦理高壓線更換)。
- 5、依據台電公司南投區處提供事發前之監控紀錄，魚埔幹#84電桿之高壓線路肇災前為停電狀態。
- 6、經台電公司南投區處檢查逆送電可能之地點為魚埔幹#117分3電桿附近養鱒場(南投縣魚池鄉水尾巷30號)，發現其安裝85KW發電機1台，經詢問用戶表示當日9時許有短暫試運轉，約略在10時要再啟動時，無法正常啟動，發電機尚有餘熱，配電盤與發電機周邊有焦味，9時許短暫試運轉與事故發生時間點(9時20分許)相近。

- 1、直接原因：勞工柯員從事高壓電纜線更換工程發生逆送電遭電擊，造成右手掌、左側胸電擊傷，致電性休克死亡。
- 2、間接原因：不安全狀況：電路開路(即停電)後，

從事該電路之高壓電纜線更換作業，未使用短路接地器具確實短路，並加接地。

- (1) 要求承攬商施工前，將關鍵性作業照片上傳通訊群組供區處相關部門審視，待各項工安措施確認後，方可同意施工。
- (2) 滾動調整工安抽查時間，如上午8時30分作業前及15時作業關鍵時段(抽查現場掛、拆接地線情形)。
- (3) 調整偏遠山區案件，由居住較近檢驗員至現場檢驗，俾有效節省路程；另安排偏遠山區停電作業時，則要求當地服務所所長就近派員查核。
- (4) 針對工安紀律欠佳之承攬商工班，要求指定該班使用「CCTV人工智慧影像辨識工安管理系統(下稱CCTV)」，以利區處加強觀看作業情形。
- (5) 為落實要求承攬商員工養成碰觸任何配電線路或設備前先以檢電筆檢電之習慣，爰已將檢電筆列為各式查核機制必查項目。

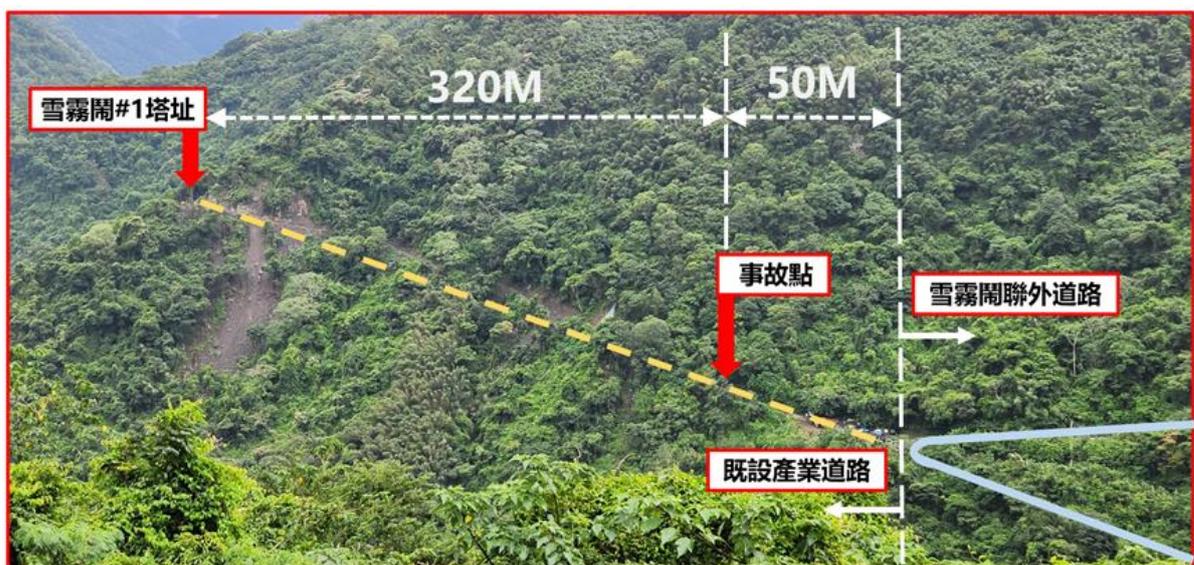
圖2 台電公司北區施工處外包廠商112年8月3日「巴陵配電桿線改建輸電鐵塔工程」4死2傷之重大災害案示意圖

- 1、112年8月3日11點50分許，廖○○所僱職業安全衛生管理人員洪○○接到泰籍工作者K君(下以中文譯名阿玲稱之)的電話，並傳送受傷的照片，請求救援，但聲音斷斷續續，而且阿玲的中文沒有這麼通順。後來，廖○○所僱品管人員黃○○打電話給廖○○，結果打了好幾通都沒人接後，後來趕緊聯絡廖○○所僱曾○○主任去巡視看看。一開始曾○○主任在塔基#143那邊巡視，但沒有發現，後來請他去塔基#1看看，曾○○主任回報說入口外面廖○○車子都還在，但發現工程車已不在，懷疑是否發生車輛墜落山谷意外。
- 2、後來曾○○主任在對面的山谷發現翻覆的痕跡，猜測應該是有車子翻覆在山谷下，隨即由品管人員黃○○趕快打電話給110，並通報說有車輛翻覆，需要救援。後經消防局緊急派員到場並實施搶救，共有廖○○、田○○、S君(中文譯名阿沙)、P君(中文譯名阿有)等4人宣告不治，另有泰籍工作者阿玲與T君(中文譯名阿傑)等2人，分別送往沙爾德聖保祿修女會醫療財團法人聖保祿醫院(下稱聖保祿醫院)及國軍桃園總醫院急救，後已轉成普通病房休養。
- 3、經現場概況及相關人員訪談，112年8月3日曾○○

主任透由LINE群組方式，向台電公司輸變電工程處北區施工處回報「未出工」，但因需做防颱準備工作及挖掘電線桿的坑洞，故廖○○偕同其餘5名勞工至塔基#1作業，經阿玲描述，原本工作已結束，但廖○○表示需要返回收拾東西，後來廖○○等6人駕駛註銷牌照未報廢之工程車(平常作為載運材料及保管材料、儀器之用)，並經由既有產業道路開往塔基#1的過程中，疑似該路段產業道路狹小(寬度約3.2公尺至3.5公尺)、坡度陡峭(坡度約 20°)，加上路基鬆軟，造成車輛打滑並翻落至山谷，造成4死2傷之勞動場所職業災害。案發地點位於產業道路，非雇主所能支配、管理之場所，屬勞動場所²職業災害。

1、直接原因：車輛翻落山谷，造成4人死亡，2人受傷。

(1) 不安全狀況：疑似既有產業道路狹小、坡度陡峭、路基鬆軟。

(2) 不安全動作：駕駛註銷牌照未報廢之工程車，並計6人搭載。

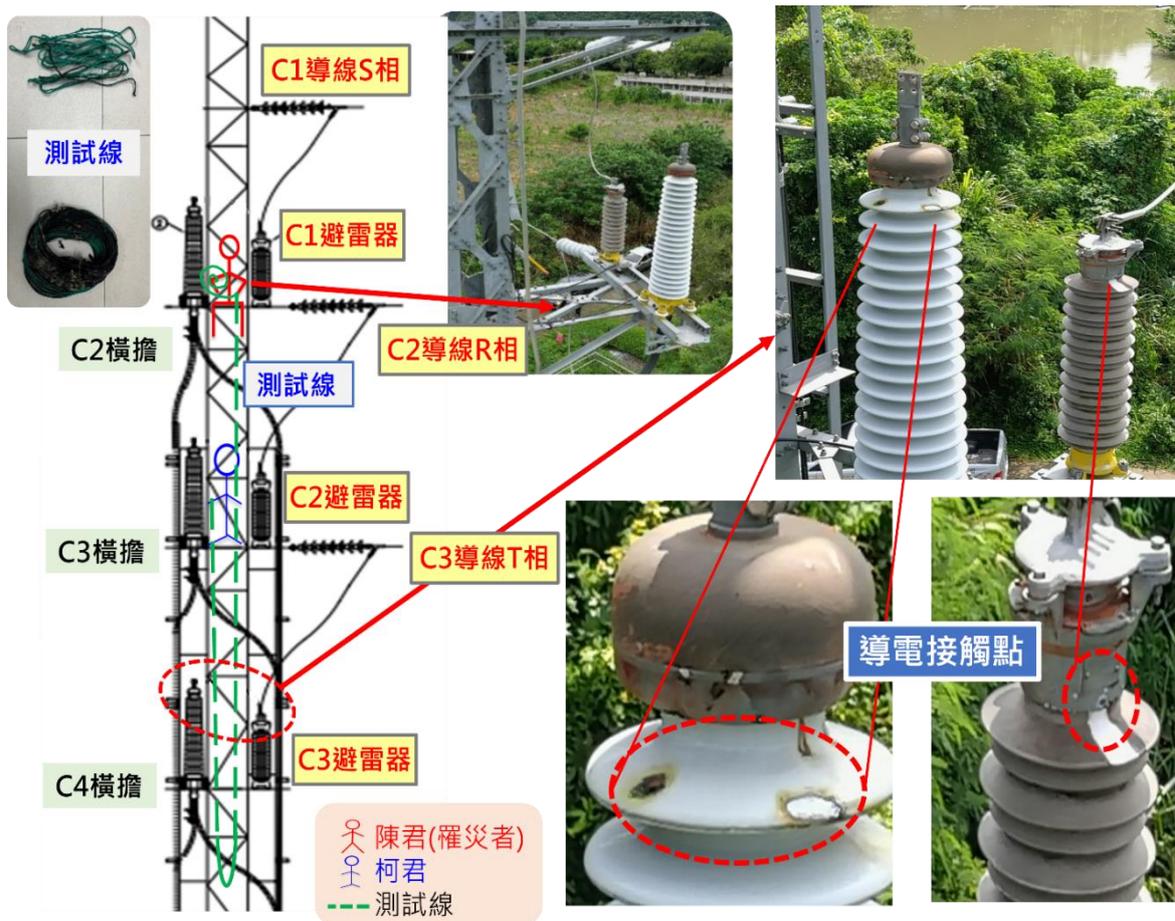
圖3 台電公司南區施工處112年9月9日承攬商勞工「感電死亡」事故位置及相關示意圖

- 1、112年9月9日許，太○○公司工程部經理張○○帶領領班柯○○、班員陳○○(本案罹災死亡者)及吳○○共4人，到達台電#76特高壓電塔，準備從事電纜故障點檢查作業，另外還有4名人員於3.22公里外之M24人孔從事測試配合工作。
- 2、當日#76特高壓電塔之檢查作業工作分配，為陳○○負責C2橫擔電纜終端匣測試線安裝工作，柯○○負責C3橫擔電纜終端匣測試線安裝工作，吳○○於地面負責整理機具及做測試配合工作，張○○負責現場指揮監督。
- 3、9時30分許，陳○○先爬至C2橫擔並開始將電纜終端匣底部固定接地線螺絲鬆脫準備接測試用接地線(下稱測試線)；柯○○隨後亦爬至C2橫擔下方

- 4、於10時0分許，當陳○○完成螺絲鬆脫並將測試線向下垂放時，柯○○螺絲已鬆脫一半，當柯○○看到垂放下來的測試線時，即站立去接住測試線的另一端，柯○○接住測試線後並未放手。
- 5、陳○○持續將測試線向下垂放，約2秒過後，柯○○突然聽到陳○○慘叫一聲，柯○○抬頭看到上方的陳○○旁邊有電弧產生，柯○○立刻將手中的測試線(已斷掉，長度約剩92公分)往外丟出，並趕快往其上方C2橫擔移動，當柯○○爬上C2橫擔時，看到陳○○仰躺在橫擔之型鋼上，上半身懸空在橫擔外側，柯○○立刻將陳○○翻到橫擔另一側型鋼上放置並向下方張○○呼救，張○○立即呼叫消防局及救護車。
- 6、之後柯○○陪在陳○○旁邊，直到消防局人員前來搶救並將陳○○垂吊至地面，再由救護車送至天主教中華聖母修女會醫療財團法人聖馬爾定醫院急救，惟延至當日12時10分仍傷重死亡。

- 1、現有#76特高壓電塔設有5層橫擔，為南北向，除最頂層為接地橫擔外，下方4層由上而下分別為C1、C2、C3及C4橫擔，其中C1、C2、C3橫擔南北二側有架空電線(分別為南回線、北回線)，分別是C1(S相)、C2(R相)及C3(T相)，電壓線間皆為69kV、對地電壓為39.84kV。C2、C3及C4二側橫擔外緣各設置一組避雷器與一組電纜終端匣，線路連結方式係C1(S相)之架空線連結到下一層(C2)橫擔之避雷器(S相)、C2(R相)之架空線連結到下一層

(C3)橫擔之避雷器(R相)、C3(T相)之架空線連結到下一層(C4)橫擔之避雷器(T相)。

- 5、據太○○公司張○○經理稱，雖僅有S相電纜未通過測試，惟後續為找出S相線路之故障點實際位置，仍須將R、S、T相一起連接測試機，方可查驗出來，故災害當日太○○公司即係派員上去#76鐵塔C2、C3、C4南側橫擔處，欲利用三條測試線分別連接三處之電纜終端匣接地端子與塔座下方之測試機端子。故據領班柯○○稱，當日欲進行之故障點檢測作業方式係需先將C2、C3、C4南側橫擔上之電纜終端匣底部固定接地線拆除，並分別自各電纜終端匣底部設置一條測試線，連接放置於地面之測試機，以進行後續查測。
- 6、據領班柯○○稱，C2、C3、C4南側橫擔上各有一組電纜終端匣，按理需各準備一條測試線各自連接至地面測試機，惟因不確定三條測試線之長度，為節省時間及方便作業，故當日決定預計採取之方式，係由罹災者陳○○攜帶一捆測試線爬上#76特高壓電塔當日作業點之最高處(亦即C2橫擔)，再由陳○○將該捆測試線之線頭垂放下來到柯○○作業處(亦即C3橫擔)，柯○○接住測試線線頭後，罹災者繼續將測試線往下垂放，俟垂到地面後，再由地面人員將測試線剪斷，如此C2及C3橫擔即可同時各產出1條測試線可供連接。
- 7、據領班柯○○稱，災害發生時，位於C3橫擔上之柯○○原準備拆除電纜終端匣底部固定接地線螺絲，因坐在其上方C2橫擔之陳○○已先將電纜終端匣底部固定接地線螺絲鬆脫完成後，並將測試線(長度100公尺)之線頭垂放到C3橫擔旁，故柯○○立即站起來接住測試線線頭後，當罹災者繼續將測試線往下垂放過程中，測試線不慎碰觸到C4橫擔之避雷器帶電部分(對地電壓39.84kV)，造成

本次感電災害。

依據臺灣嘉義地方檢察署相驗屍體證明書所載陳○○死亡原因：「直接引起死亡之原因：甲、心臟驟停。先行原因：乙、(甲之原因)電擊併電弧燒灼。丙(乙之原因)高壓電連接站工程觸電」及相關人員口述、災害現場概況研判，本次災害發生之原因分析，雇主使勞工陳○○於台電69kV特高壓電塔(對地電壓39.84kV)從事設備及線路之檢查作業，因未停止送電，未以檢電器具檢查確認其已停電，且未使勞工確實使用絕緣用手套等防護具，導致陳○○於C2橫擔處垂放測試線時，測試線不慎碰觸C4橫擔上帶電之避雷器而感電，致造成罹災者傷重死亡，其直接、間接及基本原因如下：

1、直接原因：罹災者於特高壓電路從事設備及線路之檢查作業，不慎碰觸69kV(對地電壓39.84kV)帶電體造成感電傷重死亡。

〈2〉第12點部分：本案屬台電公司南區施工處自辦監造，訂有(一)監督查核之管理組織、查核人員資格及人力配置。(二)訂定工程監督查核計畫及實施方式。……等項目之監造計畫，據以執行。惟未納入電纜測試失敗須登塔進行故障點查修之情境，致安全衛生監督查核之查驗點、查核項目及內容有所不足。後續精進作為已將監造計畫進版增列「連接站攀登作業」、「電纜線路配合架空線路停電塔上作業」等安全作業標準及訂定工安檢驗停留點。

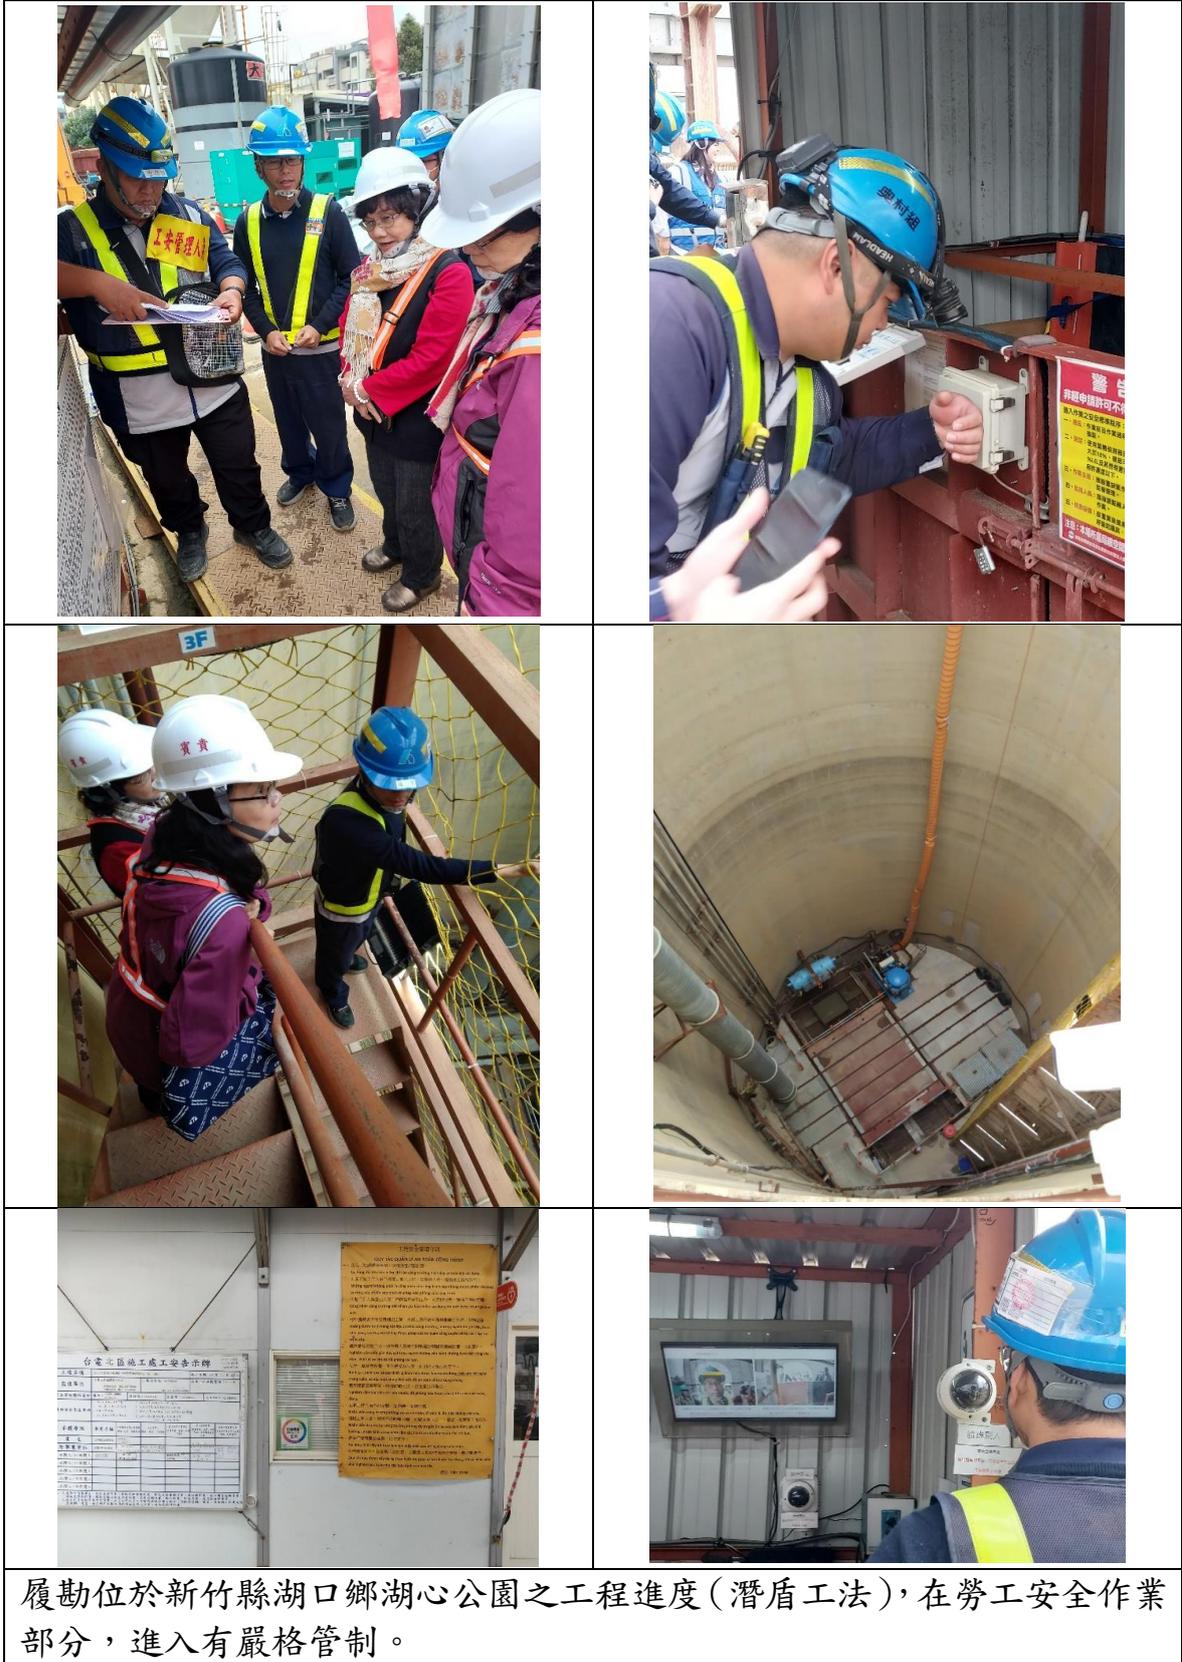
表8 北區施工處161kV大潭(甲)~梅湖線土建暨附屬機電統包工程

履勘位於新竹縣湖口鄉湖心公園之工程進度(潛盾工法),在勞工安全作業部分,進入有嚴格管制。

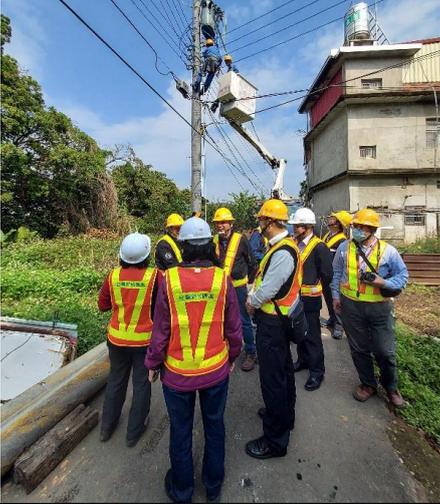
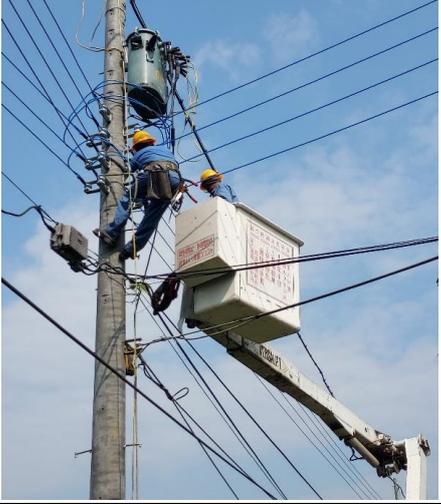
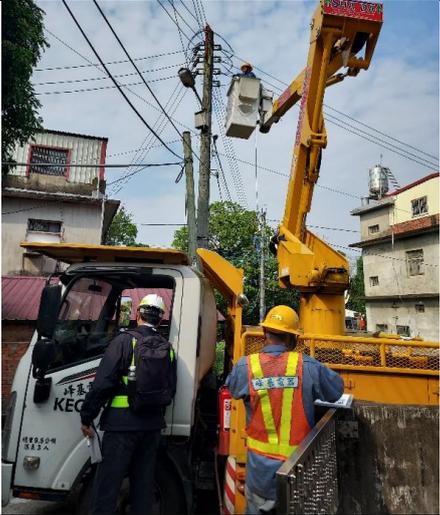
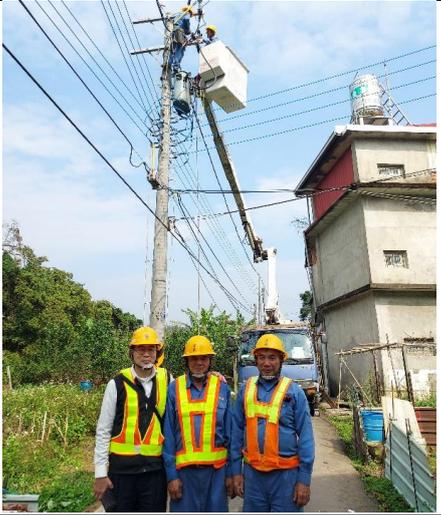
表9 新竹區營業處112年丙工區配電外線及零星管路綜合工程-1

<p>台電公司工程屬高危險性、缺工，爬桿作業需有配線丙級以上證照，因此即便引進移工，也不能從事活線作業，只能搬東西。</p>

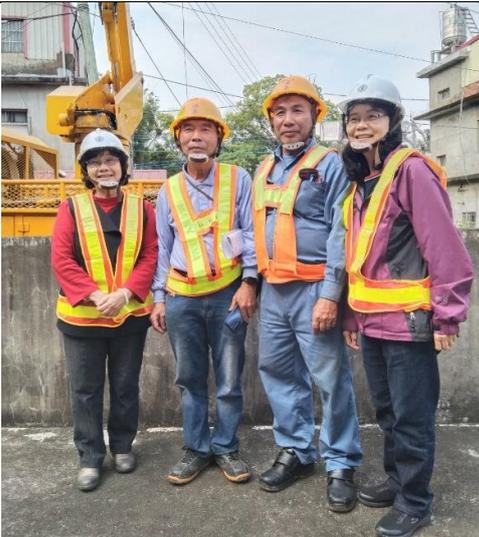
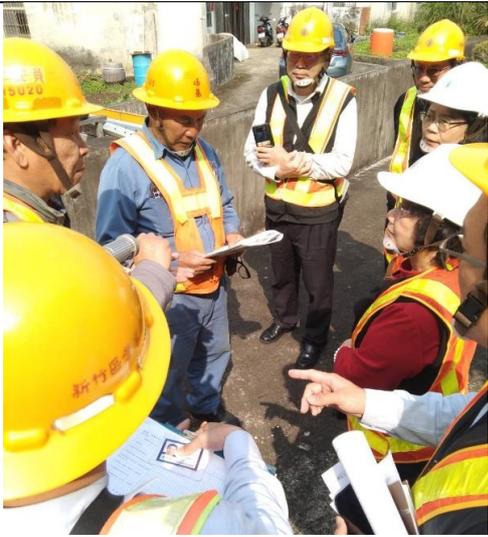
<p>承攬廠商之勞工年紀較大，履勘現場人員分別有69歲、72歲及74歲。</p>
