監察院113年度內政及族群委員會、財政及經濟委員會聯席會議

**據悉，112年8月臺北市發生路樹倒塌砸死機車騎士事件。究全國路樹巡查作業執行情形如何？執行人員是否具備足夠專業能力？因路樹倒塌造成傷亡及財物損失情形如何？攸關用路人生命及財產安全，有深入調查之必要案。**

113年8月8日

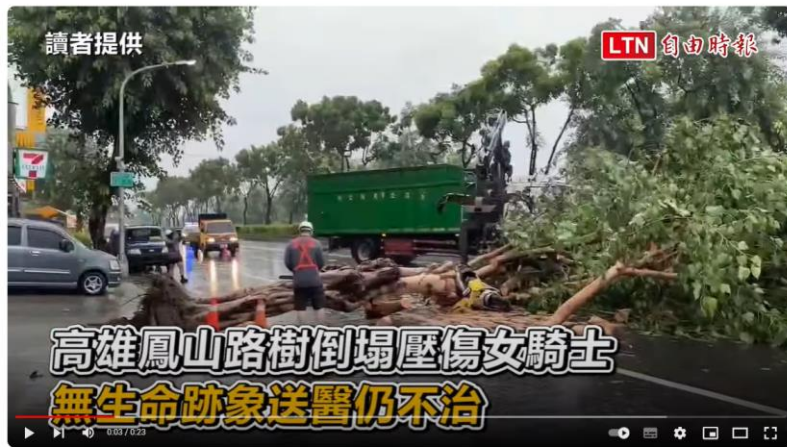
高雄鳳山路樹倒塌壓傷女騎士 無生命跡象送醫仍不治(讀者提供)

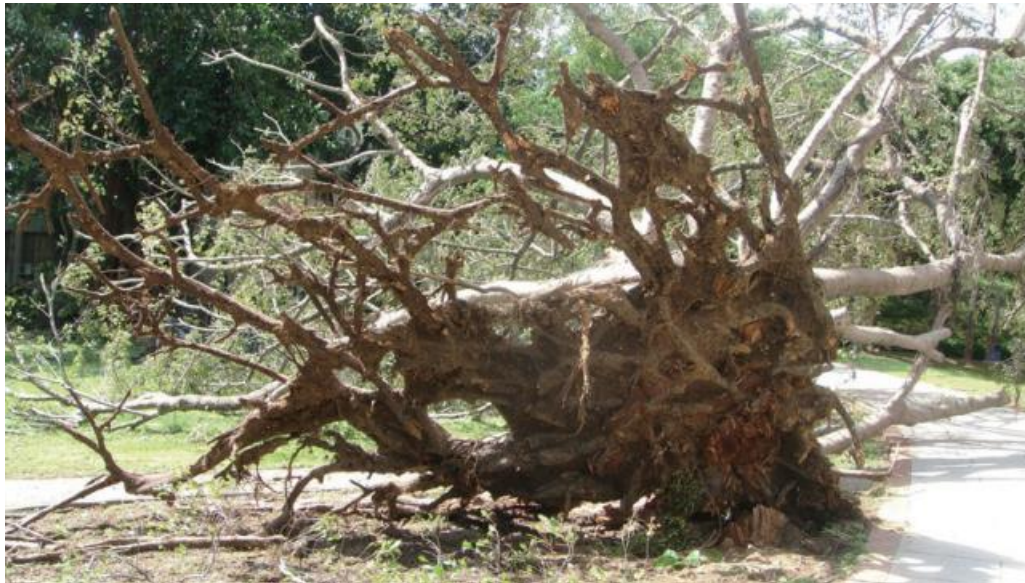
- 褐根病為我國樹木病害之首，因樹體結構弱化，易導致樹木連根拔起而傾倒；白蟻蛀蝕、基部及樹幹傷口中空，則為路樹根基及樹幹折斷常見原因，均可能造成路樹於外觀健康下無預警斷裂倒伏，不利大樹成蔭，更損及民眾生命財產。

患褐根病樹木於暴雨浸潤後倒塌

- 農業部允應策進所屬林業及自然保育署、林業試驗所，積極鍊結中央專業技術資源與地方主管機關執行人力，落實森林法樹木保護專章意旨，共同朝城市里山方向努力。

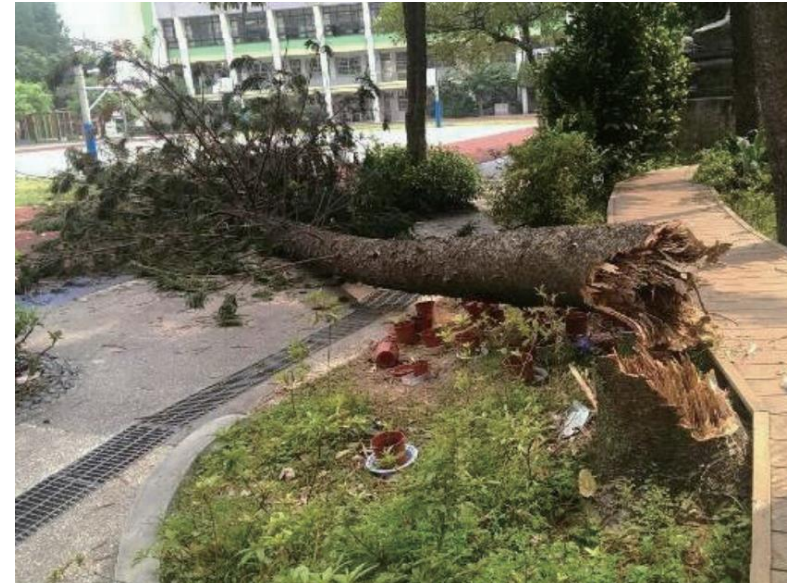
白蟻啃食樹基部而造成小葉南洋杉倒塌

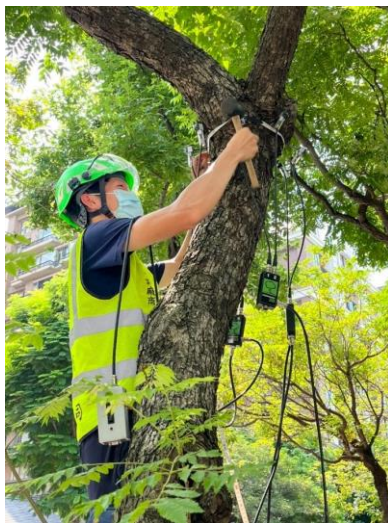
應力波檢測高處斷面

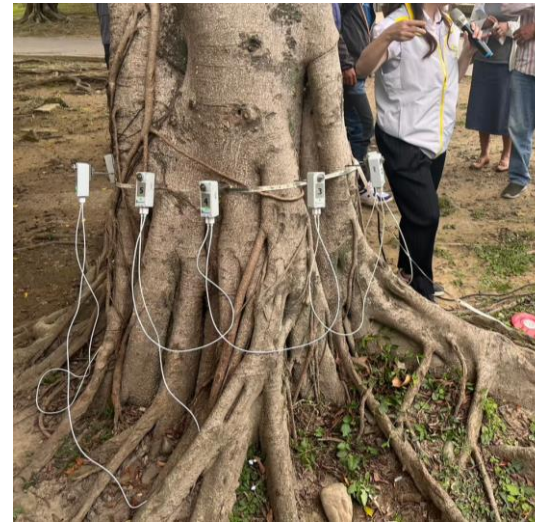
應力波操作示意圖
