調查報告

壹、案由：據審計部111年度中央政府總決算審核報告，內政部國土管理署為防止土地遭違法開發，運用衛星影像及遙測技術辦理國土利用監測作業，惟比對衛星影像發現之變異點經通報各該處理權責單位，近5年未回報及未辦結案件數量逐年上升，並有違規案件位於都市計畫區，其變異點面積大於1公頃且逾10年尚未辦結情形等案。

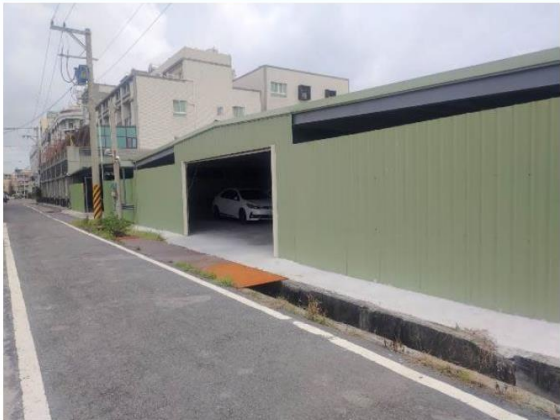
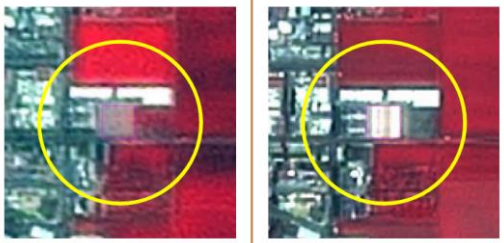
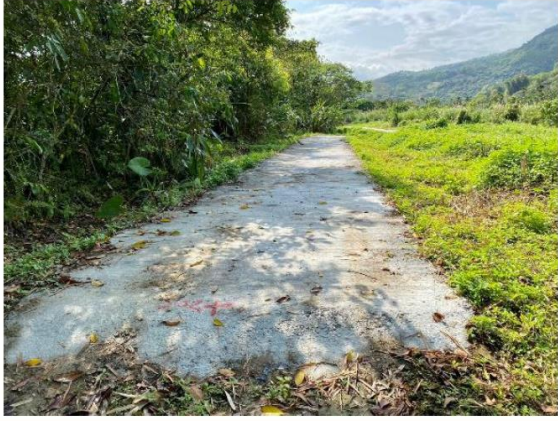
圖1 變遷判釋與查證回報成果

變遷判釋成果		查證回報內容			
變遷期別	11208	變異類型	新增建物	查證結果	違規
通報日期	2023/08/23	變異點 現地描述			違章停車場 無使照
前期影像	後期影像	變異點現場照片			
SPOT6 2023/05/02	SPOT6 2023/06/26

非植生 裸露地	非植生 建物

變遷判釋成果		查證回報內容			
變遷期別	11203	變異類型	新增水域 (漁塢或水塘)	查證結果	違規
通報日期	2023/03/22	變異點 現地描述	疑似未經申請鋪設水泥及開挖水池		
前期影像	後期影像	變異點現場照片			
SPOT6 2022/10/02	SPOT6 2023/01/30	 			
非植生 裸露地	水體

變遷判釋成果		查證回報內容			
變遷期別	11208	變異類型	整地	查證結果	違規
通報日期	2023/08/23	變異點 現地描述	該筆土地現況全部填土，疑似違規使用。		
前期影像	後期影像	變異點現場照片			
SPOT6 2023/05/02	SPOT6 2023/06/26	 			
非植生 裸露地	非植生 裸露地

變遷判釋成果		查證回報內容			
變遷期別	11203	變異類型	道路變化	查證結果	違規
通報日期	2023/03/22	變異點 現地描述	案地似作農路使用，經確認非本所施作工程。		
前期影像	後期影像	變異點現場照片			
SPOT7 2022/12/03	SPOT7 2023/01/22

植生	非植生 裸露地

變遷判釋成果		查證回報內容			
變遷期別	11111	變異類型	其他	查證結果	違規
通報日期	2022/10/26	變異點 現地描述	現況廟宇、鋪設水泥地坪、堆置磚塊及雜物等使用。		
前期影像	後期影像	變異點現場照片			
SPOT6 2022/07/23	SPOT6 2022/09/22	 			
非植生 裸露地	非植生 建物

- 1、據國立中央大學太空及遙測研究中心提供的變遷判釋與查證回報成果(如圖1)，顯示利用衛星遙測辦理土地利用監測，有一定的信度。
