調 查 報 告

壹、案由：臺鐵太魯閣號408次列車，於110年4月2日因撞上滑落邊坡之工程車出軌，造成49人死亡，3百餘人受傷之傷亡事件，為臺鐵史上最嚴重之死傷事故，舉國哀慟。據國家運輸安全調查委員會表示，依列車監視錄影畫面顯示，列車在行經事故地點前，即發現工程車已橫躺在鐵軌上，司機員發現障礙物時距離僅剩250公尺，因列車來不及煞車而導致直接撞擊出軌；另工程車滑落地點為臺鐵工務處發包之「鐵路行車安全改善六年計畫-北迴線」工程工地，由義○工業社李姓負責人施作，原針對山側邊坡進行防護之安全工程，卻因李員邊坡停車不當，造成車輛滑落軌道，肇致此次重大災害，究竟本次事故與臺鐵未善盡督導工程施作，有無關聯？又105年迄今，臺鐵發生多次出軌事件，且107年甫發生造成18人死亡的普悠瑪號列車脫軌事故，本院前已針對普悠瑪列車脫軌事故、臺鐵重大工安意外、鐵路列車駕駛人員及營運管理規範未盡周延妥善、臺鐵行車安全與事故防止機制探討等多案，進行調查，惟後續交通部有無針對本院調查意見，確實督導臺鐵改善？本次事故發生始末經過為何？邊坡之吊卡車於何時滑落？滑落後為何未立即進行通報？相關人員有無作為？另「鐵路行車安全改善六年計畫-北迴線」工程於採購當時，有無考量建置工地安全措施？其監工、複查機制為何？我國基礎設施安全是否存有系統性風險？等

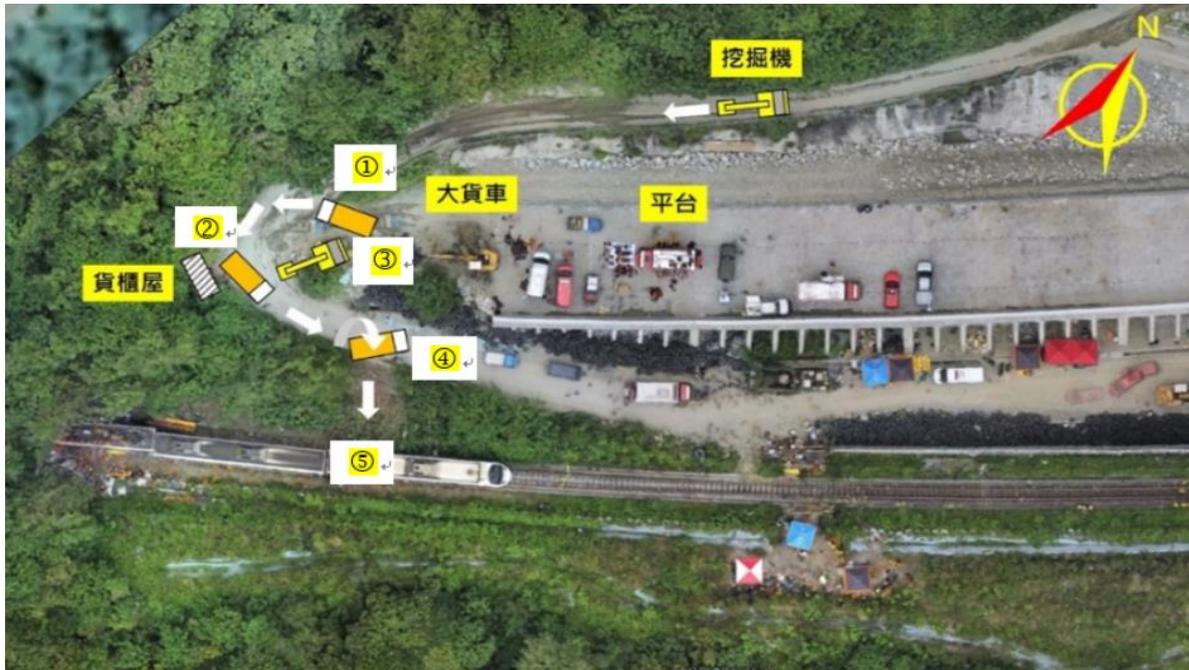
(四)然由於K51標工程施工進度落後,設計監造廠商聯○○○公司曾於109年8月25日後多次函催東○公司攆趕工進,東○公司K51標工程工地主任李○○為求趕工,擅自於110年4月2日8時許¹,由李○○駕駛車牌號碼○○○-○○號吊卡大貨車搭載其所僱用之越南籍逾期居留移工華○○(下稱移工阿○),前往工地現場施作「輪胎緩衝層」工項(停車地點詳圖1①位置;除此之外,李○○另安排4名綁鋼筋工人於西正線明隧道內施工),卸載完廢輪胎後,李○○駕駛吊卡大貨車於工區內既有道路轉彎處熄火無法發動(詳圖1②位置),為利用挖掘機電瓶接電以重新啟動大貨車,李○○請移工阿○將放置於工地大門口之挖掘機駛至大貨車附近(詳圖1③位置),使用吊帶將大貨車與挖掘機的挖斗聯結,接著李○○操作挖掘機將大貨車往道路內側拉動,嘗試調整大貨車與挖掘機間之距離以利連接電瓶接線,但在拉動的過程中,未料吊帶自挖掘機挖斗上脫離,大

貨車沿道路下坡滑行約15.7公尺後翻落邊坡（詳圖1④位置），約於9時27分5秒後墜落於北迴線清水隧道北口東正線軌道上（詳圖1⑤位置），嗣9時28分34秒，臺鐵408車次太魯閣自強號駛至該處，以123公里時速直接正面撞及吊卡大貨車後，瞬間脫軌往左偏移，於9時28分35秒撞擊清水隧道口，再於隧道內產生嚴重撞擊，導致車廂內49名乘客死亡（含2名司機員），3百餘人受傷之嚴重交通事故。事故發生詳細經過，依時間序說明如下：

圖1 大貨車移動及挖掘機停放位置（資料來源：運安會，本院整理繪製）

時間 (時.分.秒)	過程
07：05：00	太魯閣號列車由樹林調車場出發。
08：50：00	李○○駕駛吊卡大貨車搭載移工阿○由台9線轉進工地。
08：52：21	吊卡大貨車在西正線明隧道上方平台旁停車，詳圖1①位置。
08：56：21	李○○及移工阿○開始卸載吊卡大貨車上之廢輪胎。
09：12：24	完成輪胎卸載後，李○○駕駛吊卡大貨車於既有道路轉彎處左轉，向斜坡下方行駛。
09：12：44	吊卡大貨車熄火停在貨櫃屋前方之斜坡處，詳圖1②位置。
09：20：34	移工阿○依李○○指示，駕駛停放大門口之挖掘機往吊卡大貨車位置行進。
09：24：37	挖掘機停止於工區既有道路轉彎處，詳圖1③位置。
09：25：34~ 09：25：58	李○○將吊帶一端綁上吊卡大貨車立柱，另一端扣於挖掘機挖斗。
09：26：13	李○○登上挖掘機，移工阿○離開挖掘機。
09：26：27	挖掘機第1次拖動吊卡大貨車。
09：26：56	挖掘機第2次拖動吊卡大貨車。
09：26：58	太魯閣號列車通過和仁站。
09：27：05	吊卡大貨車行車視野輔助系統影像畫面中止，研判約於此時吊卡大貨車滑落邊坡，詳圖1④、⑤位置。
09：28：32	移工阿○於限高門旁向列車揮手。

列車司機員操作司軔閘至緊急位及鳴笛。
09：28：34	太魯閣號列車撞及吊卡大貨車。
09：28：35	太魯閣號列車撞及清水隧道北口左側牆壁。
09：28：36	太魯閣號列車行車影像紀錄器畫面中止。

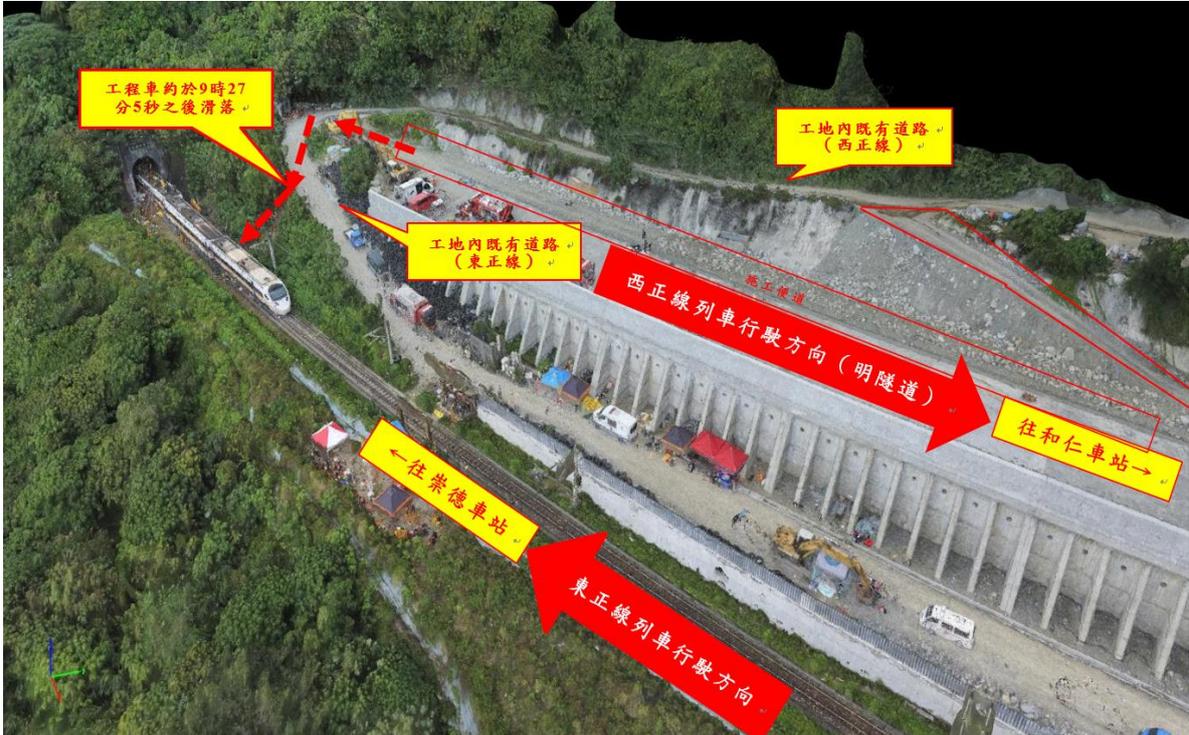
(三)查本次事故K51標工程施工地點位處偏僻，位於山坡地及山坡底下地面，施工機具、材料、車輛及人員，均需於台9線北上約158公里處右側斜坡工區出入口管制哨進入唯一之既有道路，區分為西正線及東正線（詳圖2），據交通部及臺鐵局表示：「該『既有道路』係自63年以來之既成道路（附63年類比航攝影像為證），88年建設北迴線雙軌化時，該條既成道路仍存在，為該局路線巡查利用之便道，非該局

圖2 110年4月2日上午9時28分34秒(撞擊時間)臺鐵408次太魯閣號列車事故現場(資料來源：運安會，本院整理繪製)

所屬道路。依據聯○○○公司設計K51標工程編號A-02圖說與現地照片，應已於106年設置混凝土路面。另依本工程設計圖一般說明第24點規定，進出工區內之既有道路應鋪設AC（瀝青混凝土），其鋪設範圍係為進出工區內東西正線之既有道路，西正線既有道路實際鋪設為瀝青混凝土鋪面，鋪設位置由工區出入口處至明隧道頂上方工作處，鋪設時間為108年4月26日至5月9日；至於東正線既有道路，廠商為穩固路面以利重型器械進出，自行於既有道路轉彎處至下方平台區間路面，鋪設約90公尺之鋼線網混凝土（剛性路面），惟該工項係廠商為穩固道路自行施作，非屬契約工項。此外查K51標工程設計圖說，該『既有道路』未有設計施作結構物。該『既有道路』於工程進行期間，為施工廠商作為施工便道使用，道路邊緣則無規劃設計防護設施，但有依規定設置警示帶」。至於規劃設計階段之安全防護設計，據聯○○○公司設計人員於司法單位調查時表示：「事故地點原本既有道路是鋪設PC的，有去量測坡度跟轉彎半徑，評估結果R是大於山區道路規定的標準。當初設計時就有針對此條既有道路進行評估，認為足以應付施工所需，在正常使用下安全無虞。既有道路有開挖施作的地方只有在工區入口處到事故發生地轉彎前這段（註：西正線），所以這一段我們有設置安全圍籬；至於事故發生處的既有道路（註：東正線），因為沒有開挖施作，所以沒有設置安全防護措施。施工廠商如果認為有安全疑慮，應該要提出交由我們設計單位辦理變更設計，但直到工程都快要結束了，施工廠商都沒提出使用上有何安全疑慮。」交通部表示：「東正線既有道路路幅寬度有限，若設置固定式圍籬，恐因大型機具

進出，碰撞圍籬而掉落東正線軌道影響安全，難以設置固定式圍籬，因而採取設置警示帶之方式阻隔」。
