調查報告

壹、案由：據訴，經濟部水利署辦理烏嘴潭人工湖工程，將大量工程土方傾倒於烏溪河床，疑涉違反環境影響評估及水土保持等相關規定，亦未依法辦理生態檢核，影響生態平衡等情。究工程剩餘土方實際處理情形為何？是否符合相關法令規定？應否辦理生態檢核？均有深入瞭解之必要案。

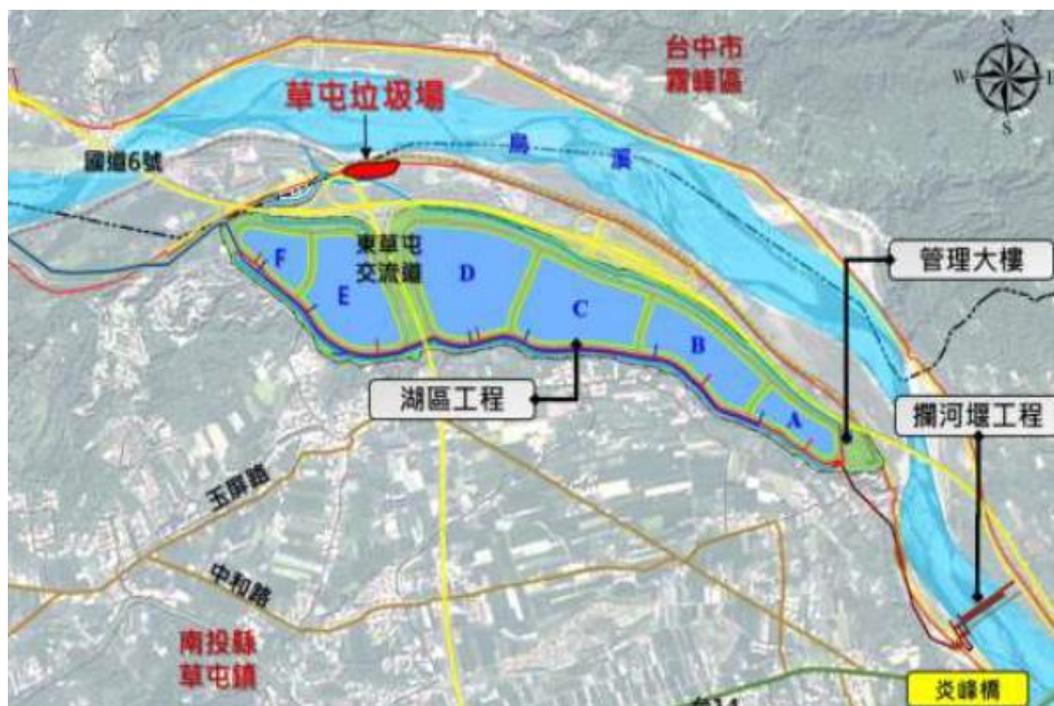
圖3 草屯垃圾場位置圖

因，已無法依南投縣需求提供焚化量，致南投縣垃圾去化困難而產生垃圾堆置問題。在有限的焚化量僅能優先轉運南投縣內其他無堆置條件之轉運站垃圾，造成草屯垃圾轉運站持續累積堆置高達數萬噸，嚴重影響周邊環境衛生及景觀等問題。草屯鎮掩埋場場址雖不在烏嘴潭人工湖工程計畫範圍內，惟其鄰近本計畫D、E人工湖區，其垃圾長久堆置將阻礙人工湖帶動周邊綠色經濟之觀光發展，與烏嘴潭人工湖每日提供25萬噸民生用水之品質疑慮，並影響整體環境品質及景觀整體性。

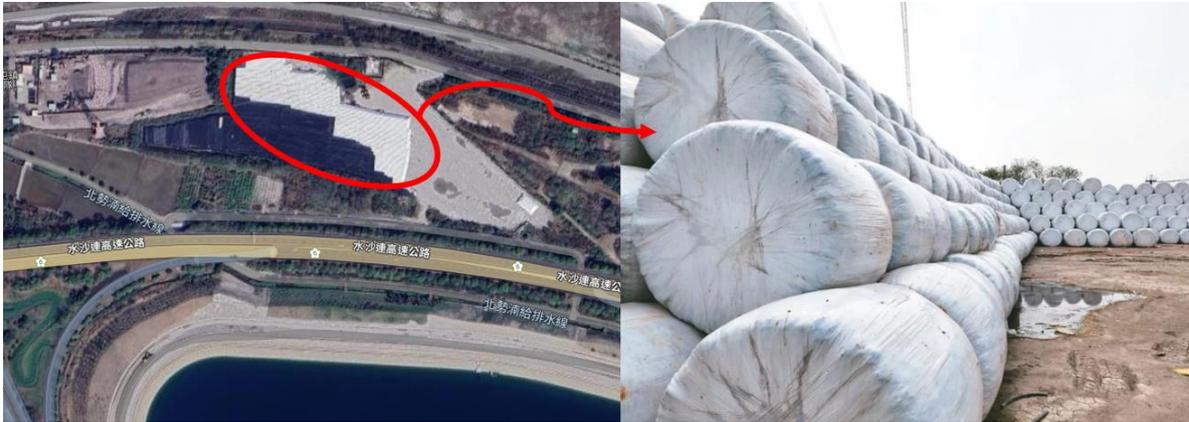
圖5 已打包之垃圾置於鳥嘴潭人工湖附近

分選與壓縮打包、暫置垃圾移除等工作，已完成垃圾篩分及打包作業8.8萬公噸，惟其中外運外縣市焚化廠處理者僅有3.8萬公噸。

(四)綜上，鳥嘴潭人工湖D、E湖區鄰近草屯垃圾場，因配合地方要求，於本計畫中增加3億元經費用以移除垃圾工作、改善環境景觀，並於109年9月3日獲行政院同意修正納入，惟至113年本院調查期間，已打包8.8萬噸之垃圾中，僅移除3.8萬噸，仍有高達5萬噸之垃圾置於人工湖旁，與行政院核定之修正計畫中，移除清運工作需於111年底完成不符，水利署既主責全般計畫進度控管，環境部則需協調南投縣政府偕同草屯鎮公所執行，相關機關應就計畫延宕情事加速趕辦，始符效益目標。
