調 查 報 告

壹、案由：臺鐵太魯閣號408次列車，於110年4月2日因撞上滑落邊坡之工程車出軌，造成49人死亡，3百餘人受傷之傷亡事件，為臺鐵史上最嚴重之死傷事故，舉國哀慟。據國家運輸安全調查委員會表示，依列車監視錄影畫面顯示，列車在行經事故地點前，即發現工程車已橫躺在鐵軌上，司機員發現障礙物時距離僅剩250公尺，因列車來不及煞車而導致直接撞擊出軌；另工程車滑落地點為臺鐵工務處發包之「鐵路行車安全改善六年計畫-北迴線」工程工地，由義○工業社李姓負責人施作，原針對山側邊坡進行防護之安全工程，卻因李員邊坡停車不當，造成車輛滑落軌道，肇致此次重大災害，究竟本次事故與臺鐵未善盡督導工程施作，有無關聯？又105年迄今，臺鐵發生多次出軌事件，且107年甫發生造成18人死亡的普悠瑪號列車脫軌事故，本院前已針對普悠瑪列車脫軌事故、臺鐵重大工安意外、鐵路列車駕駛人員及營運管理規範未盡周延妥善、臺鐵行車安全與事故防止機制探討等多案，進行調查，惟後續交通部有無針對本院調查意見，確實督導臺鐵改善？本次事故發生始末經過為何？邊坡之吊卡車於何時滑落？滑落後為何未立即進行通報？相關人員有無作為？另「鐵路行車安全改善六年計畫-北迴線」工程於採購當時，有無考量建置工地安全措施？其監工、複查機制為何？我國基礎設施安全是否存有系統性風險？等

貳、調查意見：

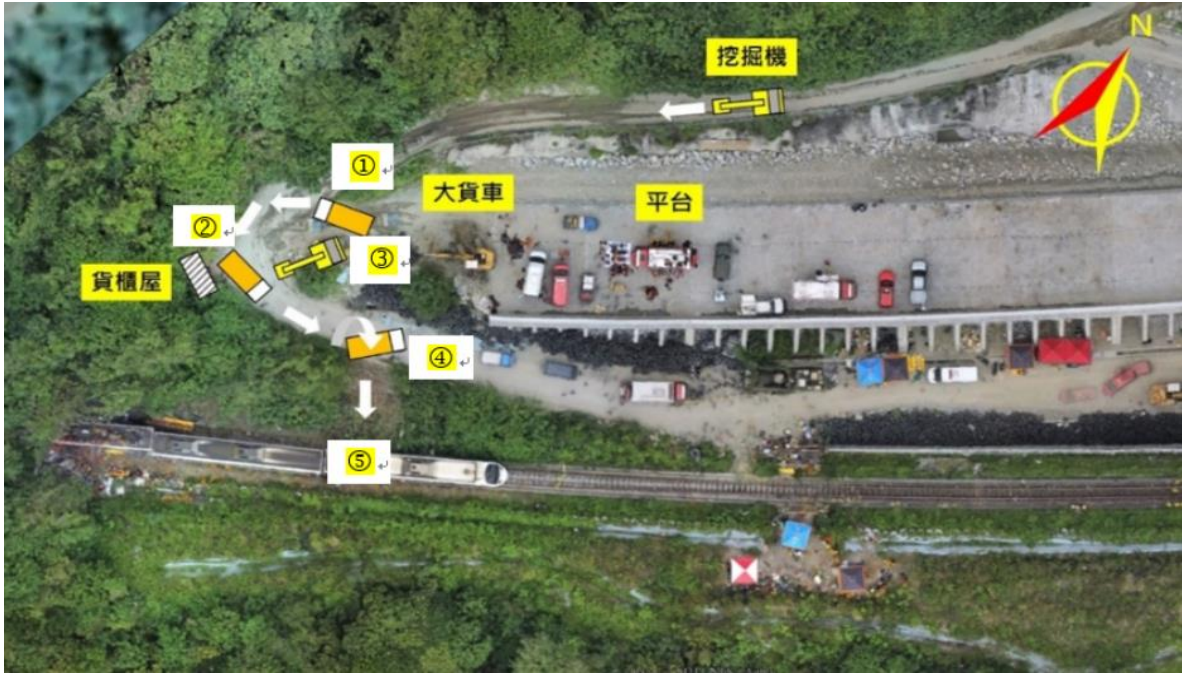
圖1 大貨車移動及挖掘機停放位置（資料來源：運安會，本院整理繪製）

(四)然由於K51標工程施工進度落後,設計監造廠商聯○○○公司曾於109年8月25日後多次函催東○公司攆趕工進,東○公司K51標工程工地主任李○○為求趕工,擅自於110年4月2日8時許¹,由李○○駕駛車牌號碼○○○-○○號吊卡大貨車搭載其所僱用之越南籍逾期居留移工華○○(下稱移工阿○),前往工地現場施作「輪胎緩衝層」工項(停車地點詳圖1①位置;除此之外,李○○另安排4名綁鋼筋工人於西正線明隧道內施工),卸載完廢輪胎後,李○○駕駛吊卡大貨車於工區內既有道路轉彎處熄火無法發動(詳圖1②位置),為利用挖掘機電瓶接電以重新啟動大貨車,李○○請移工阿○將放置於工地大門口之挖掘機駛至大貨車附近(詳圖1③位置),使用吊帶將大貨車與挖掘機的挖斗聯結,接著李○○操作挖掘機將大貨車往道路內側拉動,嘗試調整大貨車與挖掘機間之距離以利連接電瓶接線,但在拉動的過程中,未料吊帶自挖掘機挖斗上脫離,大

貨車沿道路下坡滑行約15.7公尺後翻落邊坡（詳圖1④位置），約於9時27分5秒後墜落於北迴線清水隧道北口東正線軌道上（詳圖1⑤位置），嗣9時28分34秒，臺鐵408車次太魯閣自強號駛至該處，以123公里時速直接正面撞及吊卡大貨車後，瞬間脫軌往左偏移，於9時28分35秒撞擊清水隧道口，再於隧道內產生嚴重撞擊，導致車廂內49名乘客死亡（含2名司機員），3百餘人受傷之嚴重交通事故。事故發生詳細經過，依時間序說明如下：

時間 (時.分.秒)	過程
07：05：00	太魯閣號列車由樹林調車場出發。
08：50：00	李○○駕駛吊卡大貨車搭載移工阿○由台9線轉進工地。
08：52：21	吊卡大貨車在西正線明隧道上方平台旁停車，詳圖1①位置。
08：56：21	李○○及移工阿○開始卸載吊卡大貨車上之廢輪胎。
09：12：24	完成輪胎卸載後，李○○駕駛吊卡大貨車於既有道路轉彎處左轉，向斜坡下方行駛。
09：12：44	吊卡大貨車熄火停在貨櫃屋前方之斜坡處，詳圖1②位置。
09：20：34	移工阿○依李○○指示，駕駛停放大門口之挖掘機往吊卡大貨車位置行進。
09：24：37	挖掘機停止於工區既有道路轉彎處，詳圖1③位置。
09：25：34~ 09：25：58	李○○將吊帶一端綁上吊卡大貨車立柱，另一端扣於挖掘機挖斗。
09：26：13	李○○登上挖掘機，移工阿○離開挖掘機。
09：26：27	挖掘機第1次拖動吊卡大貨車。
09：26：56	挖掘機第2次拖動吊卡大貨車。
09：26：58	太魯閣號列車通過和仁站。
09：27：05	吊卡大貨車行車視野輔助系統影像畫面中止，研判約於此時吊卡大貨車滑落邊坡，詳圖1④、⑤位置。
09：28：32	移工阿○於限高門旁向列車揮手。

列車司機員操作司軔閘至緊急位及鳴笛。
09：28：34	太魯閣號列車撞及吊卡大貨車。
09：28：35	太魯閣號列車撞及清水隧道北口左側牆壁。
09：28：36	太魯閣號列車行車影像紀錄器畫面中止。

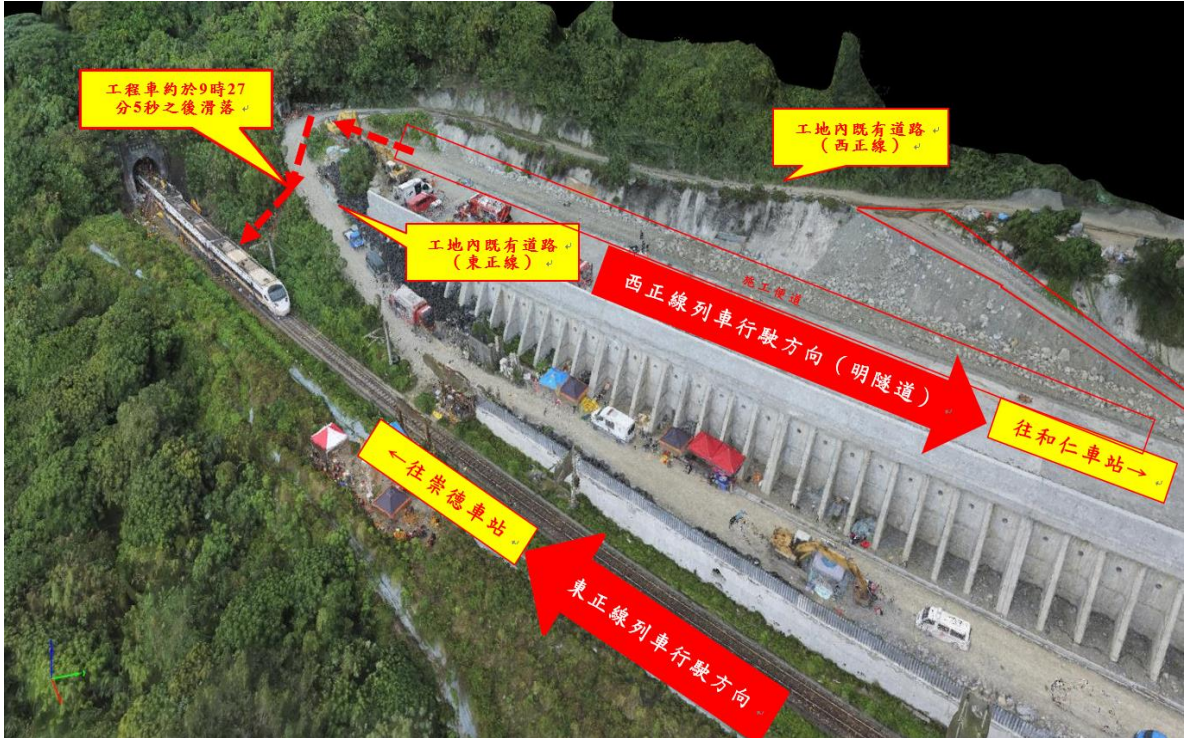
圖2 110年4月2日上午9時28分34秒(撞擊時間)臺鐵408次太魯閣號列車事故現場(資料來源：運安會，本院整理繪製)

(三) 查本次事故K51標工程施工地點位處偏僻，位於山坡地及山坡底下地面，施工機具、材料、車輛及人員，均需於台9線北上約158公里處右側斜坡工區出入口管制哨進入唯一之既有道路，區分為西正線及東正線（詳圖2），據交通部及臺鐵局表示：「該『既有道路』係自63年以來之既成道路（附63年類比航攝影像為證），88年建設北迴線雙軌化時，該條既成道路仍存在，為該局路線巡查利用之便道，非該局

所屬道路。依據聯○○○公司設計K51標工程編號A-02圖說與現地照片，應已於106年設置混凝土路面。另依本工程設計圖一般說明第24點規定，進出工區內之既有道路應鋪設AC（瀝青混凝土），其鋪設範圍係為進出工區內東西正線之既有道路，西正線既有道路實際鋪設為瀝青混凝土鋪面，鋪設位置由工區出入口處至明隧道頂上方工作處，鋪設時間為108年4月26日至5月9日；至於東正線既有道路，廠商為穩固路面以利重型器械進出，自行於既有道路轉彎處至下方平台區間路面，鋪設約90公尺之鋼線網混凝土（剛性路面），惟該工項係廠商為穩固道路自行施作，非屬契約工項。此外查K51標工程設計圖說，該『既有道路』未有設計施作結構物。該『既有道路』於工程進行期間，為施工廠商作為施工便道使用，道路邊緣則無規劃設計防護設施，但有依規定設置警示帶」。至於規劃設計階段之安全防護設計，據聯○○○公司設計人員於司法單位調查時表示：「事故地點原本既有道路是鋪設PC的，有去量測坡度跟轉彎半徑，評估結果R是大於山區道路規定的標準。當初設計時就有針對此條既有道路進行評估，認為足以應付施工所需，在正常使用下安全無虞。既有道路有開挖施作的地方只有在工區入口處到事故發生地轉彎前這段（註：西正線），所以這一段我們有設置安全圍籬；至於事故發生處的既有道路（註：東正線），因為沒有開挖施作，所以沒有設置安全防護措施。施工廠商如果認為有安全疑慮，應該要提出交由我們設計單位辦理變更設計，但直到工程都快要結束了，施工廠商都沒提出使用上有何安全疑慮。」交通部表示：「東正線既有道路路幅寬度有限，若設置固定式圍籬，恐因大型機具

進出，碰撞圍籬而掉落東正線軌道影響安全，難以設置固定式圍籬，因而採取設置警示帶之方式阻隔」。

(四)惟本次事故據花蓮地檢署囑託工程會工程技術鑑定委員會針對K51標工程「規劃設計是否充分適當」提出鑑定意見表示：「1.工區著重於西正線之防護，但行駛於東正線之列車南下初出和仁隧道後，僅268公尺即又進入清水隧道，平均車速超過時速100公里，且列車質量極大，因此動量極為可觀，縱使一出和仁隧道發現軌道障礙物，該268公尺根本不足讓列車煞停，更遑論和仁隧道與清水隧道間軌道線形是微向右彎，對邊坡掉落物更是有視覺上阻礙，更加縮短列車駕駛員之可反應時間與距離，且專屬路權之鐵路列車，根本無從像公路汽車行駛道路還能有轉彎閃避之可能，故異物入侵對於行駛於東正線之列車危害風險極大，理應於規劃設計階段即有相關風

險評估以為預防。而於規劃設計階段對東正線可能產生之危害風險未充分納入考量。2.系爭工程於事故地點既有道路及轉彎處下邊坡與軌道間，並無規劃設計需設置防護隔離設施；又該既有道路無改善方案，使路況及道路條件遠不如一般公路或市區道路，如允許施工車輛行駛（查系爭工程細部設計圖說並無禁止該段道路行駛施工車輛之相關規範），則車輛異物掉落或甚至整車翻落機率，遠大於一般公路及市區道路；且查系爭工程設計書圖及施工說明，對於該處之既有道路應如何具體改善乙節，並無任何說明或規範，顯見系爭工程規劃設計階段對於該既有道路之行車安全，及考量車輛行駛時亦有異物可能從既有道路滑落入侵，甚至施工車輛整體從既有道路滑落入侵而事先預為防範一事，顯有不夠周延之情形，此恐成施工階段因施工廠商執行偏差致施工車輛入侵釀災之防堵破口；故系爭工程就防止異物入侵之目的，本案事故地點東正線側及事故邊坡防護設施設計、行車安全防護人員配置，規劃設計尚欠充分或適當。」
