# 調 查 報 告

壹、案由：據訴，經濟部水利署辦理烏嘴潭人工湖工程，將大量工程土方傾倒於烏溪河床，疑涉違反環境影響評估及水土保持等相關規定，亦未依法辦理生態檢核，影響生態平衡等情。究工程剩餘土方實際處理情形為何？是否符合相關法令規定？應否辦理生態檢核？均有深入瞭解之必要案。

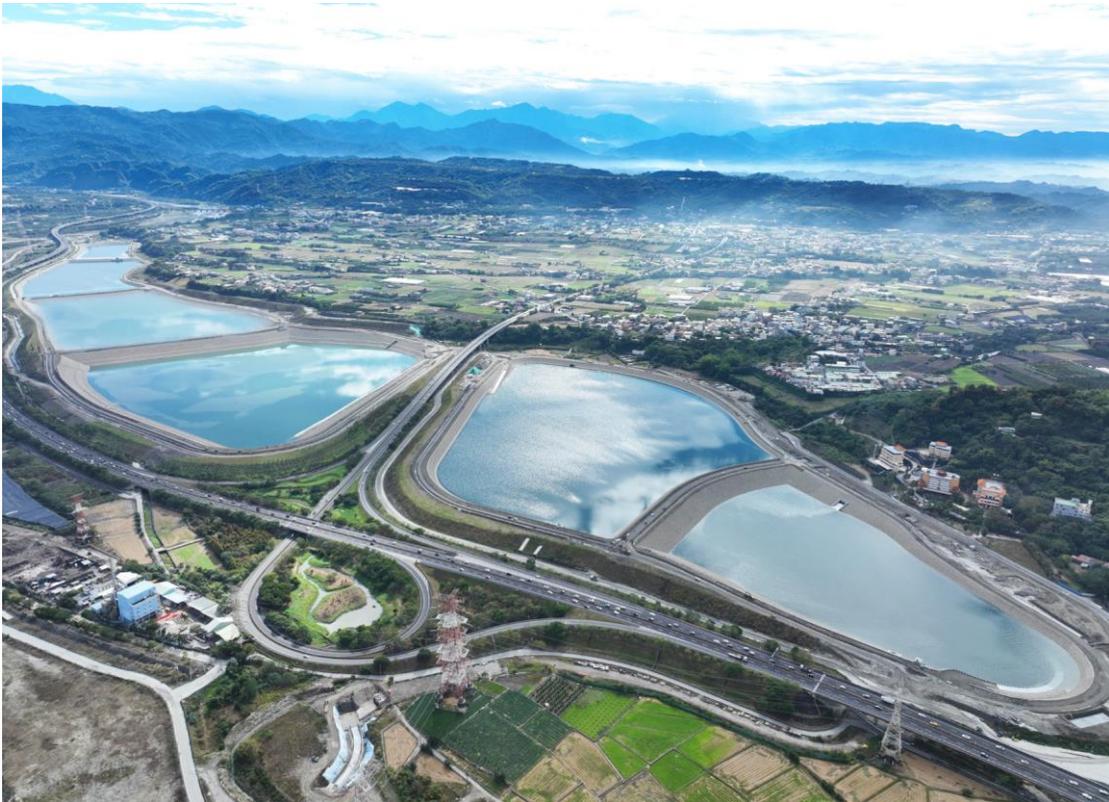
圖1 烏嘴潭人工湖6湖區蓄滿現況空拍圖

首座以「人工湖」定義命名之儲水工程，主要增供地面水、減抽地下水、減緩地層下陷為目的，目前6湖區之主體工程皆已完工且蓄水完成，蓄滿現況空拍如下圖。然而，辦理烏嘴潭人工湖計畫期間，其土方置於烏溪河床疑有違相關規定與影響生態平衡，面臨諸多考驗與挑戰並引起各界討論，於上開工程進行期間，本院亦接獲陳情略以，烏嘴潭人工湖工程係政府施政所需，確有必要，惟相關環評承諾、生態檢核等事項，均需依規定如實、如質辦理，為釐明此況，弭平社會爭議，爰立案調查。

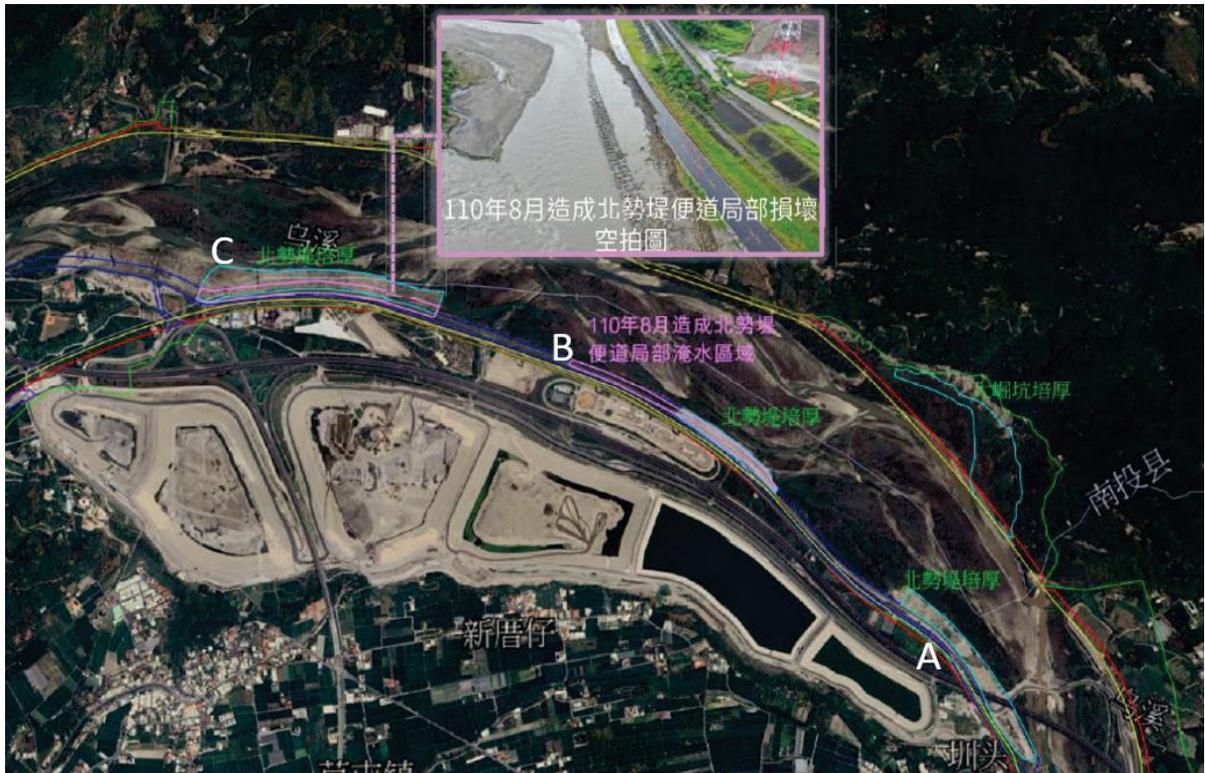
圖2 110年8月5日災害示意圖

1、110年8月5日豪雨，造成北勢堤防堤前培厚兼施工便道西側道路沖蝕導致損毀道路坍塌，且沿線區段路基皆有損毀掏空及既有鼎塊倒塌等災損，沖毀數量約10萬立方公尺，施工便道遭沖毀計有B區及C區（如上圖），此2處災後修復培厚數量共計約95萬立方公尺（B區培厚約9萬立方公尺，災後修復加固培厚寬度增加約10公尺，C區培厚約86萬立方公尺，災後修復加固培厚寬度增加約60～80公尺）。

(五)綜上，水利署辦理烏嘴潭人工湖工程之施工便道，共計填築47.2萬立方公尺，110年5月A區培厚23萬立方公尺，110年8月5日豪雨B、C區沖毀10萬立方公尺後，對B、C區培厚高達9.5倍數量的95萬立方公尺，三區皆以「災後緊急處理、搶修、搶險」為名免辦生態檢核，雖經本院函詢工程會確認符合生態檢核注意事項規定，惟高達百萬立方公尺之土方置於烏溪河床之中，工程會亦認為不可忽視生態保護之重要性，水利署既為河川主管機關，河防安全與生態保護應予兼顧，方能符合環境永續。此外，工程會允宜就本案B、C區培厚數量高達9.5倍，針對「公共工程生態檢核機制」相關規定進行更細緻化研修，避免行政機關本於權責無限擴張處置，且以「災後緊急處理、搶修、搶險」為由，規避辦理生態檢核相關事項。

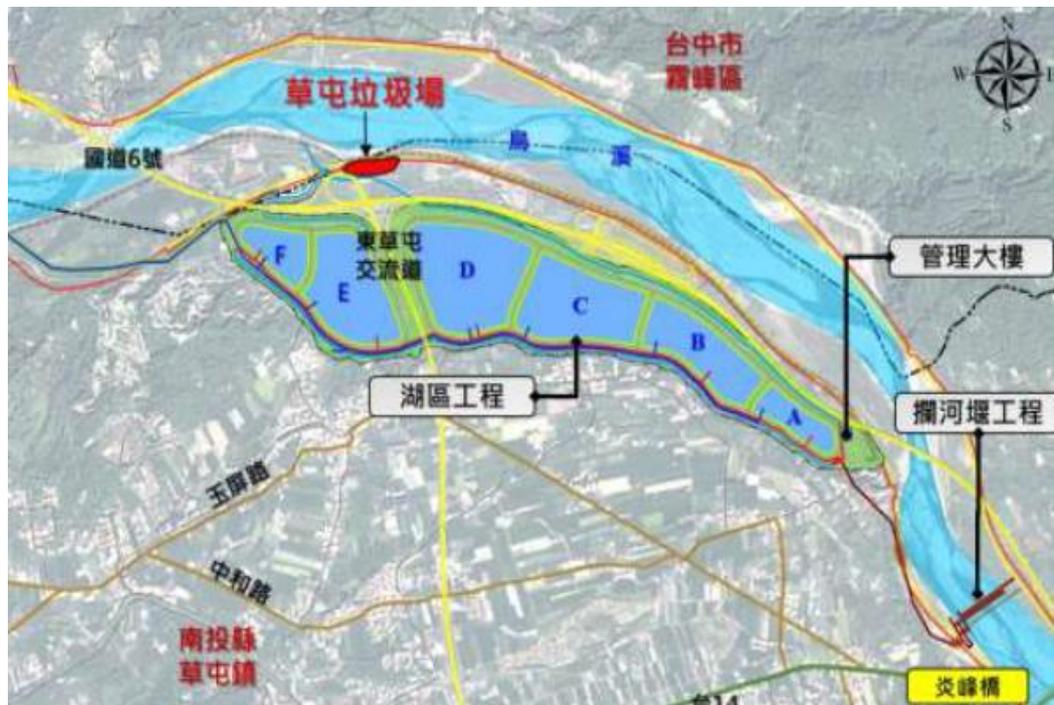
圖3 草屯垃圾場位置圖

因，已無法依南投縣需求提供焚化量，致南投縣垃圾去化困難而產生垃圾堆置問題。在有限的焚化量僅能優先轉運南投縣內其他無堆置條件之轉運站垃圾，造成草屯垃圾轉運站持續累積堆置高達數萬噸，嚴重影響周邊環境衛生及景觀等問題。草屯鎮掩埋場場址雖不在烏嘴潭人工湖工程計畫範圍內，惟其鄰近本計畫D、E人工湖區，其垃圾長久堆置將阻礙人工湖帶動周邊綠色經濟之觀光發展，與烏嘴潭人工湖每日提供25萬噸民生用水之品質疑慮，並影響整體環境品質及景觀整體性。

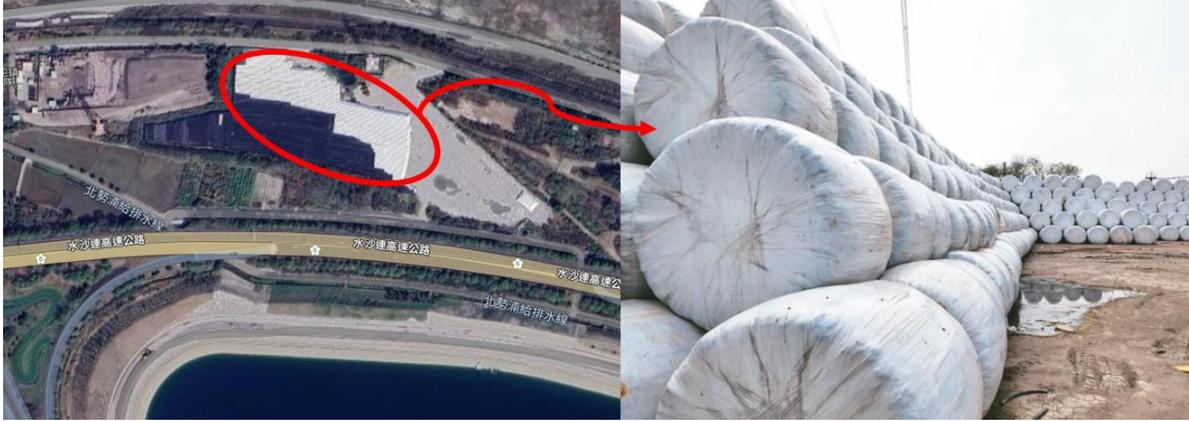
圖5 已打包之垃圾置於鳥嘴潭人工湖附近

分選與壓縮打包、暫置垃圾移除等工作，已完成垃圾篩分及打包作業8.8萬公噸，惟其中外運外縣市焚化廠處理者僅有3.8萬公噸。

(四)綜上，鳥嘴潭人工湖D、E湖區鄰近草屯垃圾場，因配合地方要求，於本計畫中增加3億元經費用以移除垃圾工作、改善環境景觀，並於109年9月3日獲行政院同意修正納入，惟至113年本院調查期間，已打包8.8萬噸之垃圾中，僅移除3.8萬噸，仍有高達5萬噸之垃圾置於人工湖旁，與行政院核定之修正計畫中，移除清運工作需於111年底完成不符，水利署既主責全般計畫進度控管，環境部則需協調南投縣政府偕同草屯鎮公所執行，相關機關應就計畫延宕情事加速趕辦，始符效益目標。

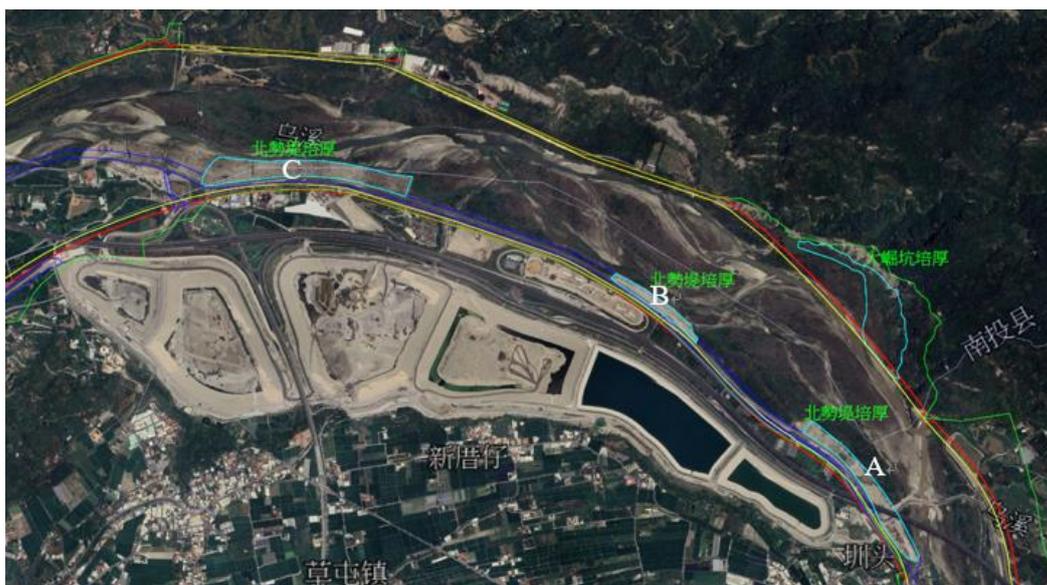
圖6 北勢堤防施工便道B、C區培厚示意圖

程契約範圍，再次施作保護工程除確保施工便道功能外，亦需加固原有堤防安全，故中水分署依契約規定請廠商進行施工便道修復及土方培厚加固作業，並於111年5月汛期前完成作業。施工便道遭沖毀後之災後修復培厚區共計有B區及C區2處，培厚數量共計約95萬立方公尺，皆使用烏溪烏嘴潭人工湖工程之開挖土方進行計畫區內填方，包括：B區培厚土方約9萬立方公尺，災後修復加固培厚寬度增加約10公尺。C區培厚土方約86萬立方公尺，災後修復加固培厚寬度增加約60~80公尺不等。另A區培厚區為計畫維管所需道路用地之培厚土方約23萬立方公尺。

- (四) 113年7月24-25日凱米颱風侵襲臺灣，對於北勢堤防原培厚89萬立方公尺之體積，經水利署以空拍分析其流失情況，共遭沖毀30.7萬餘立方公尺體積，沖失比率約占34.5%，餘尚有約58.3萬立方公尺之培厚體積存於烏溪河床，該署表示，北勢堤防施工便道（包含培厚區）總長約10公里，於施工前均由專業技師辦理水理演算，不影響烏溪河防安全且有保護堤防坡腳安全，目前本工程只剩環湖道、景觀工項尚待施工，已經不需要將土方運到烏溪。又施工便道階段性任務完成後已無計畫需求，且後續考量將AC路面刨除讓灘地自然演化，以增加棲地復育及減低生態影響，惟嗣會與主管機關研議處置方案。
- (五) 中水分署113年3月出版之「烏嘴潭人工湖計畫生態環境友善措施112年年度工作報告」，當中結論與建議亦有相關建議事項，如便道AC刨除作業應分階段辦理，並考量生態結合，減少大面積對生態之擾動，刨除後靜置待生態恢復後再行後續刨除。烏溪高灘地屬野生動物利用的重要棲地，亦於國土綠網保育軸帶，建議在不影響河防安全下，於便道旁與高灘地間進行修坡，採較平緩的坡度弭平高低落差，以利野生動物的南北向通行。
- (六) 綜上，水利署執行烏嘴潭人工湖工程計畫，為避免擾民而規劃北勢堤防施工便道，由烏溪計畫區往下游建置，110年因8月5日豪雨沖刷造成便道毀損，為進行修復並鞏固安全，ABC三區共計培厚89萬立方公尺，凱米颱風侵襲臺灣期間則沖毀30.7萬立方公尺，現況仍剩餘58.3萬立方公尺於烏溪河床上。按

烏嘴潭人工湖工程既已近完工，毋需再將土方運到烏溪，水利署允宜考量將施工便道上如瀝青等人工建造物予以剷除，協助生態自然復育，以維護烏溪生態環境與河防安全。

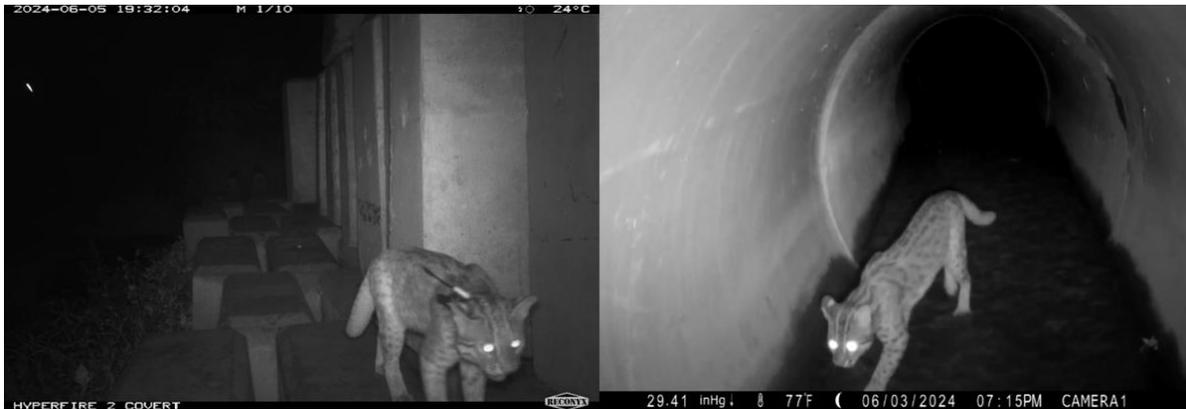
圖7 石虎113.6.5於水溝蓋附近照片（左圖）、石虎113.6.3於動物通道照片（右圖）

- (一)經水利署長期監測得知，烏嘴潭人工湖附近，有3隻常駐之石虎，近期仍持續發現所追蹤的石虎個體出沒於水溝蓋（水泥塊）堆置場域，且石虎亦仍持續利用動物通道，由自動相機攝影照片如下：

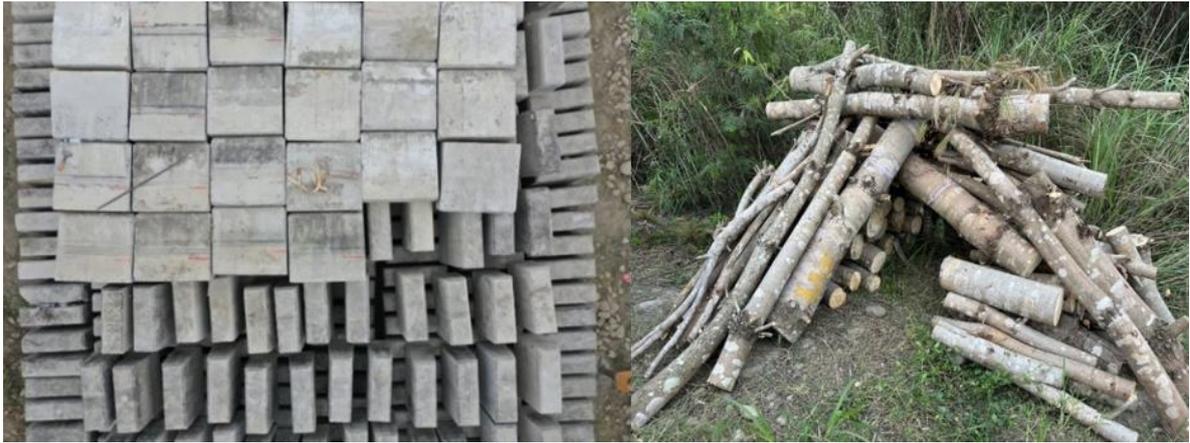
圖8 石虎旅館（左圖）及利用枯枝搭設躲藏空間（右圖）

- (二)水利署依據生態專家建議，於烏嘴潭湖區範圍內配置石虎旅館，增加石虎生存條件，本工程於石虎出沒之水溝蓋附近，亦依專家建議仿造搭設，並持續滾動式檢討搭設方式，以利石虎行走。另亦利用枯枝搭設躲藏空間，目前處於試辦階段。
