調 查 報 告

壹、案由：有關基隆市大武崙沙灘海域疑陸續發生遊客因逾越管制區造成溺斃意外，相關單位管制措施及分工等情案。

案名：基隆市大武崙沙灘海域相關單位權責分工與管制措施案。

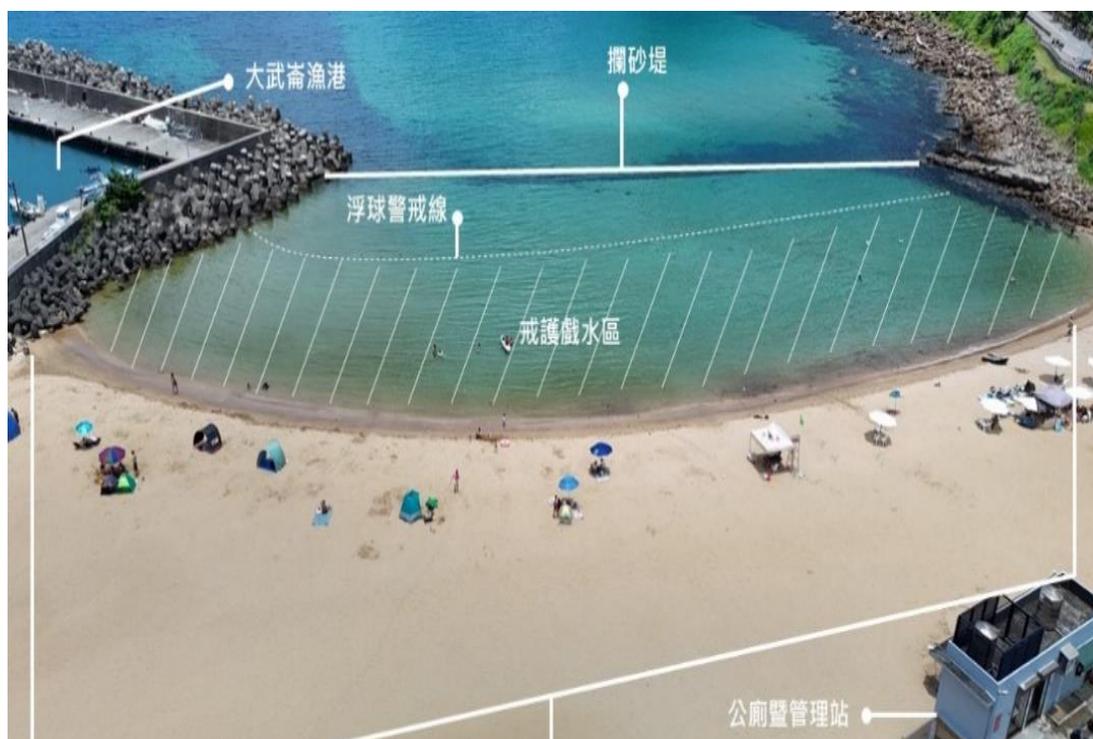
圖2 警示線相對位置示意圖

牌、救生圈、AED體外心臟去顫器、救生站等設施；觀光署則由北觀處於現場設置有告示牌、救生圈等設施，並納入巡查地點，針對水域遊憩活動公告事項辦理巡查，如有違反從事動力水域遊憩活動者，該處即可依據發展觀光條例規定予以裁處。其中，有關設置「浮球警示線」部分（詳下圖所示），為考量當地水域特性，離岸流及水深落差等，爰採警示方式，提醒民眾注意水域遊憩安全，此舉乃基隆市政府基於行政協助原則下，進行現場管理措施，考量維護民眾遊憩安全性所為之作為，並結合實施相關宣導及規勸。茲因大武崙沙灘為人工沙灘，海底地型經海浪及周邊排水管道影響，較天然沙灘多變，為維護水域安全，高潮線至警示線間距離原為90公尺，112年8月意外事故發生後，已縮短為55公尺，迄今仍以此距離作為管制，合先敘明。

(二)有關警示線調整之相關評估及決策過程，詢據基隆市政府指稱，「自112年8月起即彈性調整以55公尺為水域管理線，係因當時尚未全盤了解沙灘地型變化，避免民眾因不諳沙灘水下地型、水深而再發生憾事。另外，因夏季遊客眾多，救生員戒護能量有限，限縮水域遊憩範圍亦是希望加強戒護成效而採取之暫行措施，並持續與北觀處溝通後續管制公告事宜」，「113年度6月份起經水域專業單位下水檢查後，將夏日水域警示線向岸邊拉近35公尺，以離岸55公尺內為主要警示防護區，55公尺線外則需有相關安全裝備，如救生衣、魚雷浮標等，就可穿越55公尺管制線，作為能力及海域分級之依據」、「55公尺管制線實施後，亦多次徵詢救生員團隊之意見。團隊表示經實際戒護，目前55公尺管制線是最適宜之區域，符合沙灘目前救生人員能量，若往外延伸加大範圍，則恐不利於現場人員監控及進行意外事故發生時之即刻救援，故113年仍以55公尺為管制線」、「55公尺管制線，既可達到區域管理及保護遊客安全與自由之雙贏目的」。

之必要措施；惟自112年8月意外事故發生後縮短警示線，尚乏具體評估與決策過程，僅因是日意外事件發生後就直接調整警示線位置，其縮短「幾公尺」之距離並無相關依據，單憑以安全為由直接為之，迨至113年6月份起（即意外事件發生後10個月）才有相關評估與檢討作為，摘述查復資料指稱及本院約詢筆錄可資為憑，「113年6月份起陸續經水域專業單位下水檢查後，將夏日水域警示線向岸邊拉近35公尺，以離岸55公尺內為主要警示防護區」、「其後多次徵詢救生員團隊之意見認為，55公尺管制線是最為適宜之區域，符合沙灘目前救生人員能量，故113年仍以55公尺為管制線」；「去年意外發生時，就將警示線拉近一點，當時實際丈量即為55公尺」。

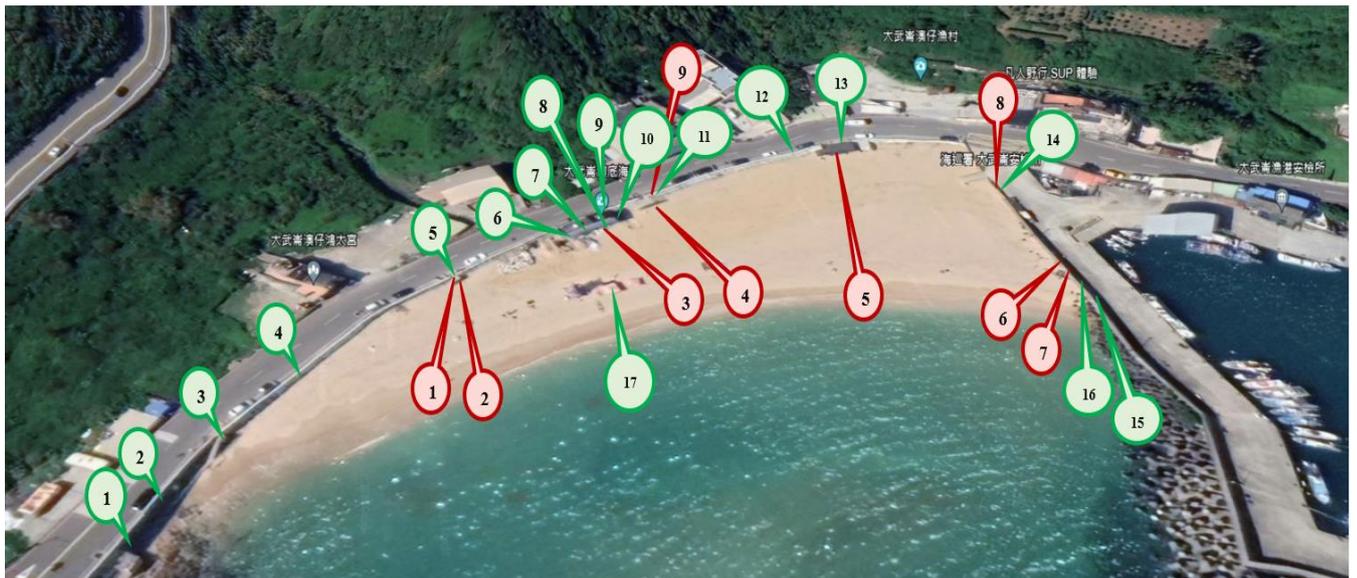
圖3 大武崙沙灘告示牌及救生圈等設施示意圖 (原告告示牌設置情形)

- (一) 經查，大武崙沙灘增設告示牌之作為，係基於民眾安全考量，牌面主要係在提供遊憩安全資訊及揭露相關風險。大武崙沙灘總長約200公尺，沙灘進出口計有5處，北觀處與基隆市政府為利遊客知悉相關資訊以維護戲水安全，多處設置告示及救生圈等設施示意圖，含北觀處9處、非北觀處17處，計26處，在此敘明。
- (二) 為瞭解基隆市大武崙沙灘海域相關單位權責分工與管制措施（含該海域相關告示牌、離岸流告示牌）等相關事項，本院於113年8月12日履勘大武崙沙灘海域時，3位調查委員發現，場域告示牌密度及資訊重複性高，甚至有部分反對規管主張混雜其中。對此，兩機關相關業務主管人員均表示，將依海委會統一規範，規劃告示牌設計及更新設置調整情形。對此，據北觀處與基隆市政府約詢前查復資料稱以，「為優化大武崙沙灘景觀，已規劃整合並簡化現行告示牌，兼顧資訊提供及景觀優化之目的，出入口3處放置7面（包含禁止事項告示牌2面、遵循事項

註：綠點：非北觀處設置設施；紅點：北觀處設置設施

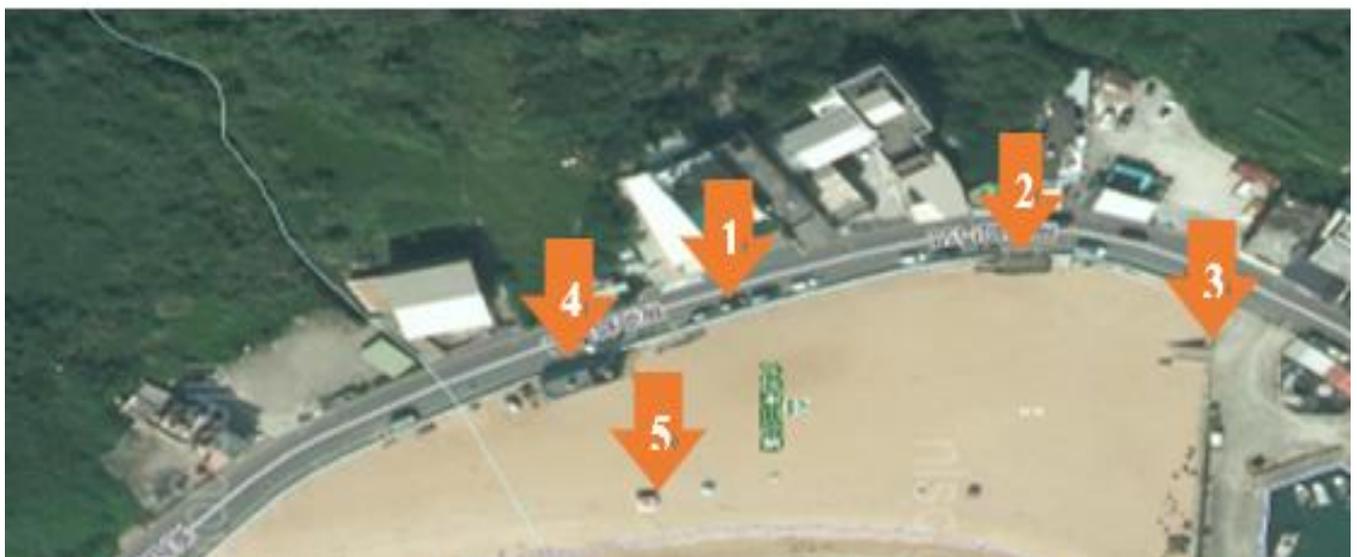
圖4 大武崙沙灘告示牌及救生圈等設施示意圖 (新告示牌設置狀況)

告示牌2面及警告事項告示牌3面)，另於救生帳1處1面、管理站1處1面(其他輔助告示牌)，共23面」、「已進行舊有告示牌拆除，並陸續更新告示牌設置。於113年11月5日完成整合後的告示牌建置，5處計23面」。有關大武崙沙灘海域警示告示牌改善情形前、後對照可參考下圖所示。

置，該海域已於113年11月5日完成新舊告示牌拆除與安裝。爰此，觀光署允宜藉此個案全盤檢視轄管海域遊憩活動，輔以海委會告示牌指引作為參考，妥適揭露場域風險以落實知情權，供民眾參閱。

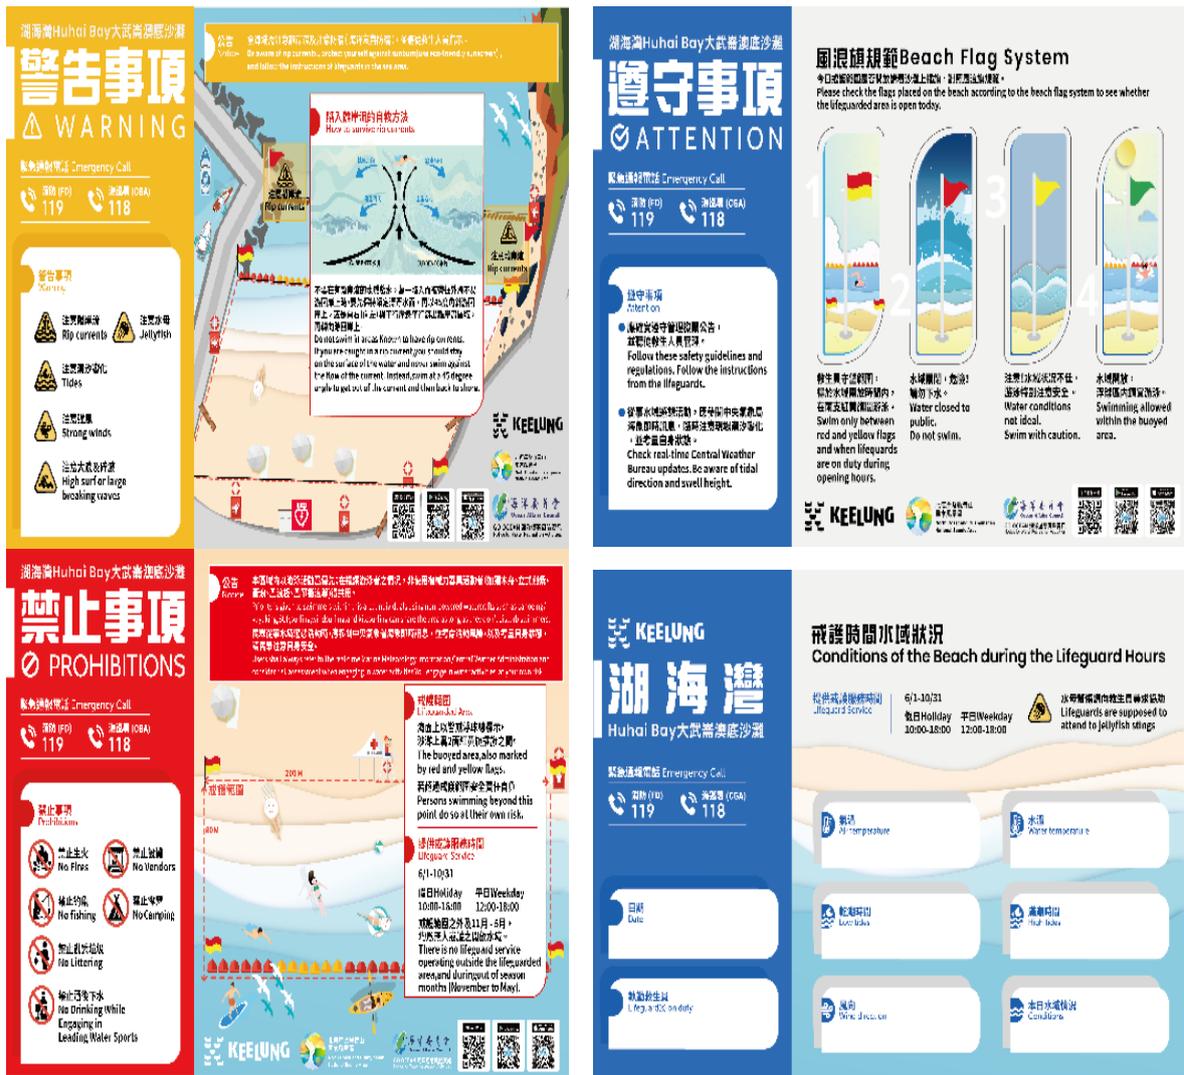
圖5 新式告示牌設計圖示列舉：警告事項（左上圖）、遵守事項（右上圖）禁止事項（左下圖）、其他輔助事項（右下圖）。

復指出，大武崙救溺事件發生後，海委會基於海洋事務統合機關及引領地方單位積極向海發展之立場，於現勘後認為現場告示因文字密集，致民眾不易注意或理解相關內容，進而提高自身安全意識。又該沙灘係鄰近市區之海域遊憩熱點，然因地形關係易有離岸流，應進一步提升遊憩民眾安全意識。基此，海委會積極輔導基隆市政府應將場域基礎資訊(如救生員駐點時間、海域遊憩警戒線、各類活動於不同月份之風險等級、離岸流好發處)完整揭露，同時提供相關告示牌樣本，協助完成各項告示牌設置，架設於沙灘主要入口處，讓遊憩民眾可以自主判斷活動風險，此有海委會官方網站發布新聞稿⁸、基隆市政府約詢前查復說明、約詢後補充資料為憑。

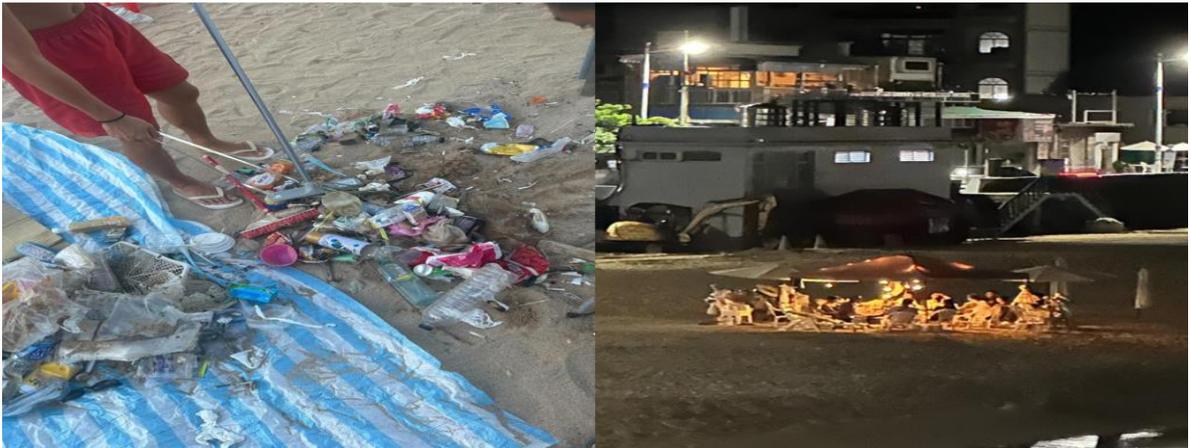
(三)然而，本案調查委員發現，大武崙沙灘周邊有很多合法經營的店家，恪守沙灘不能違規使用原則，在營業範圍內經營，但目前存在不合法業者違規使用亂象，及報載¹¹所指：非法業者占地租洋傘等情（詳

下圖)。對此，基隆市政府相關業務主管人員約詢時表示略以，「我們發現只有1家業者會把裝備放下去，大部分合法業者都在上海端的位置，認為民眾下去承租，對於合法業者造成不公平情事」、「後來發現沙灘的土地非市府，要設法規依法無據，爰需進行土地撥用作業」、「現與北觀處辦理聯合稽查，其實一通電話業者就會離開，目前還未在現場查獲違規情形」。再據基隆市政府約詢後補充資料所稱，大武崙沙灘常見違規使用樣態主要為沙灘設攤、露營及烤肉等三大樣態，目前已遏止亂象，並且已積極進行相關土地之撥用，俾利後續進行法規之訂立。

圖6 民眾疑似違規使用沙灘（右圖）與使用後殘留大量垃圾（左圖）
資料來源：中時新聞網，報導時間：113年9月18日，取自網址：
<https://www.chinatimes.com/realtimenews/20240918003054-260405?chdtv>。

（四）復據基隆市政府表示，在土地撥用程序完成前，該府將與北觀處合作進行不定期聯合稽查，確保業者的行為符合規範，並藉由第三方智慧化監控，持續觀測沙灘使用樣態，確保沙灘使用之公平性。甚且，基隆市政府參考「交通部觀光局東北角暨宜蘭海岸國家風景區管理處港澳濱海遊憩區經營水域遊憩活動須知」，刻正積極研擬大武崙沙灘之管理規範，
