調 查 報 告

壹、案由：據訴，花蓮縣玉里鎮長良林道旁山坡地，疑遭大規模不當開發種植生薑，破壞水土保持，究花蓮縣政府審核水土保持義務人之水土保持申請書件情形為何？有無不法超挖情事？該府是否善盡施工監督之責？認有深入瞭解之必要案。

案名：「玉里長良林道旁山坡地遭開發種植生薑」案

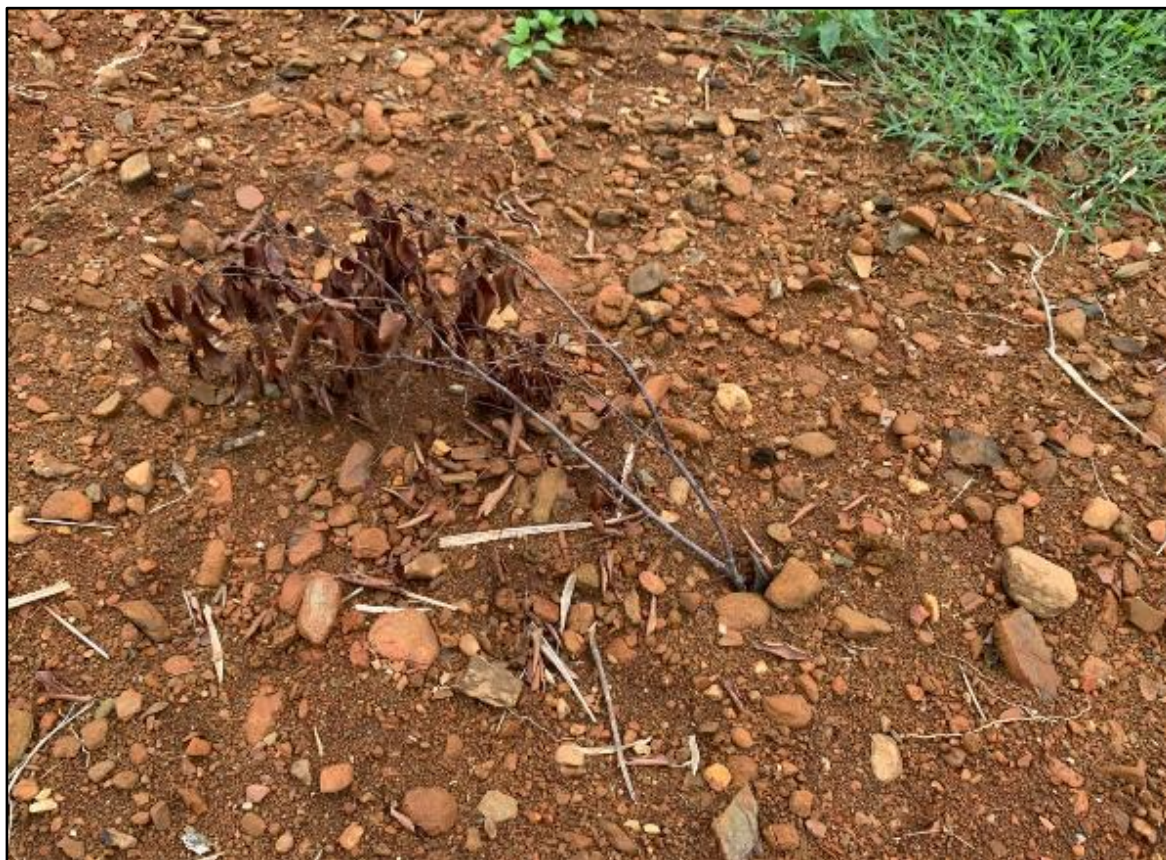
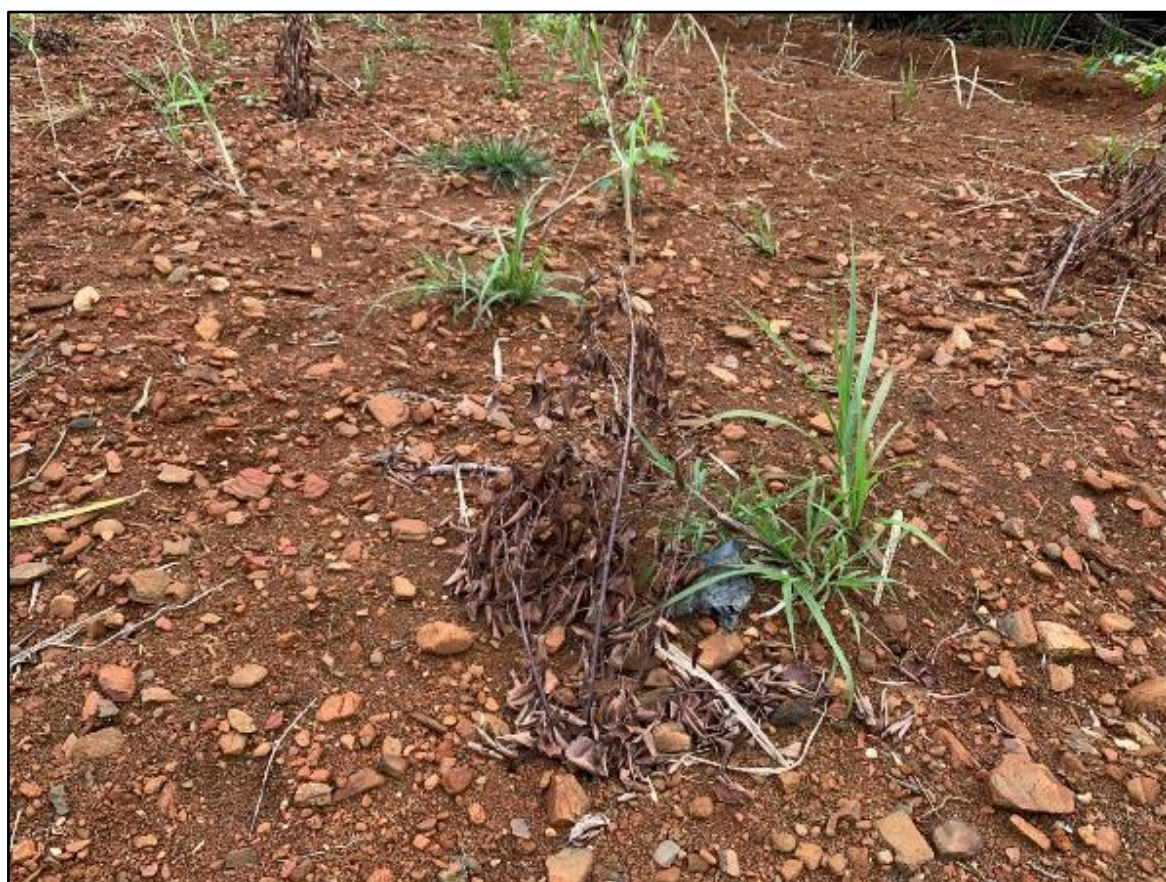
附件1)及本院112年6月16日現地履勘結果(詳附件2)，非但未符合水土保持技術規範第61條所訂之植生覆蓋率應達80%以上之規定，且發現以插樹枝矇混植生綠化情事(詳附件3)，植生覆蓋率與該府於112年5月22日會勘顯有極大落差。本院履勘後，該府以○○○地號土地雖有植生綠化，惟現場未依要求改正事項實施全面植生覆蓋率達90%等工作，違規使用面積4,028平方公尺，經該府、玉里鎮公所、水保局及本院於112年6月16日現地勘查竣事，爰於112年6月20日函⁷○○○依行政程序法第102條規定提出陳述意見，並依法以未改善完成處分罰鍰10萬元，另以112年6月21日函⁸○○○撤銷原於112年5月31日函復有關同意改正完成及技師安全無虞簽證事項。

- (三)查○○○越界超挖永良段○○○地號土地之植生情形，依據水保局提供本院112年6月2日空拍照片(詳附件1)及本院112年6月16日現地履勘結果(詳附件2)，非但未符合水土保持技術規範第61條所訂之植生覆蓋率應達80%以上之規定，且發現有插樹枝矇混植生綠化情事(詳附件3)，故本案土木技師提出簽證認定植生綠化已達90%以上顯與實況有極大落差，且未見於○○○地號土地施作排水及沉砂池等基本水土保持設施，以減少土砂流失及災害，故難斷認如簽證指出，基地未有發生水土流失及防礙公共安全之虞。本院履勘後，該府以○○○地號土地雖有植生綠化，惟現場未依要求改正事項實施全面植生覆蓋達90%等工作，違規使用面積4,028平方公尺，經該府、玉里鎮公所、水保局及本院於112年6月16日現地勘查竣事，爰於112年6月20日函¹¹○○○依行政程序法第102條規定提出陳述意見，並依

附件3、本院112年6月16日履勘玉里鎮永良段○○○地號土地，發現以插樹枝矇混植生綠化情事
