## 調 查 意 見

壹、案由：據審計部函報，屏東縣政府辦理高屏溪溪流生態公園工程執行情形，核有未盡職責及效能過低情事案。

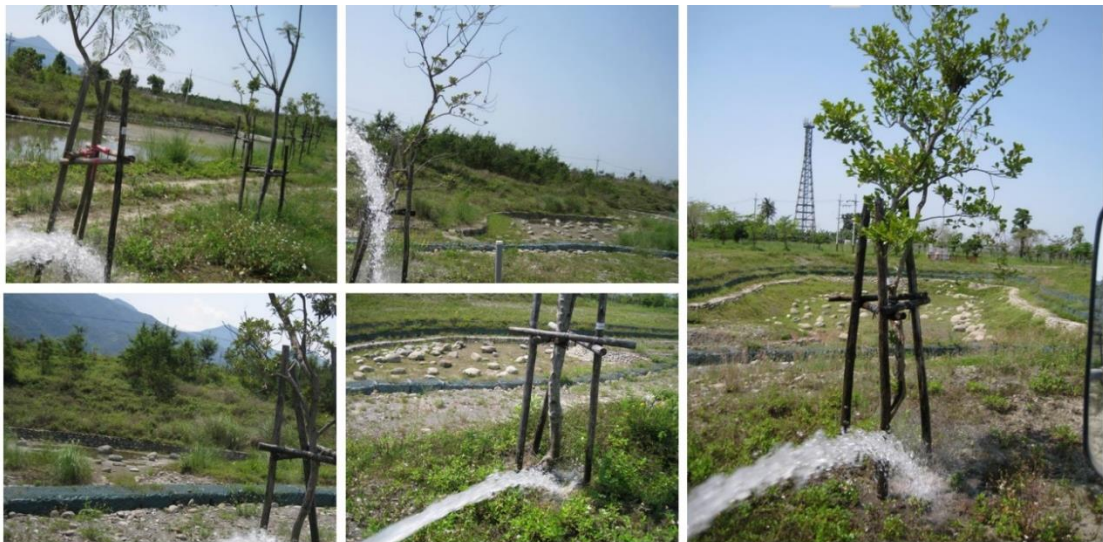
(四)屏東縣審計室於112年10月31日簡報補充說明：「縣府仍將河道水量不足原因全推卸予農田水利署未能常時提供新豐舊圳之水，未檢討是否因變更設計為黏土層，導致入滲量過大，致無法有效保水，並檢討相關疏失責任，並以廠商提供105年4月6日植栽養護照片，證實無法保水」，以及112年9月26日高屏溪溪流生態公園現場照片可見其荒廢狀況（如下

本案廠商提供105年4月6日植栽養護照片以佐證基地無法保水

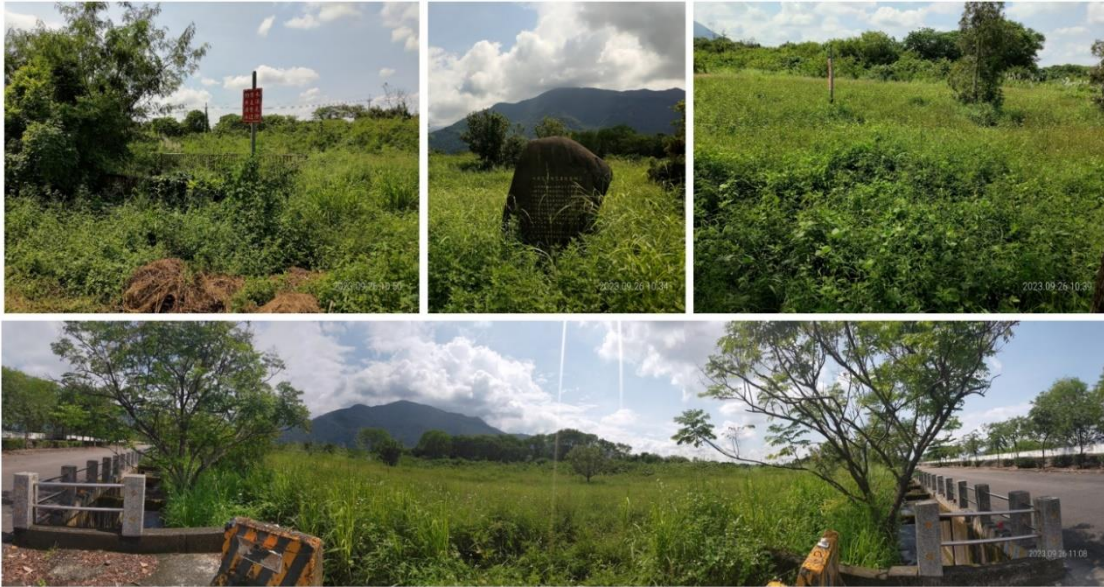
高屏溪溪流生態公園於112年9月26日現場照片

(五)再據屏東縣政府於本院實地履勘前所復資料，該府一再以上開聲復內容置辯，或該工程當時完工照片欲以證實其其渠道黏土層之保水成效，然該生態公園確為閒置及河道呈現乾涸狀態，且營建署及七河局於本院實地履勘及詢問時，均對審計部查核報告指出本案缺失，未表示其他意見，營建署更表示：「目前現況與原規劃計畫目標是有落差」、七河局則表示：「當時水利署查核時，防水毯已有破裂，縣府表示會用防水黏土進行改善。」等語，可證該生態公園不符原計畫內容且於工程施作欠當。而屏東縣政府早已知悉本案水源取得主要係取自農田水利署之渠道水，次為抽取地下水補水，農田水利署既已要求不可完全攔截取水及應分時取水以免影響下游約兩千公頃農業灌溉用水及農民生計，益證該府欲以不穩定之水源來維持本案生態公園渠道使用，顯然不切實際。再且，屏東縣政府於本院詢

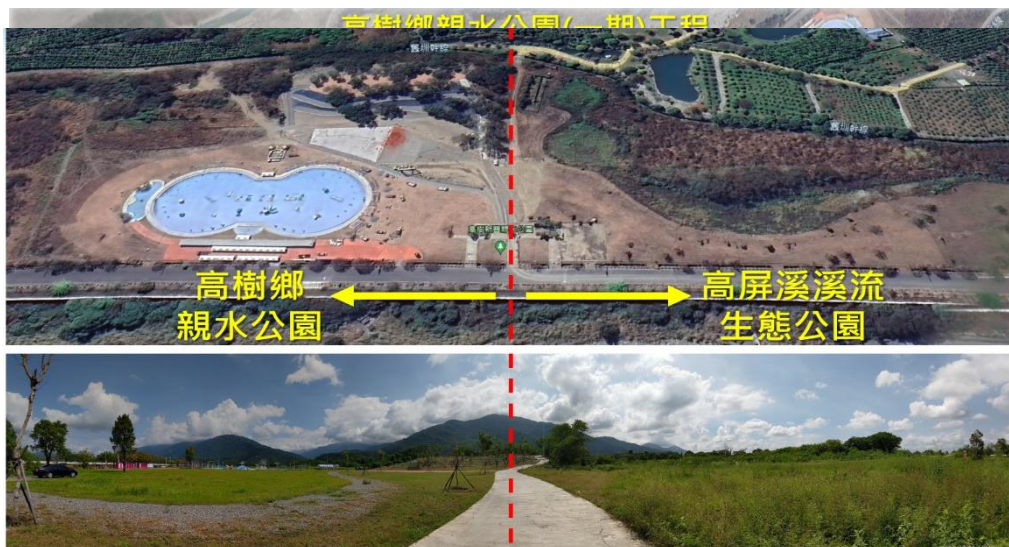
#### 高屏溪溪流生態公園與高樹鄉親水公園(一期)工程範圍

(四)屏東縣審計室於112年10月31日簡報補充說明，公所接管後怠於營運，任令園區荒廢，於4年內僅編列292萬餘元消極整理園區環境，造成園區荒廢，雜草叢生難以進入，原計畫欲建置一個附有紀念及教育意義之莫拉克災後重建生態公園之遠大目標，差距

甚遠。且公所有6,000萬元卻未考量如何整理已開發但荒廢之園區，反而另外開闢與生態目的相悖之親水設施，並將親水公園作為生態公園活化的成果，顯未為負責之答復（如下圖）。
