## 糾 正 案 文

貳、案由：新北市政府開放虎豹潭「梳子壩」提供居民、遊客通行，依地方制度法第18條第10款及新北市政府水域安全維護工作分工表，新北市負有場域管理責任。110年10月16日有28名親子參加天大地方自然文化有限公司透過網路招攬舉辦之健行及生態導覽戶外休閒活動，其中2大4小橫越虎豹潭「梳子壩」時，因無人在前方導引，又未獲悉不要通過虎豹潭「梳子壩」之指示，因水量瞬間暴漲、水流湍急，遭沖落北勢溪，致6人均因溺水窒息而死亡，惟事故現場無任何警告標示、廣播系統，以及落水所需之救生設備，新北市政府事前顯未善盡場域管理責任，事後卻推託其非權責機關，顯有怠失，爰依法提案糾正。

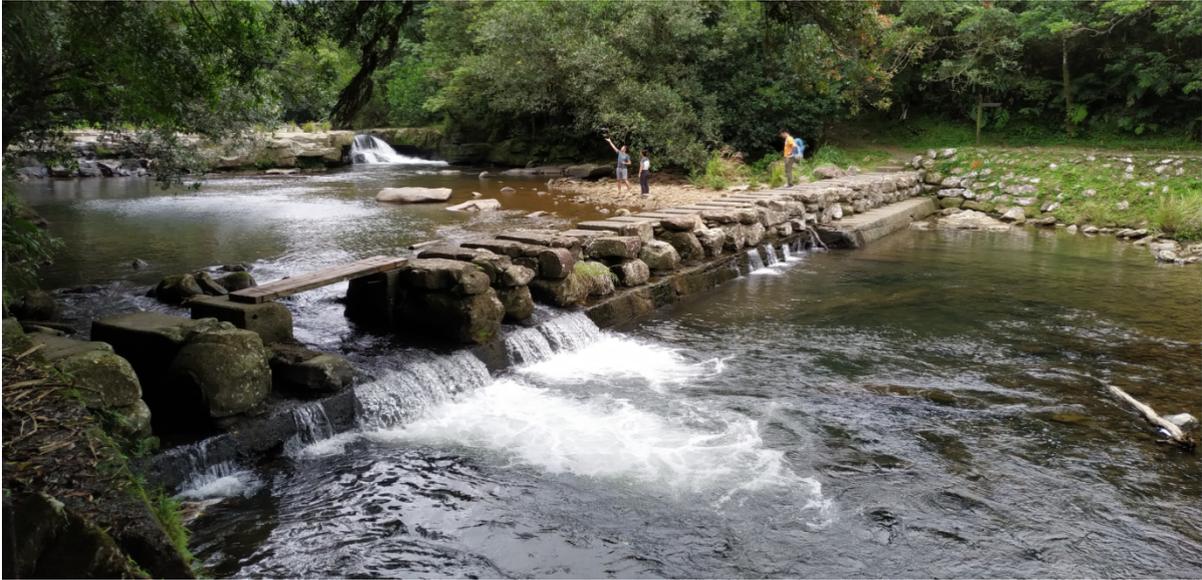
圖1 事發前虎豹潭跨溪石墩（石跳仔）【即報載梳子壩】

（一）事故地點梳子壩（如圖1至圖2）因原設施年代久遠，據當地耆老稱原係當地居民過溪腳踏石墩，該處目前既有設施「石墩（石跳仔）」（即報載梳子壩），為50、60年前公所所修建。新北市雙溪區公所則說明虎豹潭「梳子壩」實際上為早期公所為提供居民

通行需求所設置之過水跳石。

註：因左側石墩間距過大，人無法跳石通行，而放置木板供人行走。  
資料來源：經濟部

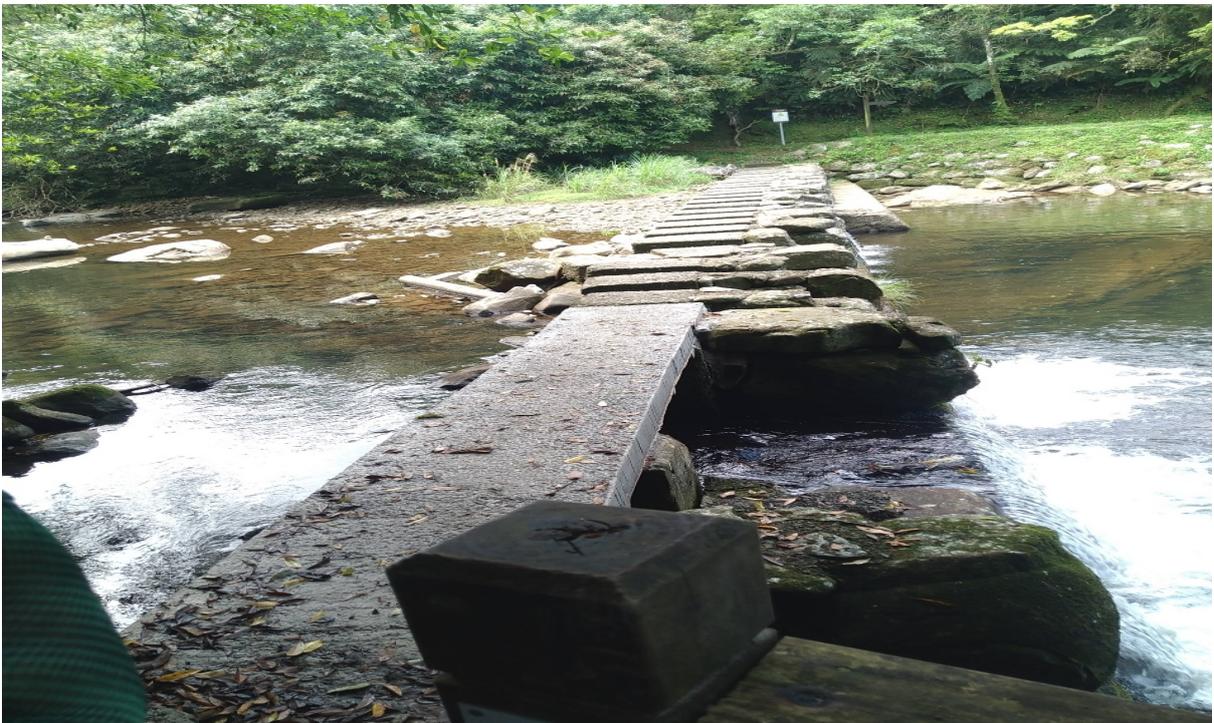
圖2 事發後虎豹潭梳子壩

註：事發後石墩上木板已滅失，新北市雙溪區公所改鋪設水泥混凝土板塊。  
資料來源：本院拍攝。

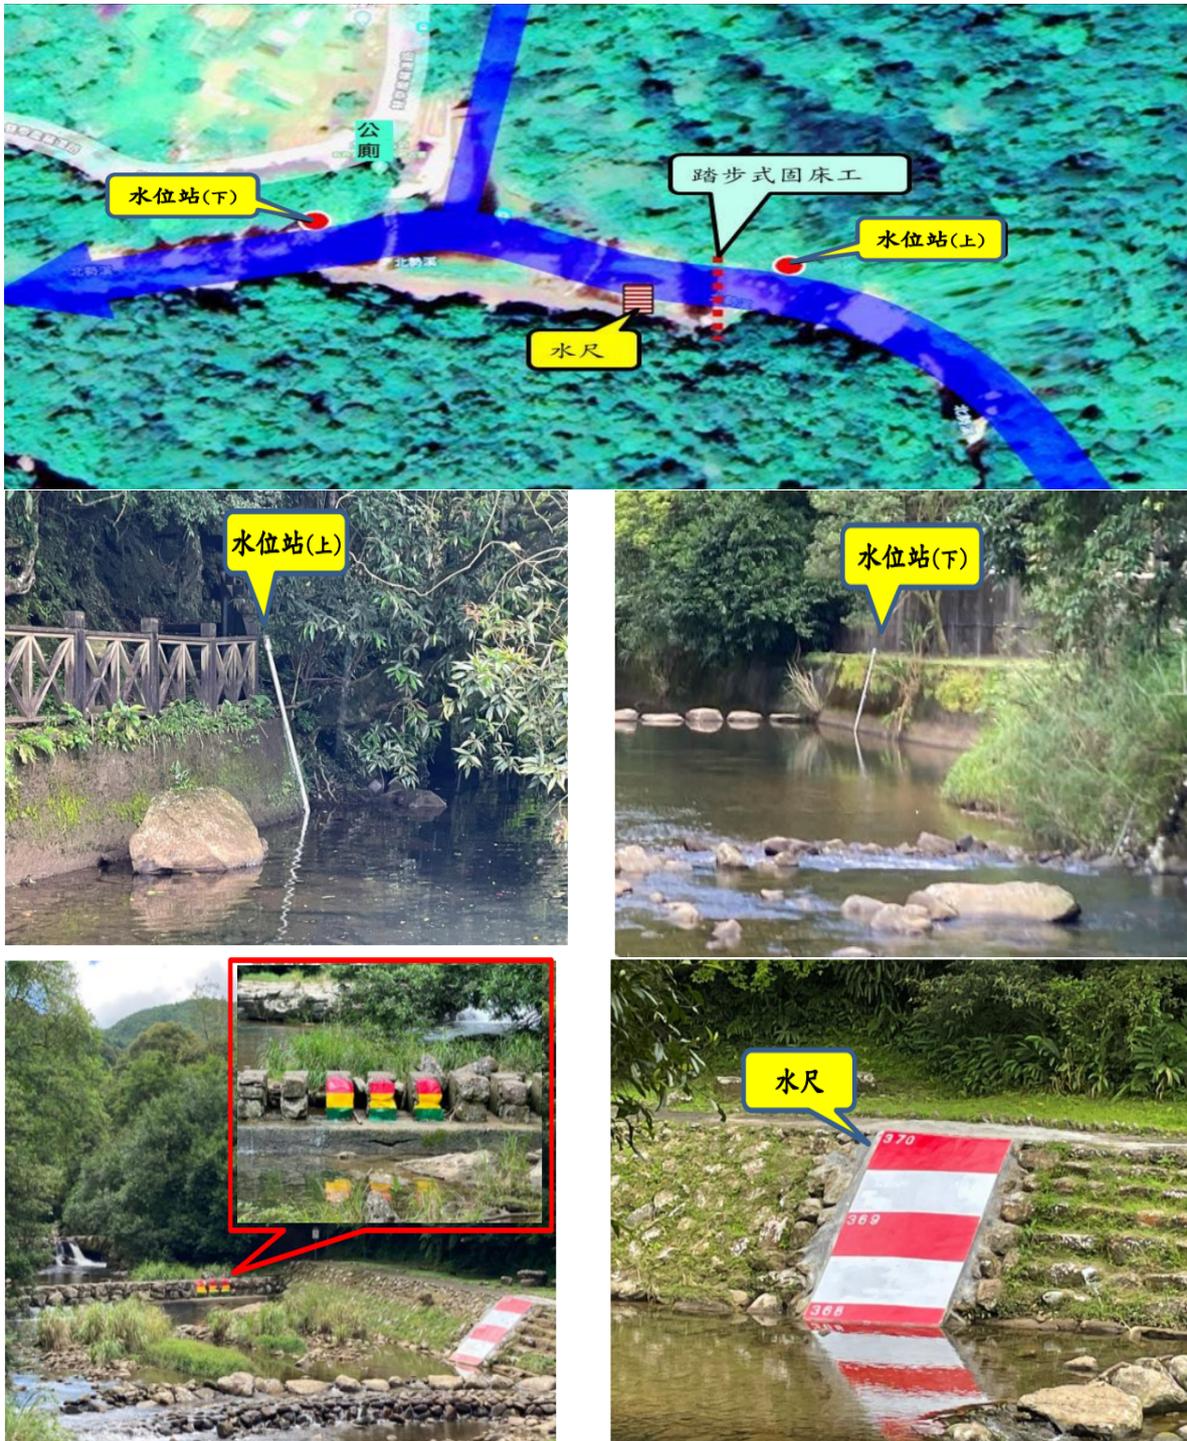
圖5 水特局111年5月完成設置虎豹潭水位站及水尺

(三)水特局則建置水位監測機制，包括1、設置水位站，長期蒐集資料分析水情；設置水尺以利民眾現場及其它單位透過監視器確認現場水位變化；3、訂定警戒水位提供現場民眾撤離參考（如圖5）。
