## 調 查 報 告

壹、案由：有關基隆市大武崙沙灘海域疑陸續發生遊客因逾越管制區造成溺斃意外，相關單位管制措施及分工等情案。

案名：基隆市大武崙沙灘海域相關單位權責分工與管制措施案。

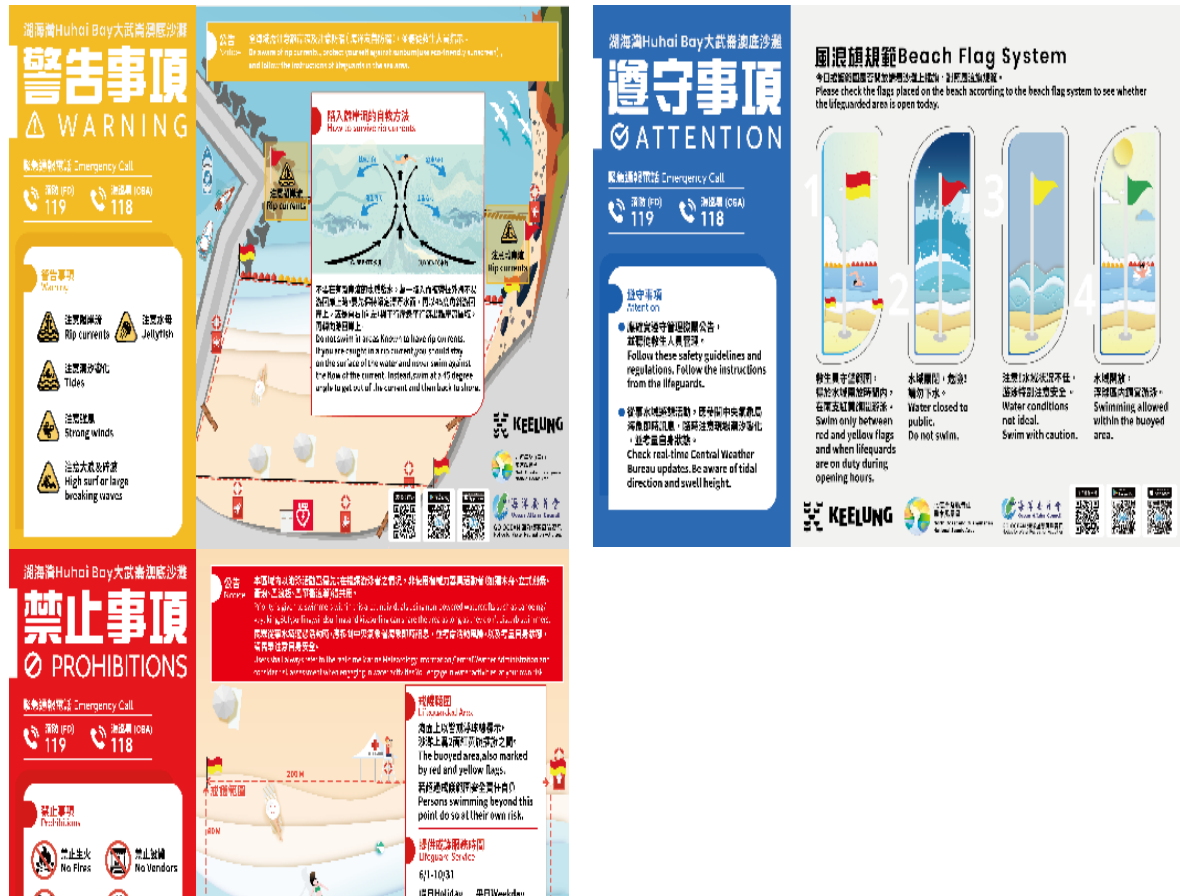
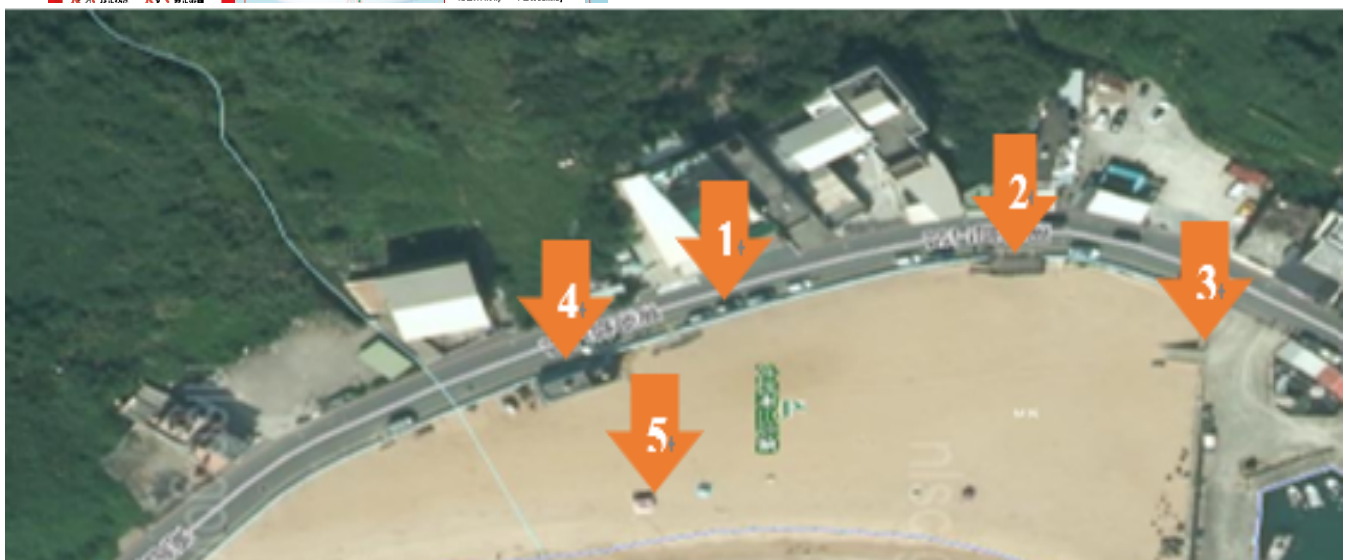
圖4 大武崙沙灘告示牌及救生圈等設施示意圖（新告示牌設置狀況）

對此，據北觀處與基隆市政府約詢前查復資料稱以，「為優化大武崙沙灘景觀，已規劃整合並簡化現行告示牌，兼顧資訊提供及景觀優化之目的，出入口3處放置7面(包含禁止事項告示牌2面、遵循事項告示牌2面及警告事項告示牌3面)，另於救生帳1處1面、管理站1處1面(其他輔助告示牌)，共23面」、

「已進行舊有告示牌拆除，並陸續更新告示牌設置。於113年11月5日完成整合後的告示牌建置，5處計23面」。有關大武崙沙灘海域警示告示牌改善情形前、後對照可參考下圖所示。

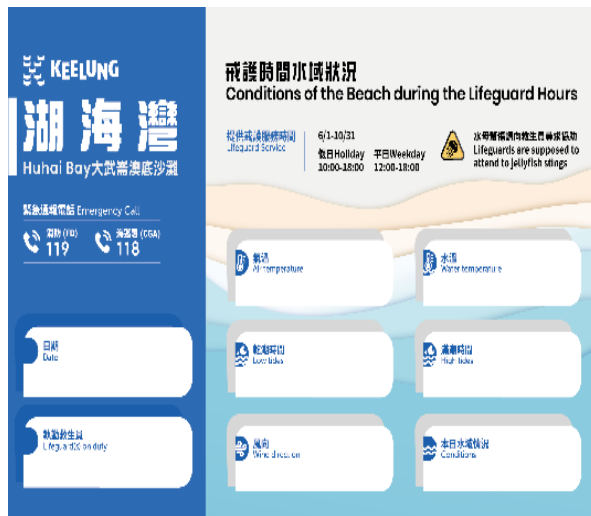
圖5 新式告示牌設計圖示列舉：警告事項（左上圖）、遵守事項（右上圖）禁止事項（左下圖）、其他輔助事項（右下圖）。

(三)續查，海委會為提升民眾海域遊憩活動安全，分別函訂「設置海域遊憩活動告示牌之規範指引」及開發Go Ocean海洋遊憩風險資訊APP系統，期場域告示牌可以視覺圖像取代密集文字，讓民眾一目瞭然當地海域概況，也能掃描QR code立刻查詢海氣象即時訊息等各項海域遊憩所需相關風險資料，促使地方以「揭露風險」取代「禁止管制」。更積極輔導基隆市政府於大武崙沙灘設置告示牌。另基隆市政府查復指出，大武崙救溺事件發生後，海委會基於海洋事務統合機關及引領地方單位積極向海發展之立場，於現勘後認為現場告示因文字密集，致民眾不易注意或理解相關內容，進而提高自身安全意識。又該沙灘係鄰近市區之海域遊憩熱點，然因地形關係易有離岸流，應進一步提升遊憩民眾安全意識。基此，海委會積極輔導基隆市政府應將場域基礎資訊(如救生員駐點時間、海域遊憩警戒線、各類活動於不同月份之風險等級、離岸流好發處)完整揭露，同時提供相關告示牌樣本，協助完成各項告示

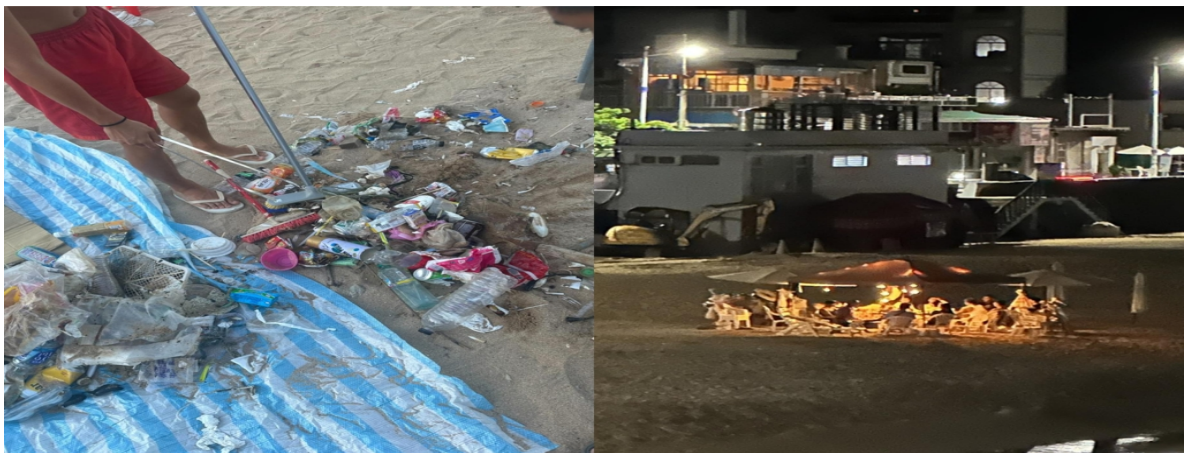
圖6 民眾疑似違規使用沙灘（右圖）與使用後殘留大量垃圾（左圖）

(三)然而，本案調查委員發現，大武崙沙灘周邊有很多合法經營的店家，恪守沙灘不能違規使用原則，在營業範圍內經營，但目前存在不合法業者違規使用亂象，及報載<sup>11</sup>所指：非法業者占地租洋傘等情（詳下圖）。對此，基隆市政府相關業務主管人員約詢時表示略以，「我們發現只有1家業者會把裝備放下去，大部分合法業者都在上海端的位置，認為民眾下去承租，對於合法業者造成不公平情事」、「後來發現沙灘的土地非市府，要設法規依法無據，爰需進行土地撥用作業」、「現與北觀處辦理聯合稽查，其實一通電話業者就會離開，目前還未在現場查獲違規情形」。再據基隆市政府約詢後補充資料所稱，大武崙沙灘常見違規使用樣態主要為沙灘設攤、露營及烤肉等三大樣態，目前已遏止亂象，並且已積

（四）復據基隆市政府表示，在土地撥用程序完成前，該府將與北觀處合作進行不定期聯合稽查，確保業者的行為符合規範，並藉由第三方智慧化監控，持續觀測沙灘使用樣態，確保沙灘使用之公平性。甚且，基隆市政府參考「交通部觀光局東北角暨宜蘭海岸國家風景區管理處港澳濱海遊憩區經營水域遊憩活動須知」，刻正積極研擬大武崙沙灘之管理規範，
