## 糾 正 案 文

壹、被糾正機關：南投縣政府。

貳、案由：南投縣政府查處埔里農莊股份有限公司（下稱埔里農莊）違反水土保持法事項，未依該縣裁罰基準確實執行，現勘時發現埔里農莊於野溪私設4座攔砂壩及種植落羽松，經要求限期拆除並裁處罰鍰後，業者僅於第1座攔砂壩部分拆除，其餘第2-4座攔砂壩迄今仍矗立於野溪中，逾1年仍未改善，其餘擅自建造設施，均未依法提出水土保持計畫，肇致私設之砌石擋土牆、水泥鋪面、施作農路等違規設施，迄今現存於現場，仍屬違法狀態，顯置水土保持法及政府公權力於不顧，南投縣政府未積極監督業者處理，或該府依法執行強制拆除等作為，確有違失，爰依法提案糾正。

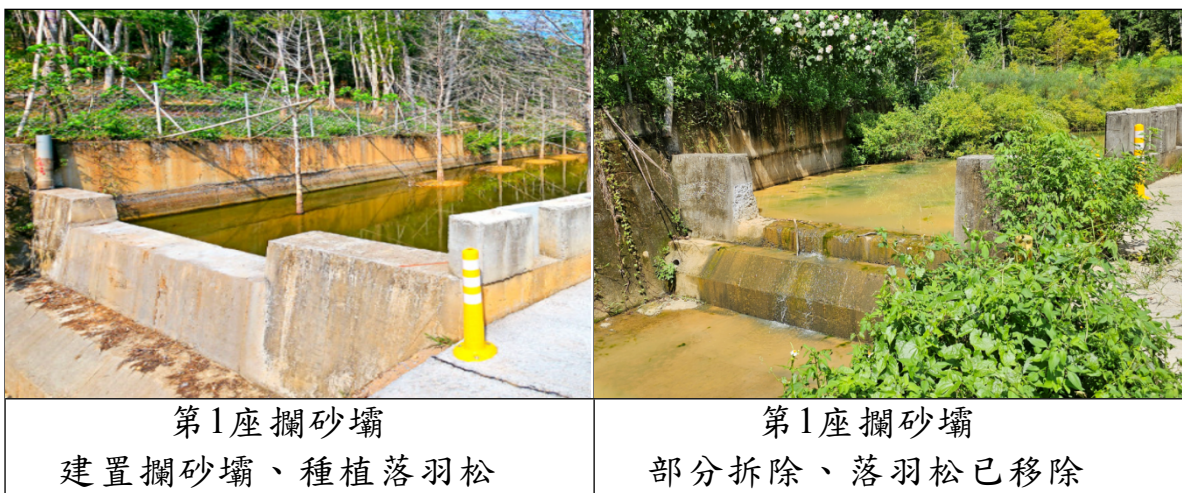
照片1 第1座攔砂壩照片

(二)南投縣政府後續於113年3月4日派員會同該縣水土保持服務團技師至現場實地勘查，現況未擬具水土保持計畫送審，擅自於野溪設置攔砂壩及護岸等設施，並於林業用地上修整道路、開挖整地及設置擋土牆等情事，已違法水土保持法，裁處李君、劉君2位地主各30萬元。經媒體報導，業者於113年4月1日自行部分拆除第1座攔砂壩（如上照片），第2至4座攔砂壩則未處理（如下照片）。

(三)針對上開攔砂壩拆除情形，南投縣政府表示，第1座攔砂壩僅拆除部分堰口，以擴大通水斷面，同時移除落羽松以防止洪峰來臨時，對下游橋梁之通水斷面形成阻礙，第2座至第4座攔砂壩拆除較具工程規模，顧及周邊公共安全及野溪下游生態環境，已於113年6月21日、8月16日邀集當地居民、相關專家學者、水土保持技師及土地所有權人進行拆除審查會議，審查結論<sup>2</sup>略以：

- 1、本案拆除施工一次拆或分階段拆均請於114年2月底完成，並於拆除前及完工階段均以書面函報該府備查，原則上既有南岸（順水流左岸）維護路基及已申請部分免予拆除，餘未申請私設之北側護岸（順水流右岸）、橫向4座阻水構造物則全部拆除，施工拆除安全方式則請水土保持團隊技師研議，考量以安全為基礎與生態為導向，以及水域生態棲息地之健康發展。

- 2 拆除後之混凝土構造物殘塊請埔里農莊自行處置，不得造成二次災害，應選擇適當堆置地點或運至合法棄土場，並負確實追蹤責任，其堆積方式請依水土保持技術規範第187條至第191條規定辦理。
- 3、拆除後岸坡至少需整坡至1：1.5，並造林以植生綠化保育水土資源、固土護坡與維護各種生物活動或覓食廊道之功能，俾利快速形成自然植物群落現象。

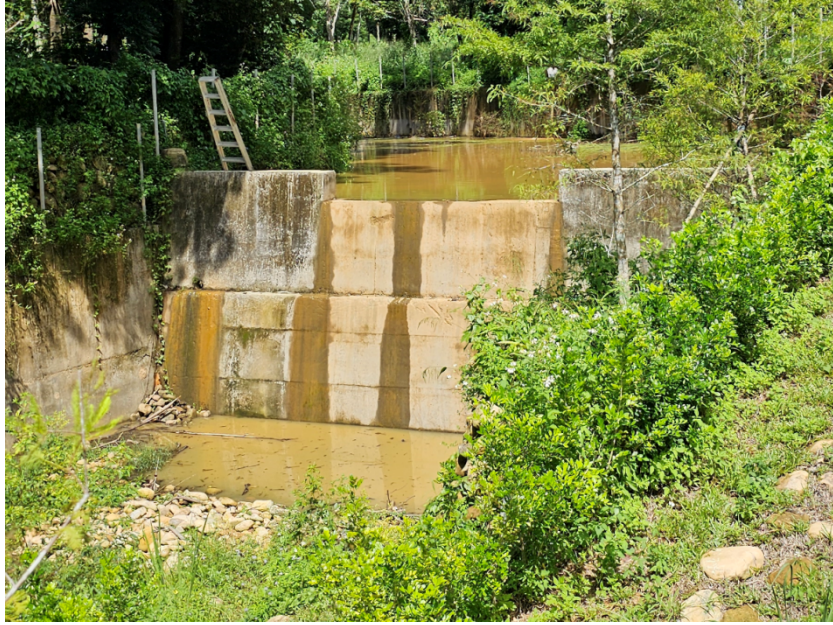
照片2 第2座攔砂壩

(四)另水土保持法中央主管執行機關水保署表示，現場擅設攔水構造物，涉及開挖整地已違反水土保持法第12條未先擬具水土保持計畫送審擅自開發之規定；另查水土保持技術規範針對野溪治理、防砂壩、固床工及整流工程均訂有相關規定(第64、65、98~105、110-1~112條)，該等攔水構造物未考量上游集水區之逕流及下游之出流等，未進行流量檢算擅自設置，違反同法第8條未依水土保持技術規範實施水土保持處理與維護。本案擅自建置攔砂壩蓄水或另作他用，如屬私人有目的開發，應由埔里農莊依水土保持技術規範實施，經調查規劃設計及依施工規範進行治理，違反者應依水土保持法裁罰。
