THE CONTROL YUAN

115年6月3日財政及經濟委員會

# 五溝水源頭「泉水窟」區域遭 水泥化、破壞湧泉生態等情案

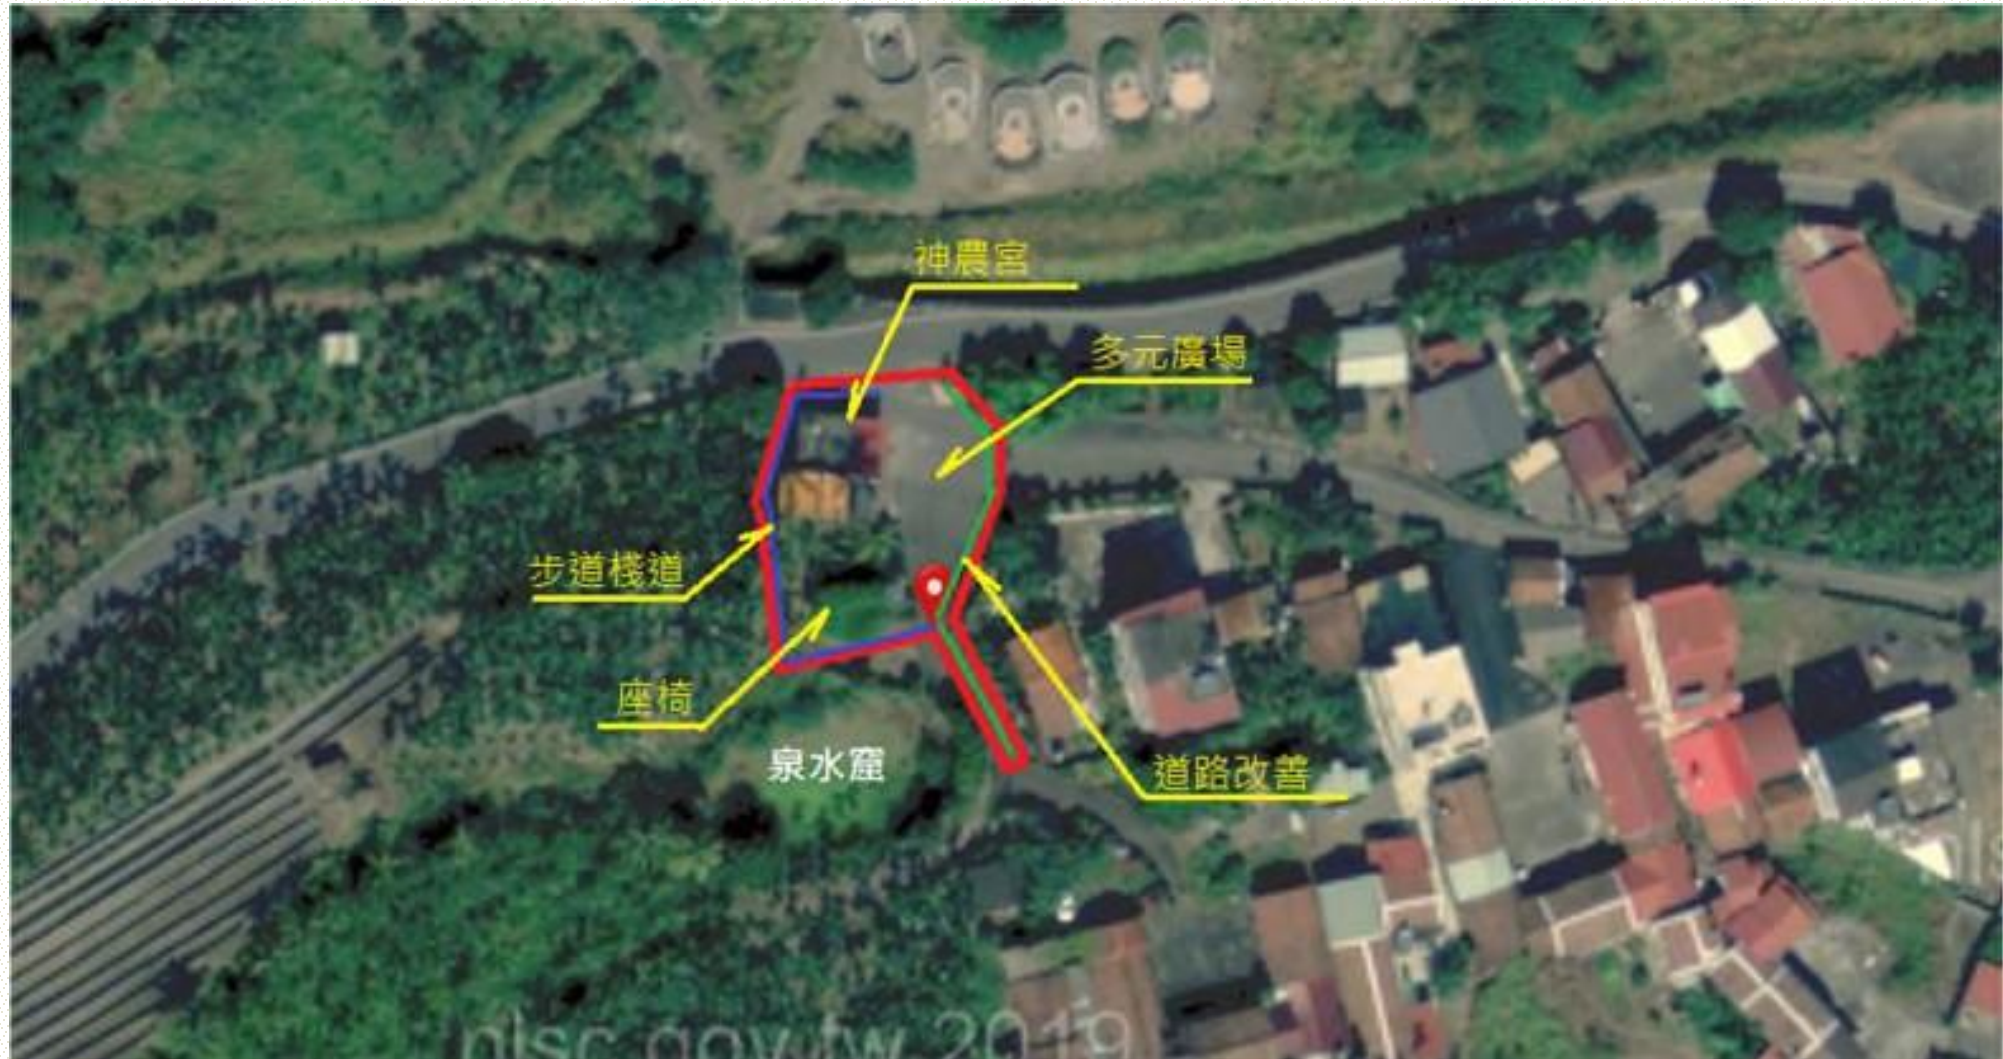
# 本案工程原核定範圍(紅框及黃色標示)與泉水窟地理區位關係

資料來源：水保署

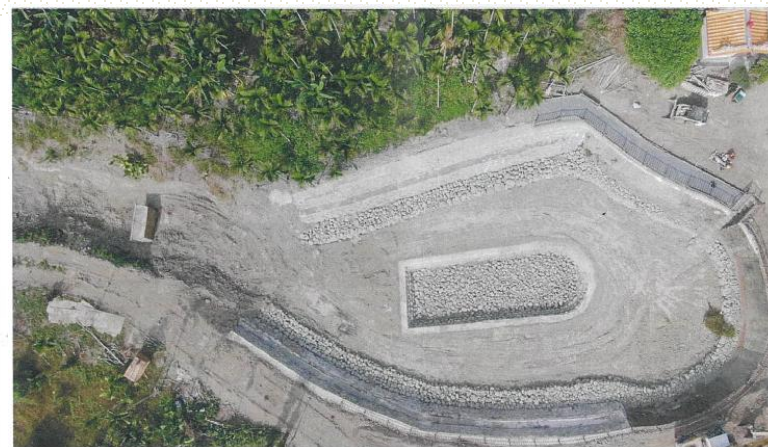
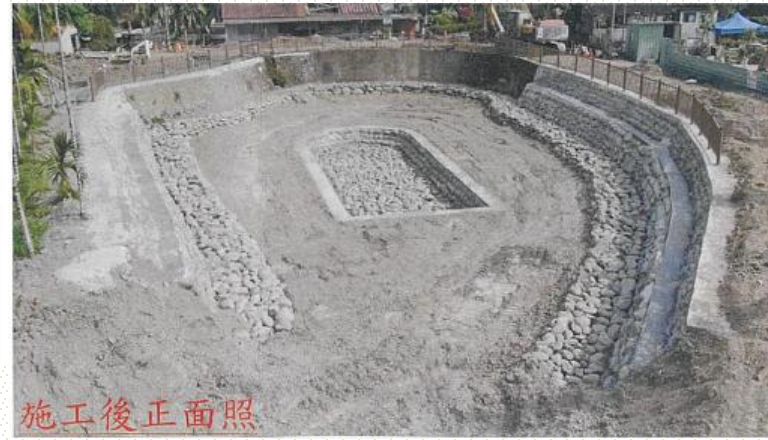
施工後正面照

- 本案工程除「0K+000~055環境整理」外，主要係施作「泉水窟」  
「漿砌駁坎及漿砌圍水墩」，以致將泉水窟水泥化

萬巒鄉公所辦理水保署「112年度農村再生基金-農村再生跨域發展-農村產業跨域計畫及農村區域亮點計畫」核定補助免生態檢核之「萬巒鄉成德村神農宮旁周邊環境改善工程」，竟以環境改善為由，施作需生態檢核之「泉水窟」漿砌駁坎、漿砌圍水墩，將泉水窟水泥化，不僅破壞泉水窟生態環境，並有規避生態檢核之虞。

- 臺南分署邀請生態專家至現場諮詢，並以113.2.6函檢送會勘紀錄，提供萬巒鄉公所參酌。
- 萬巒鄉公所於113年3月邀集在地生態人士現勘，依據建議拆除底部之混凝土構造物、降低窟底高程並挖除外運之土方。
- 泉水窟湧泉於113年夏季恢復自然湧出。
- 遭破壞之生態環境能否恢復尚待觀察。
