竹北地政鑑界爭議與圖簿不符調查報告

調查委員：王幼玲、施錦芳

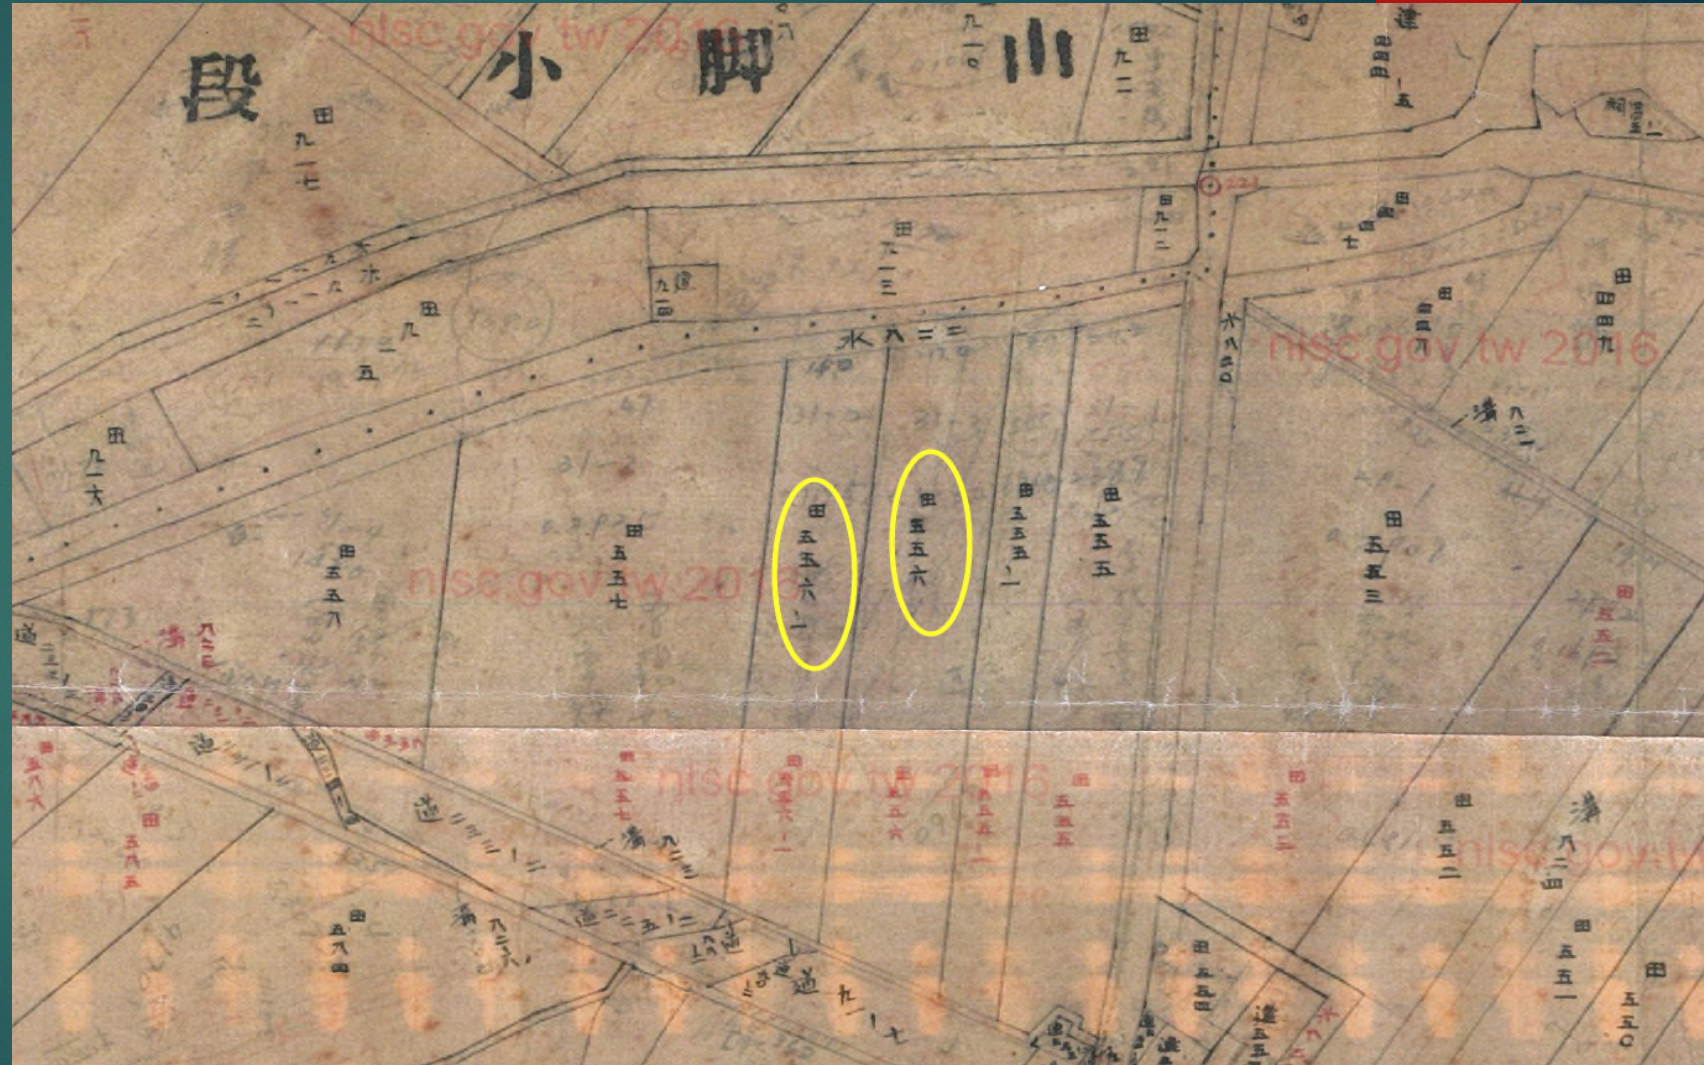
58年○○○農地重劃地籍圖

556-1地號：登記1,275m² 地籍圖僅1,196m²（減少79m² 誤差-6%，遠超法定公差 -2%）。

556地號：登記1,542m² 地籍圖卻有1,649m²（增加107 m² 誤差+7%，遠超法定公差+2%）。

系爭土地於58年新竹縣政府辦理○○○農地重劃時製圖並以「農地重劃區劃餘地及零星集中土地公開標售」方式出售之土地，製圖登記非屬日據時期之圖資，農地重劃後556-1地號登記面積1,275平方公尺，然地籍圖面積僅有1,196平方公尺，面積誤差達-79平方公尺(約-6%)遠遠超出法定公差-26平方公尺(約-2%);另鄰地556地號登記面積為1,542平方公尺，而地籍圖面積卻達1,649平方公尺，面積誤差達+107平方公尺(約+7%)均超出法定公差+31平方公尺(+2%)，顯見這兩筆土地於58年地籍作業即有錯誤，此固然囿於60年代測量人力設備因素成果恐有疏漏，然至69年辦理556-1地號土地分割時既已發現圖簿不符，縣府卻未能及時了解重劃點交之土地究竟現地是否與地籍圖或登記簿相符，逕依地籍圖辦理面積更正登記，…(下一頁)

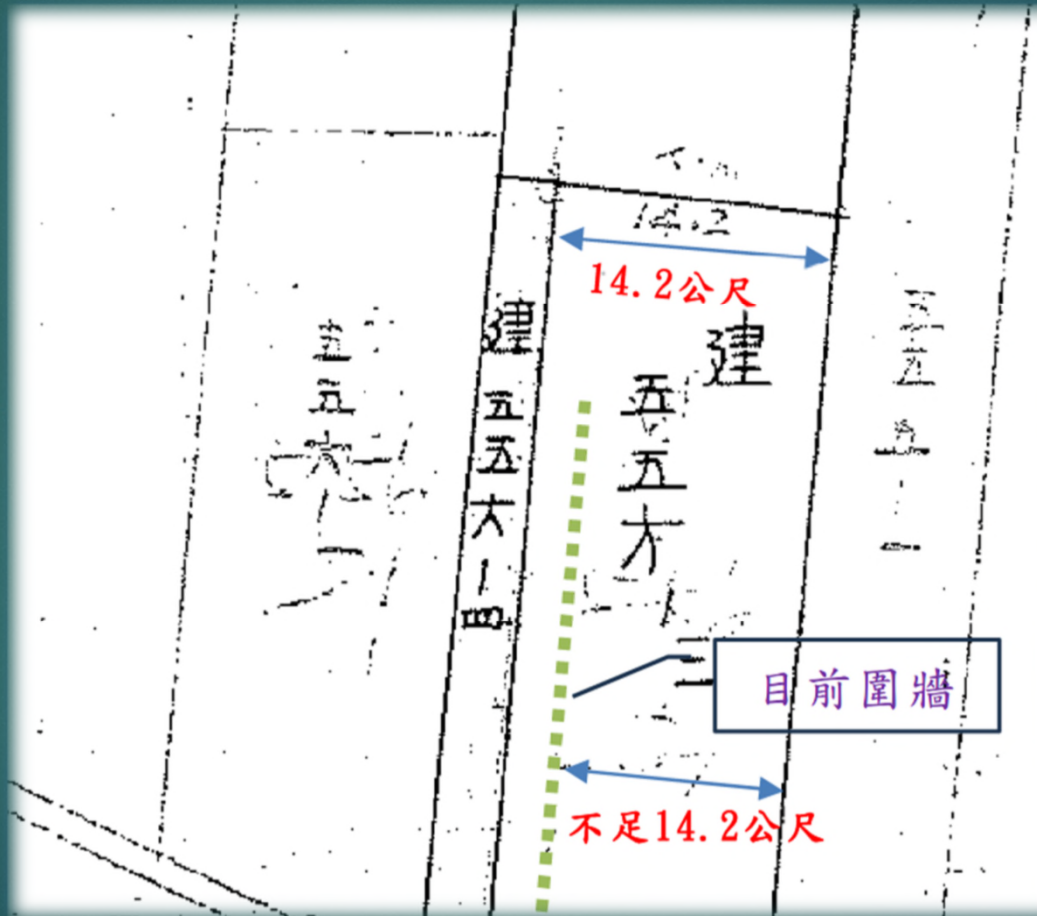
○○○段○○小段556-3地號75年土地分割複丈圖（截圖）

計算式及略圖

$(22.8 + 45.8) \times 14.2$	$= 614.50$	所有權 認定蓋
556-3地號		
$(40.8 + 39.8) \times 2.8$	$= 112.80$	
556-4地號		
0.93131868		關係 認定蓋

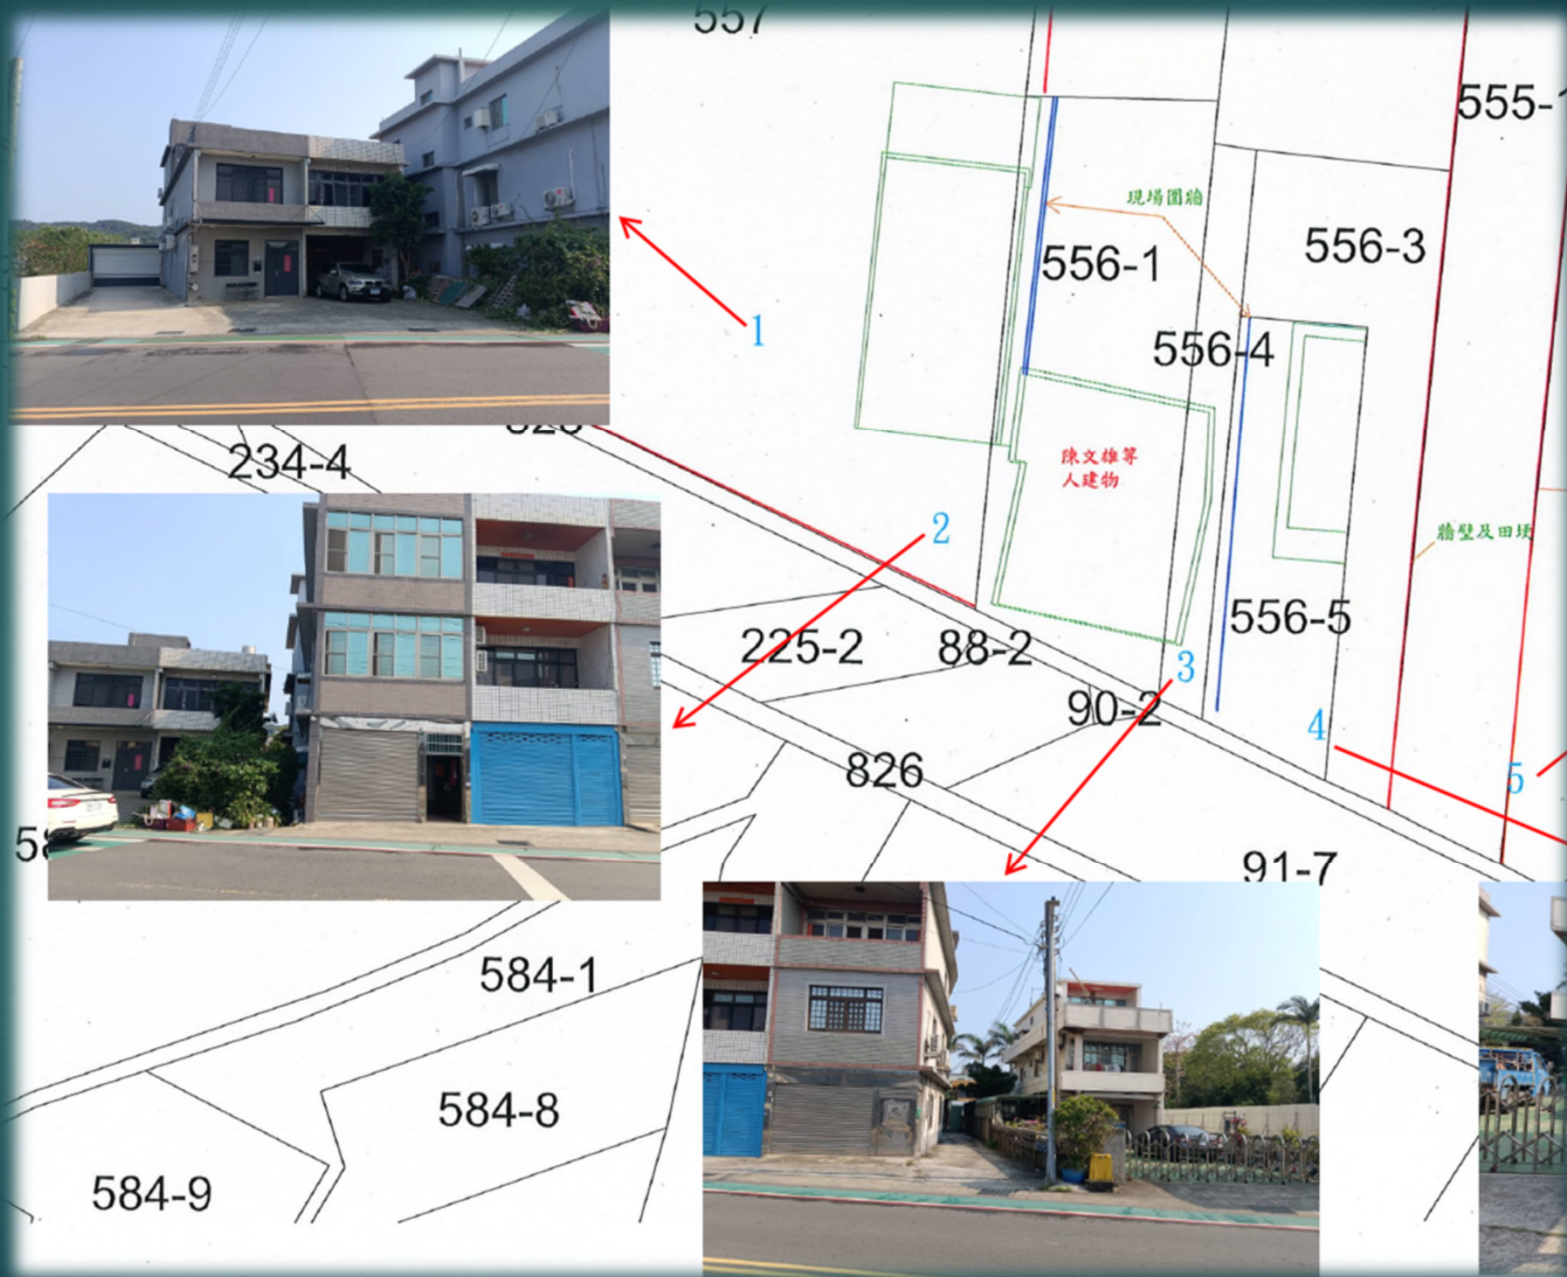
○○○段○○小段556地號土地等相鄰現況

錯失契機1→556-1地號(69年更正登記時)面積減少79m²，應警覺周邊土地是否連動增減。

錯失契機2→556地號73年(第1次辦理)分割時，面積增加107m²，應警覺周邊土地是否連動增減。

錯失契機3→556地號75年(第2次辦理)分割時，對面積增加情況僅以面積配賦方式辦理登記。

錯失契機4→112年受理個別土地(556-3、556-5地號)更正登記申請，讓誤差永遠固化於圖籍中。
