## 調 查 報 告

壹、案由：據悉，台灣電力股份有限公司（下稱台電公司）位於麥寮風場第17號風力發電機組，於民國（下同）115年5月31日中午起火燃燒。因風機高度達78公尺，消防車無力救火；且其位於保安林地，亦有造成森林火災之虞。究台電公司維護管理所屬陸域風機之機制是否妥適？如何因應風機機組老舊問題？有否妥適保護風機周遭環境？均有深入瞭解之必要案。

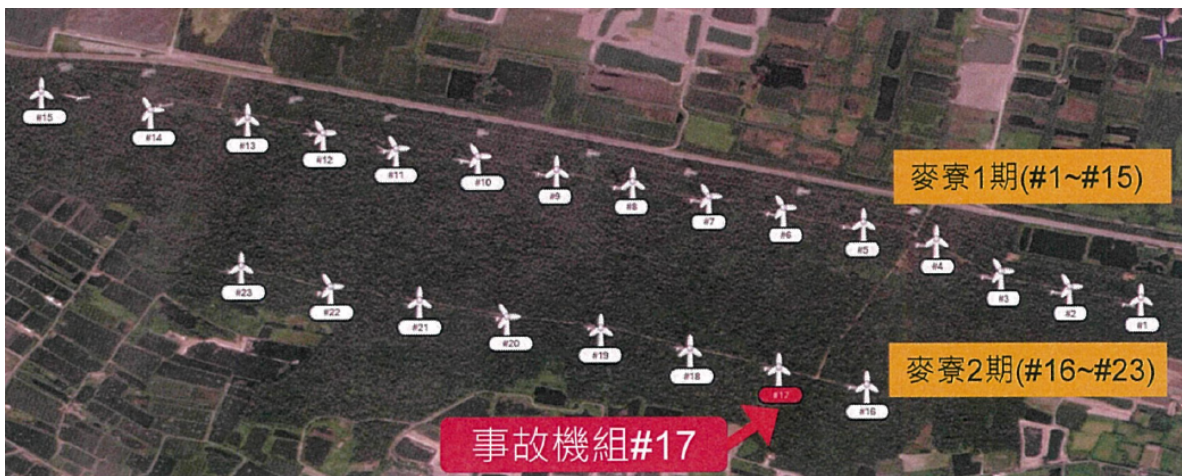
圖1 台電公司麥寮風場配置圖

（二）查台電公司麥寮風場分2期建置，第1期建置15支，於98年1月商轉；第2期建置8支，於99年5月商轉，本次起火的風機為編號第17號，屬第2期建置，風場配置如下圖。
