## 調 查 報 告（公布版）

壹、案由：據訴，新北市瑞芳地政事務所於民國107年間辦理地籍圖重測作業，疑因違誤致其坐落該市○○段224-156地號（重測後○○○段80地號）土地界址偏移，衍生越界建築爭議等情案。究實情為何？該所地籍圖重測作業有無違失？界址爭議處理情形及司法救濟結果為何？均有深入瞭解之必要案。

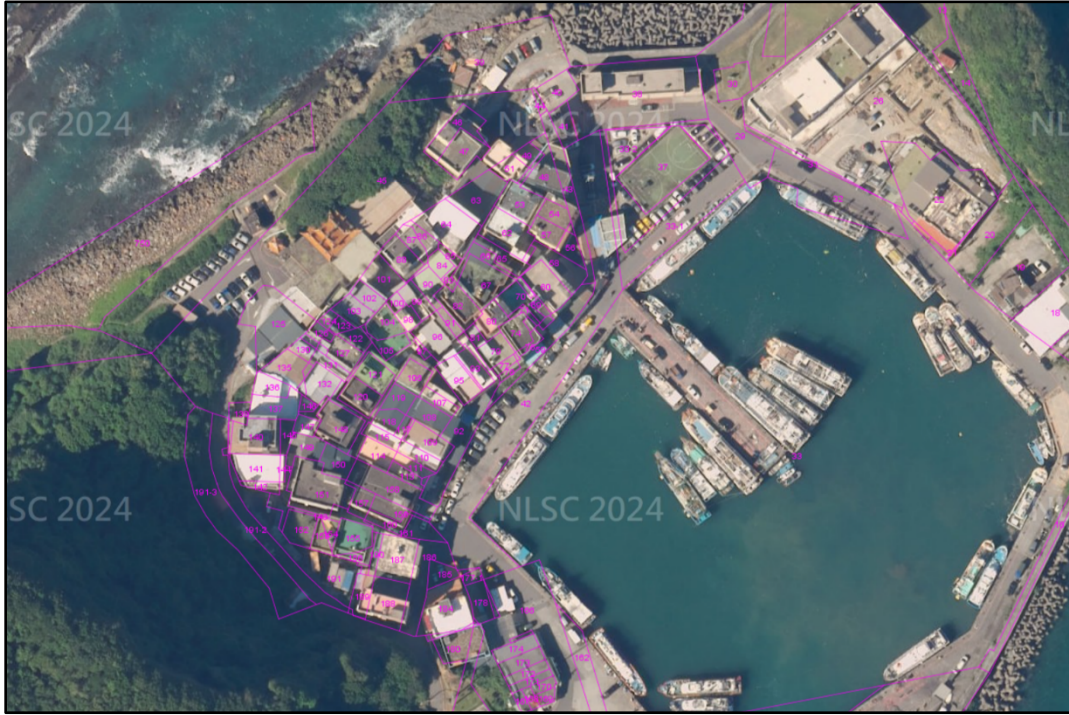
圖1 深澳聚落衛星影像地籍套繪圖

- 1、位於新北市瑞芳區深澳岬角之深澳聚落，因面臨深澳漁港<sup>1</sup>及鄰近建基煤礦<sup>2</sup>，自早期即逐漸發展為建築密集且街廓複雜之聚落，其地籍亦隨聚落發展陸續辦理分割（相關套繪圖及航空照片詳圖1至圖4）。
- 2、原相關人杜○○所有之224地號土地，即自67年至77年間陸續分割出37筆土地，其中包括本案陳訴人陳○○於74年12月27日因買賣取得之224-156地號<sup>3</sup>土地（72年12月23日分割，登記面積77平方

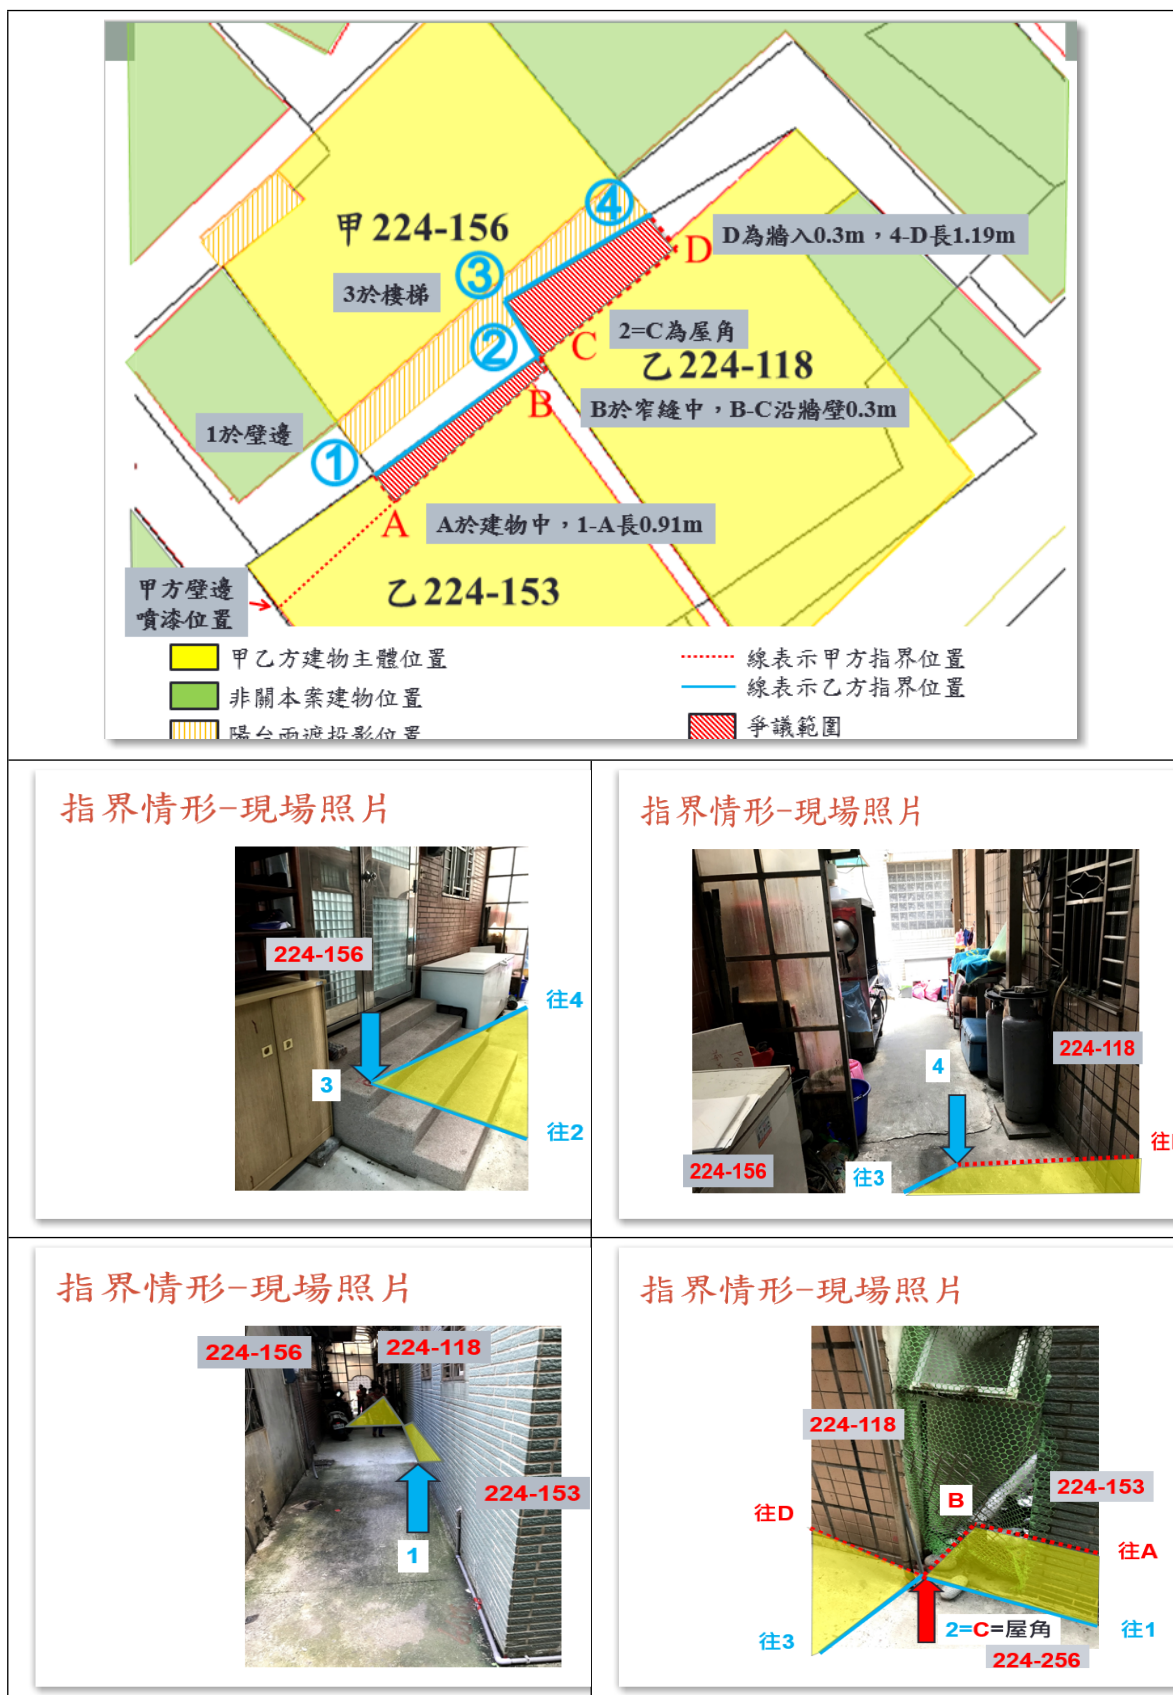
圖7 224-156地號等土地重測指界示意圖與照片

- 1、據該府檢附地籍調查表表示，陳訴人及毗鄰224-118、224-153地號土地所有權人，於地籍調查時均主張「另定期參照舊地籍圖及其他可靠資料協助指界」，嗣後辦理協助指界時，關係地號土地所有權人皆同意協助指界結果（即按重測前地籍圖經界線施測），惟陳訴人不服協助指界結果，另行指界，致指界結果不一致，發生界址爭議（相關指界位置，詳圖7）。
- 2、重測單位遂依法移請瑞芳區不動產糾紛調處委員

會調處，該委員會於107年8月10日及22日召開會議，決議照關係地號土地所有權人指界結果（即協助指界位置）辦理地籍圖重測，並函送調處紀錄在案。
