## 調 查 報 告

壹、案由：據悉，農業部農村發展及水土保持署(下稱水保署)補助屏東縣萬巒鄉公所辦理既有道路路面及廣場鋪面改善工程，惟該公所疑以整治環境為由，逕將五溝水源頭「泉水窟」區域加以水泥化，致破壞當地獨特湧泉生態；嗣因未依核定範圍施工，遭水保署取消補助在案。究實情為何？水保署核定本案免予生態檢核，有無相關審查機制？萬巒鄉公所代辦水保署相關工程，有否未釐明核定內容及辦理計畫變更，及未進行生態檢核致破壞泉水窟湧泉生態等缺失？水保署就小額委辦案件之管理查核機制為何？萬巒鄉公所是否確實依據水保署核定項目辦理？有無人員涉及違失？均有深入瞭解之必要案。

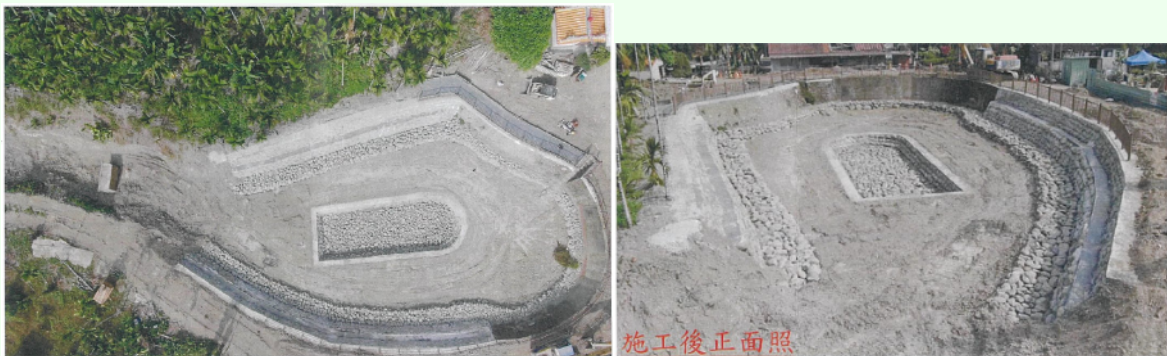
圖2 萬巒鄉成德村神農宮旁周邊環境改善工程施工後照片

- 1、「施工位置示意圖」標示之「施工位置(X:209297、Y:2500769)」較水保署109年2月會勘及112年3月核定之座標(X:209295、Y:2500779)略有不同，但二者均鄰近泉水窟，而非神農宮，且萬巒鄉公所施工位置座標更貼近泉水窟。
- 2、由「工程平面配置圖」(圖1)及「工程縱斷面圖」可見，本案工程除「0K+000~055環境整理」外，主要係施作「泉水窟」漿砌駁坎及漿砌圍水墩，以致將泉水窟水泥化(圖2)，並非如萬巒鄉公所所稱「泉水窟環境改善為原設計工程項目範圍」。

(八)綜上，萬巒鄉公所辦理水保署「112年度農村再生基金-農村再生跨域發展-農村產業跨域計畫及農村區域亮點計畫」核定補助免生態檢核之「萬巒鄉成德村神農宮旁周邊環境改善工程」，竟以環境改善為由，施作需生態檢核之「泉水窟」漿砌駁坎、漿砌圍水墩，將泉水窟水泥化，不僅破壞泉水窟生態環境，並有規避生態檢核之虞；復因工程項目與核定項目不符，遭水保署取消補助經費，致需另行籌措經費支應，均核有缺失。
