糾 正 案 文

壹、被糾正機關：交通部臺灣鐵路管理局。

貳、案由：阿里山森林鐵路於107年1月至2月間39天內接連發生4起列車出軌事故，交通部專案調查結果之肇因分析分別為轉向架不良、路基鬆軟、木枕腐朽、溝渠支撐不足、道釘鬆脫、軌床下沉、排水狀況不佳、鋼軌高低不整等情，顯見交通部臺灣鐵路管理局自102年5月1日起協助阿里山森林鐵路營運，並未善盡維修養護之責，亦輕忽交通安全之重要性，造成意外頻傳，嚴重影響民眾搭乘信心，核有疏失，爰依法提案糾正。

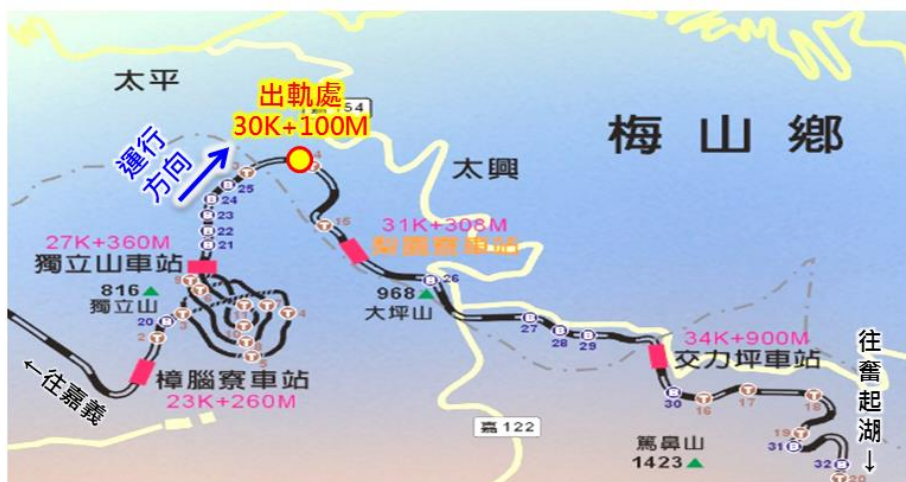
圖1 1月18日事故位置圖

- (一)1月18日事故(如圖1-2)：於9：30時試車，途中發生脫軌事故(嘉義往阿里山方向30K+100M位置，坡度50‰)。脫軌輪對為機車前方第3車(新車廂試運轉)第1位轉向架1軸2輪朝曲線外側脫軌，車廂截止到本次試駛共正常運轉880公里。原因分析初步略為：新車廂自導式轉向架尚未營運，尚屬測試階段轉向架不良，且新舊連結器連結狀態不良。

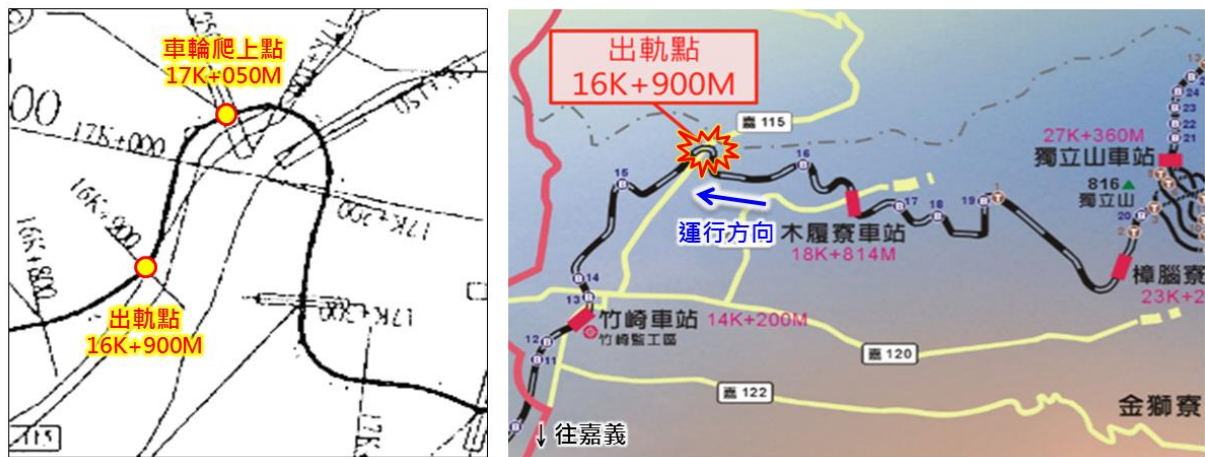
圖3 1月23日事故位置圖

= 嘉義) 行駛至嘉義線 16K+900M 時，第 1 車廂 (SPC49) 前軸轉向架 4 輪出軌。原因分析略為：43 號平交道與公路交會之 AC 底部木枕腐朽，導致鋼軌支撐力不足，第 1 車廂前軸轉向架車輪傾斜，削及內護軌魚尾銼螺絲，碰撞外護軌內緣，車輪於嘉義線 17K+075M 處爬行出軌。

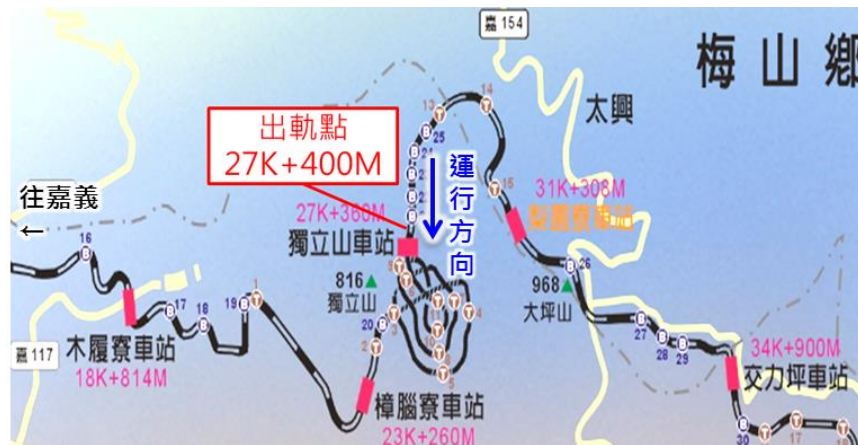
圖7 2月14日事故位置圖

(三)2月14日事故(如圖7-11)：2次車由奮起湖站開往獨立山站途中，在27K+400M處發生出軌。原因分析略為：事故車廂(SPC49)轉向架單邊車輪懸空出軌。

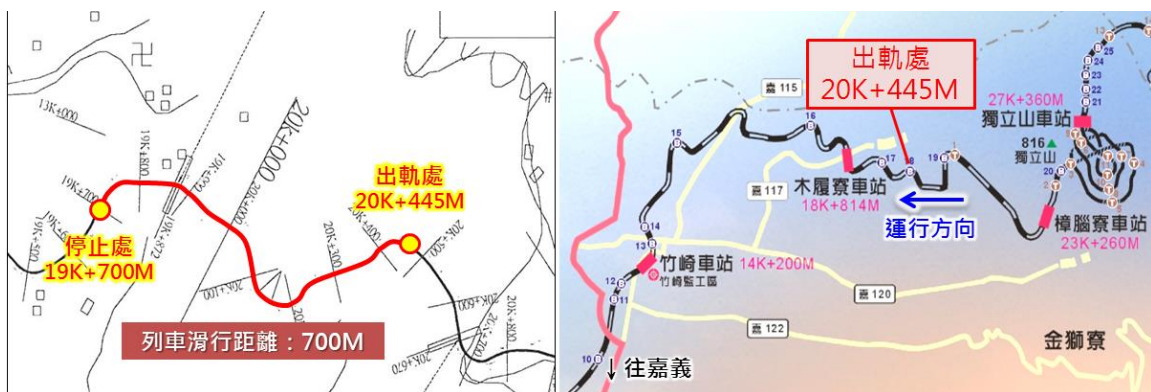
圖12 2月25日事故位置圖

(四)2月25日事故(如圖12-15)：312次行駛至嘉義線 20K+445M，第2車廂(APC3)後軸轉向架4輪出軌。原因分析略為：連日豪雨造成泥化嚴重而路基鬆軟，路基鬆軟導致車廂3點支撐，1輪浮起爬上軌道出軌。
