# 調 查 報 告

壹、案 由：據悉，107年4月14日下午5點30分桃園國際機場再度大跳電，造成2架班機延誤45分鐘，400多名搭機旅客行程受到影響，嚴重影響國際形象。而桃園國際機場在同年3月9日、2月12日及去年12月22日，4個月當中就有4次的跳電紀錄，故障頻率相當高。桃園國際機場是國家的門面，頻繁發生意外更是重創臺灣的國際形象與聲望；交通部對於桃園國際機場股份有限公司的經營、管理及維護的能力是否能夠掌握，確實監督，維護桃園國際機場服務品質？究該機場跳電原因為何？相關人員有無違失情事等，均有調查之必要案。

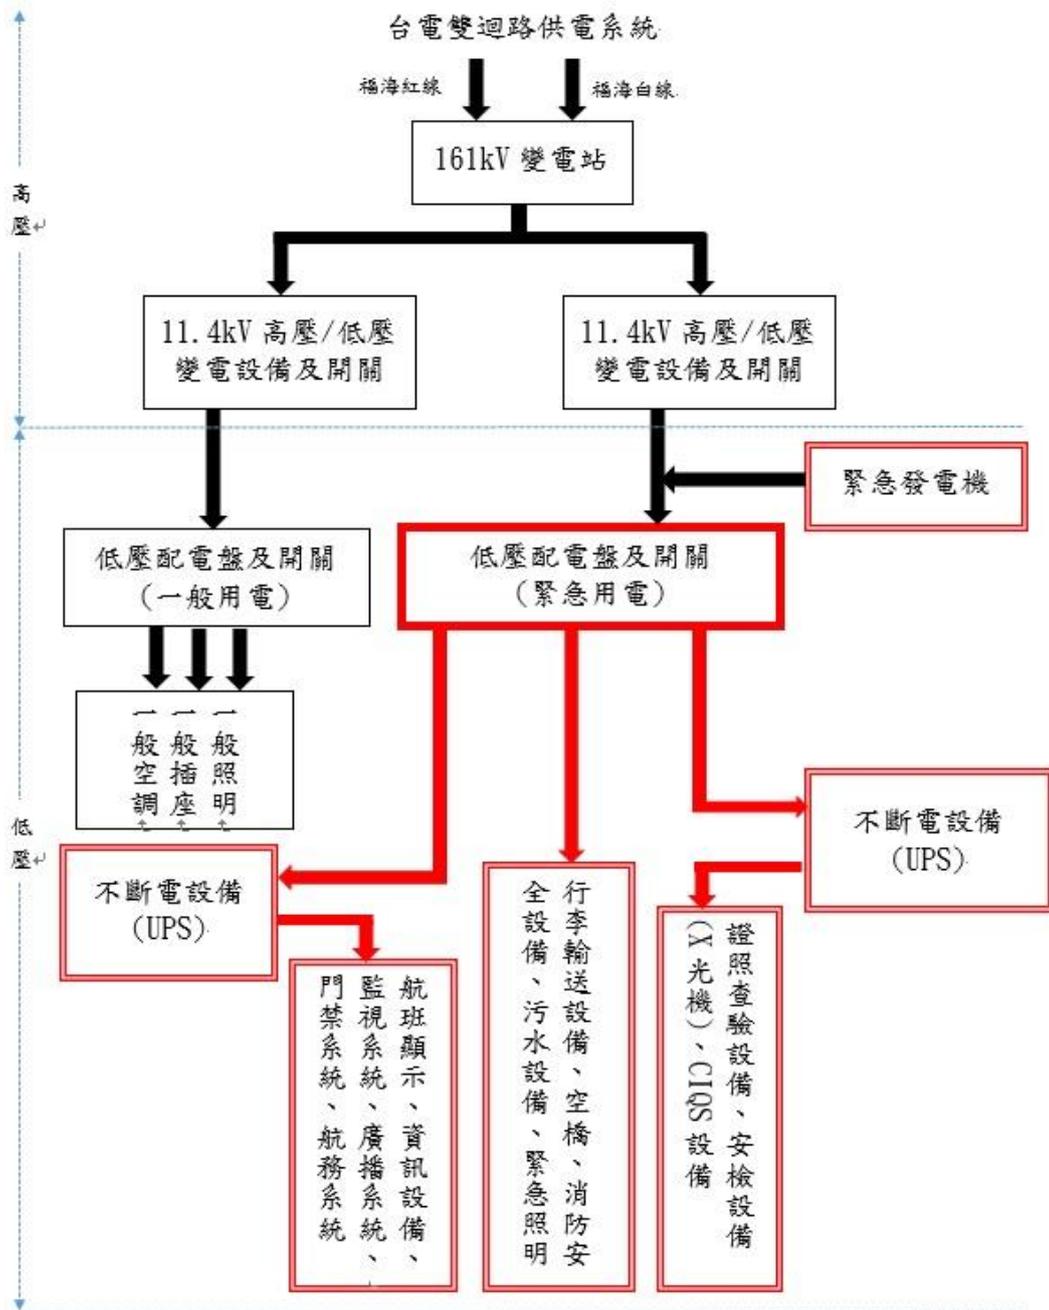
圖 7、機場核心設施緊急供電系統

後，提供機場園區各單位用電使用。機場核心設施緊急供電系統，如圖 7。機場各用電之變電站供電區域分為一般電源及緊急電源迴路，「機場重點核心設備設施與航空保安相關設備」皆使用緊急電源迴路。如遇電力異常事件，緊急電源迴路所屬之設備設施可藉由緊急發電機及不斷電系統供電，以維持機場營運。所稱機場重點核心設備設施與機場航空保安相關設備，如圖 7 紅色方框所示，包括 A：行李輸送設備、空橋、消防安全設備、污水設備、緊急照明，B：航班顯示、資訊設備、監視系統、廣播系統、門禁系統、航務系統，C：證照查驗設備、安檢設備（X 光機）、CIQS<sup>2</sup>設備，其中 B、C 設備並配置不斷電設備（UPS）。
