調 查 報 告

壹、案 由：阿里山森林鐵路於107年初接連發生數起列車出軌事故，究係肇因於高山鐵路年久失修，抑或維護管理不善所致，又天災破壞迄今未能全線通車等情，容有瞭解之必要案。

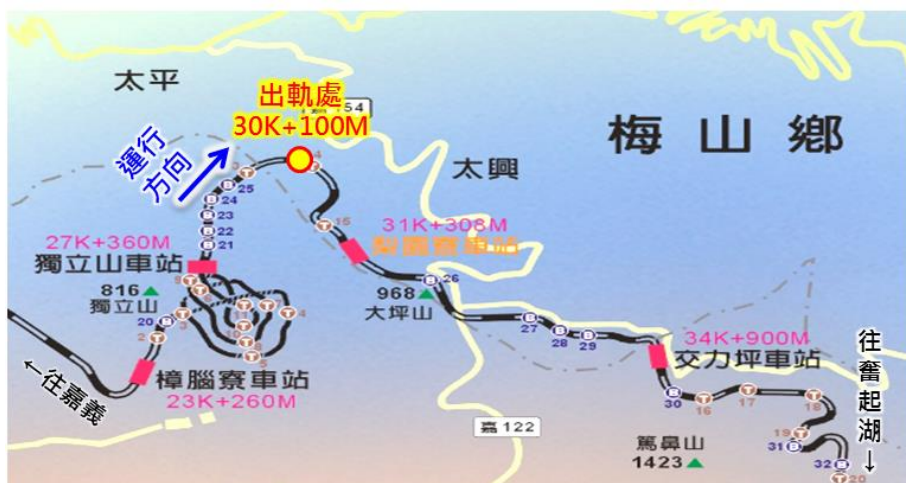
圖1 1月18日事故位置圖

1、1月18日事故(如圖1-2)：於9：30時試車，途中發生脫軌事故(嘉義往阿里山方向30K+100M位置，坡度50%)。脫軌輪對為機車前方第3車(新車廂試運轉)第1位轉向架1軸2輪朝曲線外側脫軌，車廂截止到本次試駛共正常運轉880公里。原因分析初步略為：新車廂自導式轉向架尚未營運，尚屬測試階段轉向架不良，且新舊聯結器聯結狀態不良。

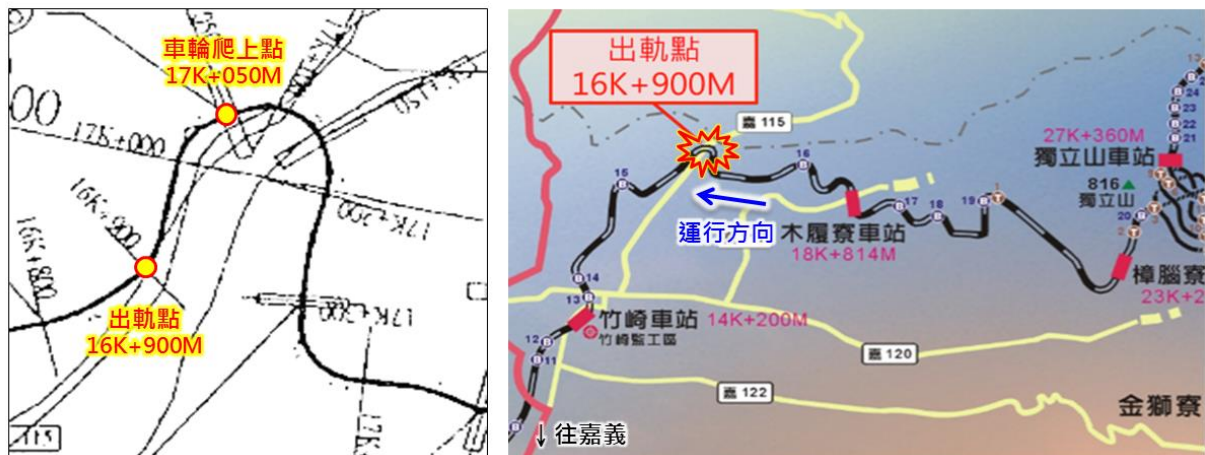
圖3 1月23日事故位置圖

2、1月23日事故(如圖3-6)：專開列車214車次(獨立山=嘉義)行駛至嘉義線16K+900M時，第1車廂(SPC49)前軸轉向架4輪出軌。原因分析略為：43號平交道與公路交會之AC底部木枕腐朽，導致鋼軌支撐力不足，第1車廂前軸轉向架車輪傾斜，削及內護軌魚尾鈹螺絲，碰撞外護軌內緣，車輪於嘉義線17K+075M處爬行出軌。

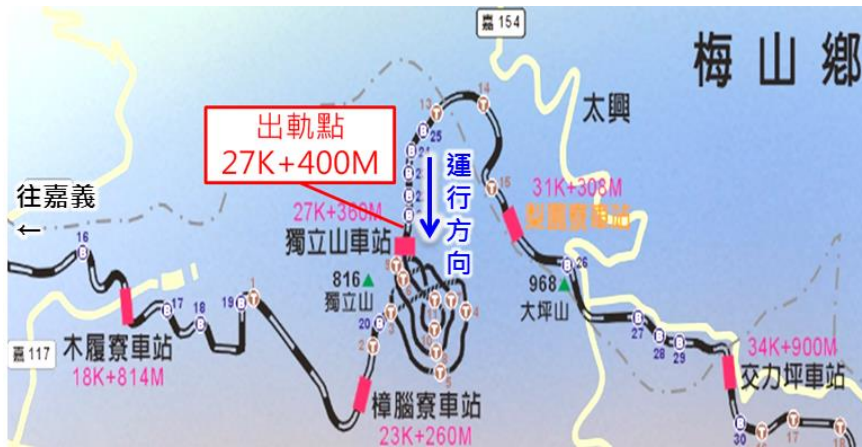
圖7 2月14日事故位置圖

3、2月14日事故(如圖7-11)：2次車由奮起湖站開往獨立山站途中，在27K+400M處發生出軌。原因分析略為：事故車廂(SPC49)轉向架單邊車輪懸空出軌。

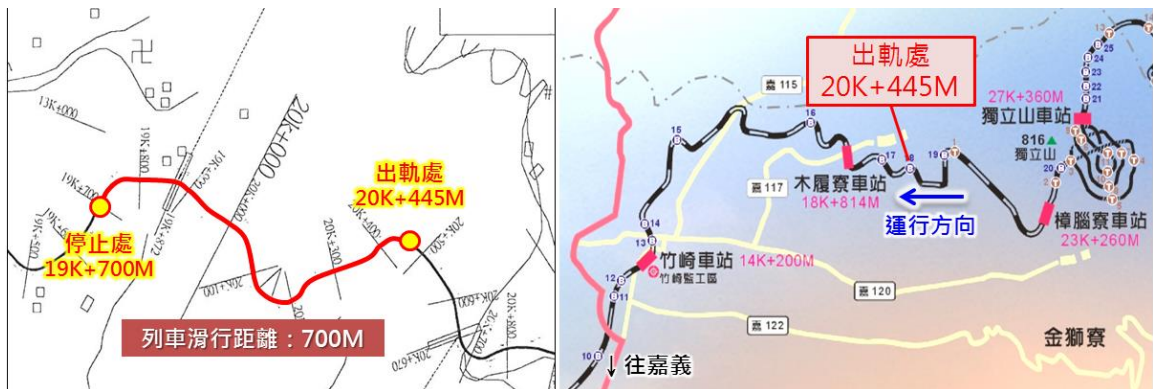
圖12 2月25日事故位置圖

4、2月25日事故(如圖12-15)：312次行駛至嘉義線 20K+445M，第2車廂(APC3)後軸轉向架4輪出軌。原因分析略為：連日豪雨造成泥化嚴重而路基鬆軟，路基鬆軟導致車廂3點支撐，1輪浮起爬上軌道出軌。
