## 糾 正 案 文

- 壹、被糾正機關：國防部空軍司令部、交通部民用航空局。
- 貳、案由：國防部空軍司令部接收陸軍黑鷹直升機15架，惟換訓人員模擬機訓練時數，與種子教官相較，大幅削減，且完訓後年度模擬機訓練時數，亦大幅縮減，並允以S-70C訓練儀時數替代UH-60M模擬機時數，形成黑鷹專機駕駛長期未受黑鷹模擬機訓練之有害飛安現象，違反UH-60M型機任務訓練手冊規定；以及交通部民用航空局飛航指南3.4公告目視走廊飛航資料圖，與目視走廊雲端查詢系統，內容不一致，C10目視走廊於頭城附近未設強制報告點，致飛行員於坪林-宜蘭間採直線飛行，陷入高地障區而不自知等情，確有違失，爰依法提案糾正。

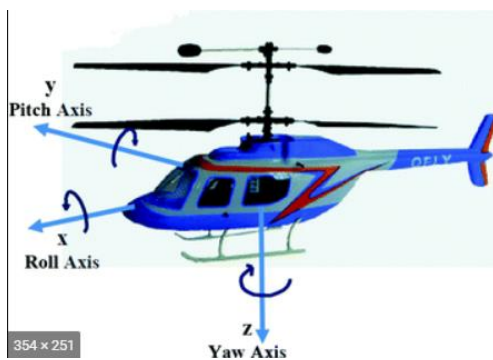
圖4 俯仰角(PITCH)、翻滾角(ROLL)及偏航角(AZIMUTH)

- (一)查直升機之俯仰角 (PITCH)、翻滾角 (ROLL) 及偏航角 (YAW或稱AZIMUTH) 定義如圖4。其中，俯仰角之控制，由搖桿前推 (機鼻向下移動)、後推 (機鼻向上移動) 決定；翻滾角，由搖桿左推 (機體向左邊滾動)、右推 (機體向右邊滾動) 決定；而偏航角則由尾舵控制，尾舵控制器往左踩，機體向左偏移，反之，尾舵控制往右踩，則機體向右偏移。
