# 調 查 報 告

壹、案由：106年8月15日台灣中油股份有限公司維修人員在大潭發電廠天然氣計量站更換電源供應器時，不慎導致天然氣供氣中斷，造成大潭發電廠6部機組跳機，全台無預警大停電。供電系統竟能如此輕易地被癱瘓，電力供應系統脆弱至此已是嚴重國安問題，究供氣閥何以如此輕易關閉？相關作業是否按標準作業程序(SOP)處理？有無違反職業安全衛生法之相關規範？何以6部機組同時跳機？是程式設計或SOP操作所致？又現行台灣電力系統，依靠天然氣發電比率已逐年提高，且其不確定性高，而多年來備用容量率又遠低於法定15%，如此的電力系統在面對電塔倒塌，大潭七號機組無法在106年7月中上線發電，和平電廠一號機破管，大潭發電廠致命斷氣等事故，電力系統已呈現無法讓全國人民及產業信賴之結果，究主管機關、台灣電力公司及台灣中油股份有限公司之改善措施為何？均有深入了解之必要案。

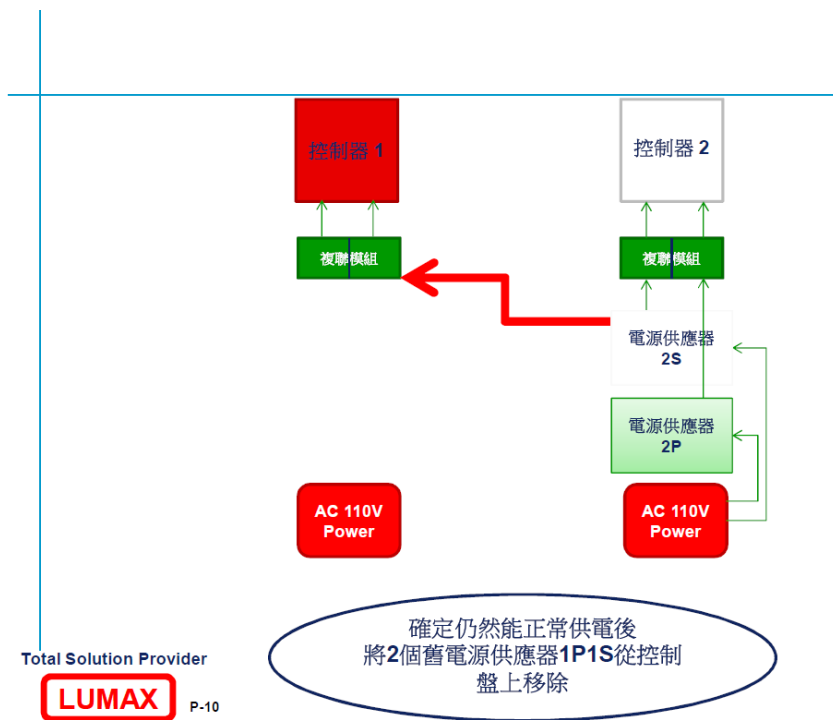
5、確定臨時引接線仍然可正常供電後，移除舊電源供應器1P及1S

(六)又，本院調閱大潭計量站監控系統之事件紀錄 (Event Log)，發現失電情況僅發生於第1控制器，第2控制器主電源 (2P) 並無失電情形，故臨時搭接線誤觸機殼接地情形應可排除。析言之，該失電情況僅發生於第1控制器，失電時臨時引接線已拆除1分多鐘，副電源 (1S) 尚未送電，主電源供應器1P供電情況下，故失電原因與該引接線及1S均無關；且當時第1控制器由主電源1P供電中，失電時間僅持續18秒<sup>8</sup>，故研判一些外力因素造成其短暫失電之可能性極高，中油公司亦表示失電時工作人員正在整線。進一步調查發現，本次新安裝之電源供應器型號MEAN WELL：HLG-600H-24，係600瓦單輸出交換式電源供應器，係設計給LED使用之產品，其輸出 (24V) 預留遠端控制接點 (棕色RC+、黑色RC-&GND、黃色+5V<sub>SS</sub>)，端點預設為裸線。當棕色遠端控制線 (RC+) 與同線束黑色RC- (GND) 接觸時，RC+接地，無24V輸出，此業經本院、中油公司及巨路公司106年11月10日於大潭隔離站共同實驗確認<sup>9</sup>，故研判事故當時巨路施工人員於整理線路時，不慎誤將遠端控制線 (RC+) 接地，造成第1控制器DCS#1自16時39分32秒<sup>10</sup>起失電約18秒。另關於機櫃上新電源供應器之編號，依106年11月10日履勘照片，由上而下為1S、1P、2S、2P，惟本院發現臨時引接線應係由2S引接至1S，與該公司106年9月8日簡報第8頁所稱1S臨時電源搭接自2P不同，爰於106年11月13日請中油公司更正其簡報資料，該公司

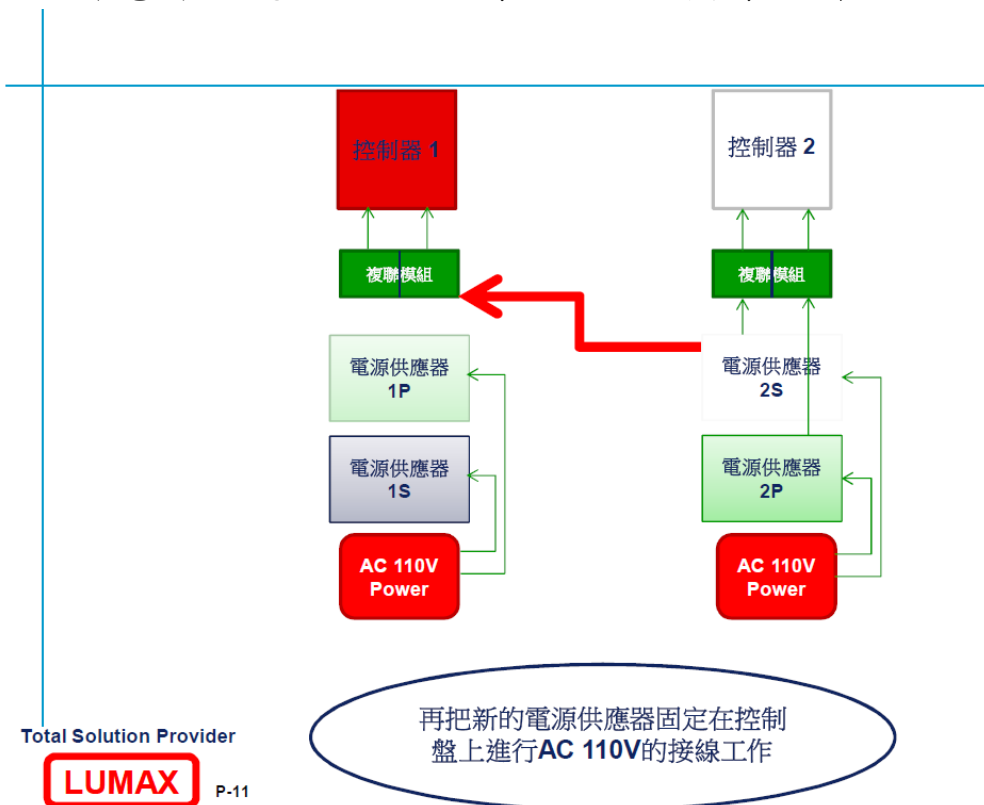
6、固定新電源供應器，並進行AC 110V接線工作

控制器控制。依DCS事件紀錄 (Event Log)，該控制器於16時39分32秒起失電18秒，導致大潭電廠機組全部跳機，並分區輪流停電約5小時。衡諸事故時由第2控制器主電源 (2P) 引接之臨時電源已拆除，且失電情況未擴及第2控制器，失電原因與臨時線無關。其原因係中油公司未慎選電源供應器，選用了設計給LED產品使用之電源供應器 (HLG-600H-24A)，具遠端控制功能，加上施工前未建立標準作業程序，施工人員整線時又不慎將遠端控制端點 (RC+) 接地，造成主電源 (1P) 短暫失電，致生815事故，核有違失。
