調 查 報 告

壹、案由：據悉，首顆造價昂貴由臺灣完全自主研發的光學遙測衛星「福衛五號」，於106年9月7日傳回首批遙測影像，照片均模糊不清，其拍照功能是否已達「失能」程度？還是可以補救？科技部、財團法人國家實驗研究院及國家太空中心對衛星構造配備的技術品質要求為何？衛星發射前的功能監督檢測程序為何？「福衛五號」的拍照功能事先如何測試？是否曾發現異樣？對太空中的可能變數是否曾有因應方案？狀況發生是否與國家太空中心的內控機制有關？均有深入調查之必要案。

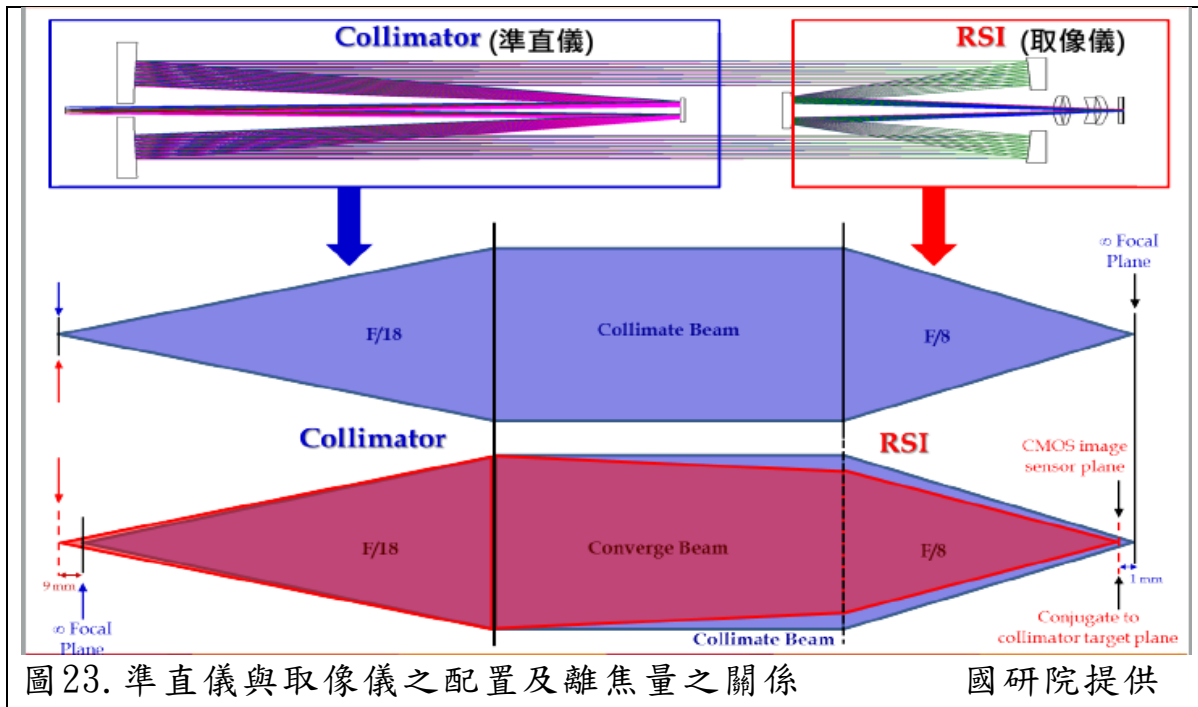
2、承上，準直儀之準直度及光學品質既為取像儀調焦之關鍵，則校驗品質之良窳，其重要性自不待言。圖23為準直儀校驗(又稱自準直，auto collimation)時之配置，並由本院依據國研院提供圖示(如圖24)，整理簡單校驗原理及光束路徑(path length)說明如下；首先由右方之干涉儀(interferometer)射出光束⁴，聚焦於Target plate(標靶平面，亦為準直儀全系統之焦平面所在位置)上，再將標靶平面更換為針孔平面(Pinhole plate)使光束通過，經左方之次鏡反射至右方之主鏡，再經一次反射至左方之全反射鏡；光束經全反射後，會再循原路徑返回針孔平面上聚焦，此時讀取干涉現象產生之干涉條紋，即可得知準直度(focus term係數)及波前品質(PV值)，請參照圖25。

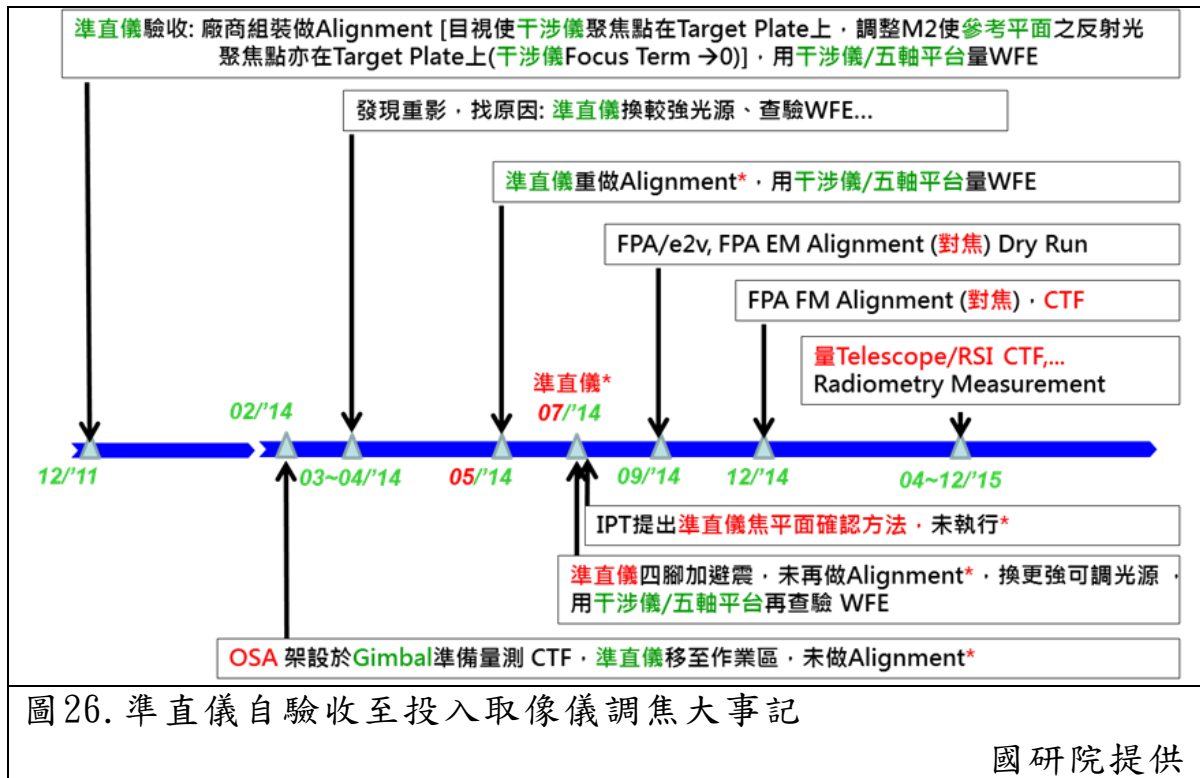
- 2、原廠交付項目包括準直儀(含光源、測試標靶、濾光片、支撐底座、控制器與控制電腦)、測試報告、保固書及操作手冊，其中操作手冊未附標準校準程序，因精密光學系統或檢測設備(如干涉儀、三次元量床、MTF量測設備、經緯儀等)均由原廠技術人員來校驗，避免因操作者自行調校造成系統被更動而其他使用者未知。另，儀器設備校正牽涉到廠商之技術Know How。有鑒於以上兩點考量所以採購時未要求廠商提供校驗程序文件。
- 3、準直儀於100年底驗收，其保固期限在採購規格書明定1年保固，光學元件鍍膜與系統調校精度則額外要求2年保固。惟準直儀至103年下半年才配合衛星發展時程投入取像儀之調焦作業，已超過保固期，原廠爰無來臺協助校驗之責任。
- 4、承上，103年下半年將準直儀投入取像儀調焦後，發現準直儀光學性能誤差偏大，因此要求原廠提供協助執行準直儀光學性能調校作業，惟原廠時程無法配合，故在原廠以電腦連線(TeamViewer)指導下進行光學性能調校，相關大事記如圖26。

7、另查，準直儀於100年驗收後，至103年3~4月才移至作業區準備投入取像儀校準，惟相關拆卸、搬運、重新組裝、架設、固定及減震措施等步驟，均無原廠人員在場指導，亦無標準作業程序可參，架設妥適與否亦無人員或程序重複確認，以準直儀係屬精密儀器且擔負福衛五號取像儀調焦關鍵而言，相關措施尚欠周妥。

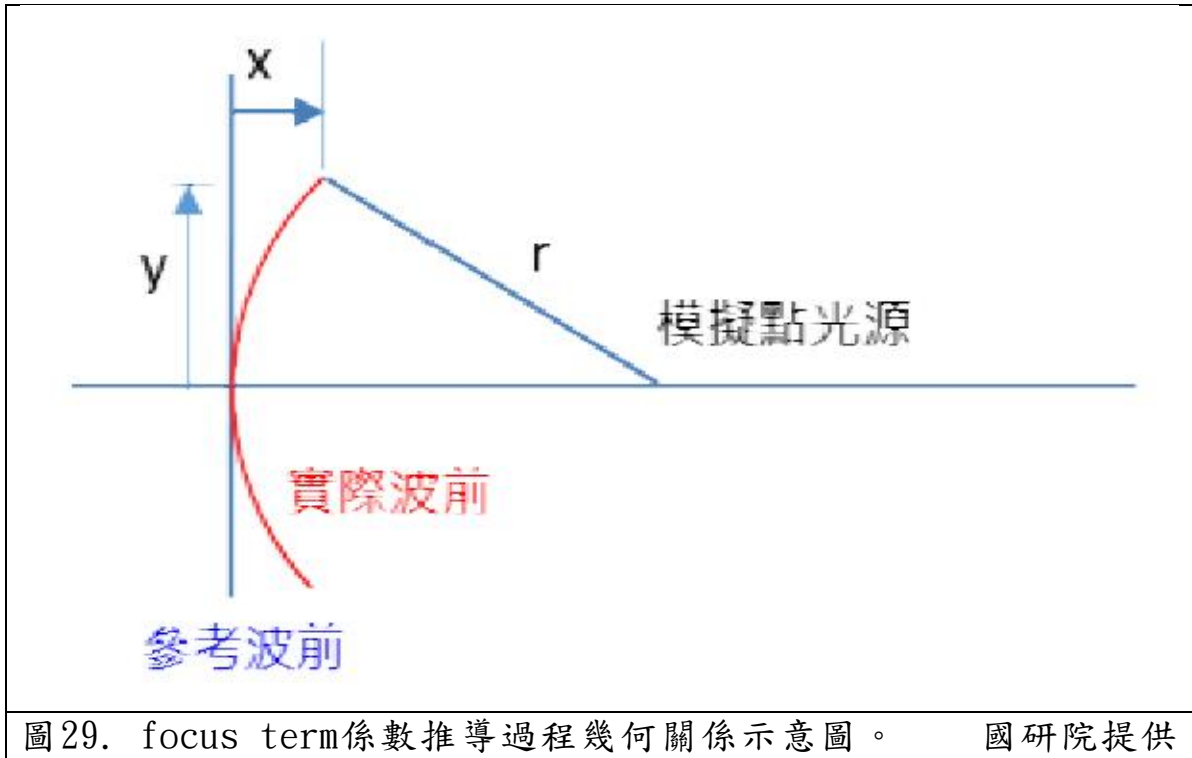
29，其幾何關係¹⁰依畢氏定理可求得 $x=r-\sqrt{r^2-y^2}$ ，再經normalized radius(標準化半徑)、zernike polynomial(像差分析多項式)定義調整及泰勒展開式推導並簡化後，可以得出focus term係數 $=x/2=y^2/4r$ 。

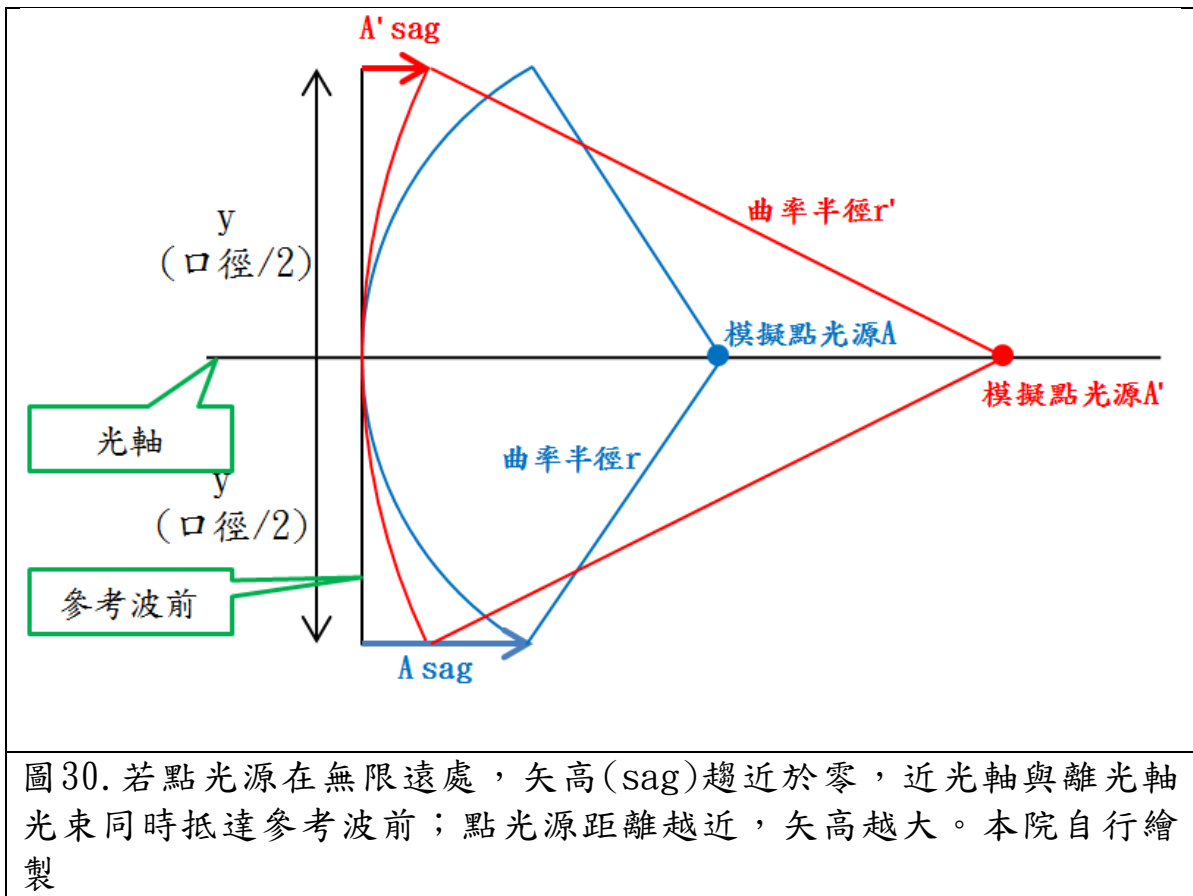
4、模擬點光源的距離與focus term係數(矢高sag/2)成反比，其關係說明如圖30。如模擬點光源(r)在1,000公里以外，focus term係數將小於 0.035λ ，而福衛五號軌道高度僅720公里，即能符合任務需求。準直儀焦平面位置由主鏡與次鏡之間距決定，準直儀來臺現地安裝時，將干涉儀聚焦於準直儀標靶平面，透過次鏡座之微調螺絲調整次鏡間距讓干涉儀取得之focus term係數收斂並符合預期目標。惟干涉儀執行量測時會受環境因素如空氣擾動、振動

影響所得數據，因此量測過程中所取得之數據存在一定標準差，即量測不確定度。

- 5、依據儀科中心及太空中中心提供103年校驗前後數據如表9，在99%信心水準下，focus term係數共有-0.0065、0.0133、-0.0023、-0.0034、0.0234、0.0162、0.0050等7次數據，均合乎儀科中心標準(小於 0.035λ)。易言之，focus term係數自始至終均屬合格狀態，且就國研院提供電子郵件及會議資料等，取像儀整測前後從未提出任何有關準直度及focus term係數之議題，從樂觀角度解釋，是因為沒有問題，因此無須提出；但從另一個角度推測，福衛五號團隊也可能在發現影像不清前，從未意識到準直度校驗方式有誤判之虞，而且可能無法自focus term係數偵知，原因說明如下。

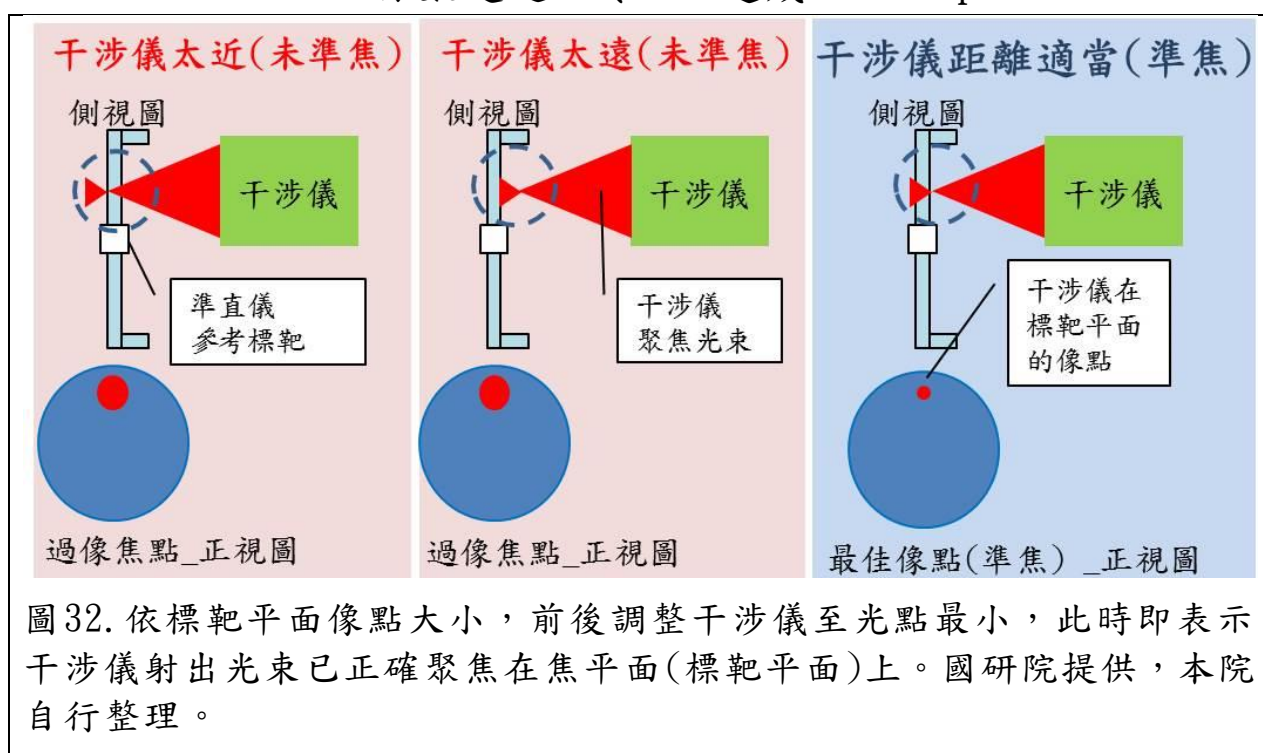
7、圖31所示之double pass focus，意味干涉儀射出光束聚焦點及返回光束聚焦點等2點必須重合在焦平面(針孔平面)上。在操作程序上，必須先前後調整干涉儀，使干涉儀射出光束在標靶平面上之光點為最小且最亮如圖32，此時表示干涉儀射出光束已正確聚焦在標靶平面上，以做為後續調整返回光束聚焦點之基準位置，繼而固定干涉儀與標靶平面之距離，將標靶平面更換為針孔平面使光束通過，再透過次鏡旋鈕調整主次鏡間距，使返回光束聚焦點與干涉儀射出光束聚焦點重合，使兩聚焦點之focus term係數趨近於零，以達成double pass focus。

8、但如果干涉儀射出之光束自始就未能正確聚焦在標靶平面上，縱將返回光束聚焦點以次鏡旋鈕調整至與干涉儀射出光束聚焦點重合，此時focus term係數雖然為零，但由於2焦點都未在

焦平面(針孔平面)上，在此狀態下光束並未在焦平面上成像，主次鏡間距離不適當，也就是說準直儀全系統仍處於離焦狀態。

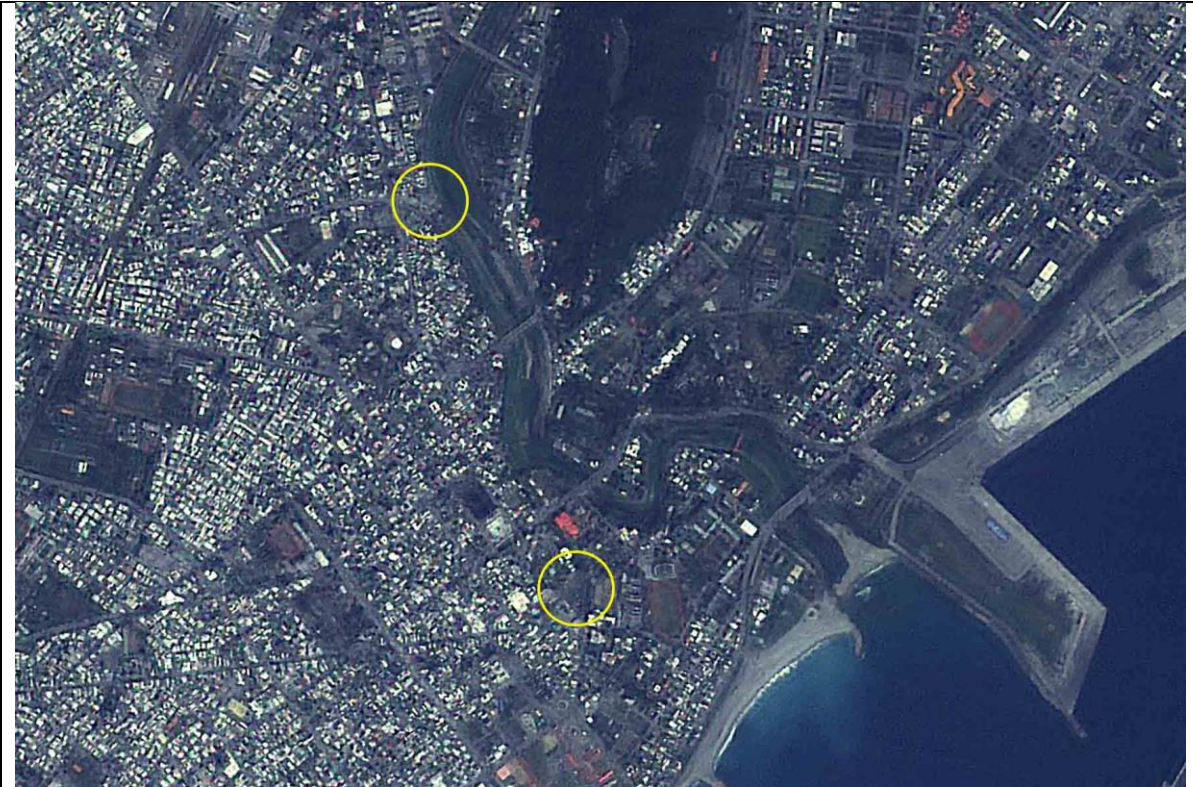
- (四)傳回影像模糊不清可能影響層面:福衛五號遙測影像之任務規劃、應用或科學研究，包括接續服務福衛二號之使用者，提供應用於防災、救災的即時取像功能；配合政府科技外交，與友好國家地球資源與環境評估影像資訊的交流；應用於較長期的民生需求，例如國土資源與環境監控，土地使用異動圖資，地表植覆率變化研究等。以目前所能達成的影像解析度品質，應已能符合上述諸應用需求。惟在精密製圖或2米目標物判識方面，目前調校後之解析度尚嫌不足，未來還需要進一步改善。
- (五)花蓮縣在107年2月6日於近海區域發生芮氏規模6.0，深度10.0公里的地震。市區多棟大樓受到毀損甚或倒塌。其中，統帥大飯店及雲門翠堤大樓倒塌所致災損最為嚴重。太空中心於2月7日起即刻啟動福衛五號災害緊急拍攝計畫，於臺灣時間2月8日至2月20日之隔日再訪期間對宜蘭及花蓮地區進行特殊條帶取像作業，並於2月18日及2月20日取得良好影像如圖34及圖35，亦可證實福衛五號已能實際投入災害防救及國土監測任務。

圖34. 107年2月18日福衛五號正射融合影像花蓮市區，上方圈起處為雲門翠堤大樓；下方圈起處為統帥大飯店。
