調 查 意 見

一、救火指揮官依法負責指揮人命救助及火災搶救部署任務。107年4月28日21時許桃園市敬鵬公司平鎮三廠發生火警，起火點位於平鎮三廠5樓。火場指揮官蘇文遠、陳宏銓、黃世忠陸續抵達現場後，均未詳閱敬鵬公司之消防安全設備平面圖，亦未仔細詢問敬鵬公司人員，故不知火場建築有二廠、三廠之分，亦不知三廠東北、東南、西北面共有三個出入口，以為只有一個出入口位於東北面，所以未能指揮消防員水線部署，採取由東南角出入口進入直通東南角樓梯上樓之捷徑，而是採取由東北角出入口進入繞行西面再至東南角樓梯上樓之「冂」字形之最長路徑，且導致嗣後7名消防員受困於東南角A貨梯附近時，未能利用近在咫尺之東南角出入口進行通訊聯絡及快速進入救援，而是由東北角出入口進入沿水線繞「冂」字形長路救援，造成因救援路程太遠及機具阻隔而難以搶救，6名隊員不幸喪生，核有明確違失。

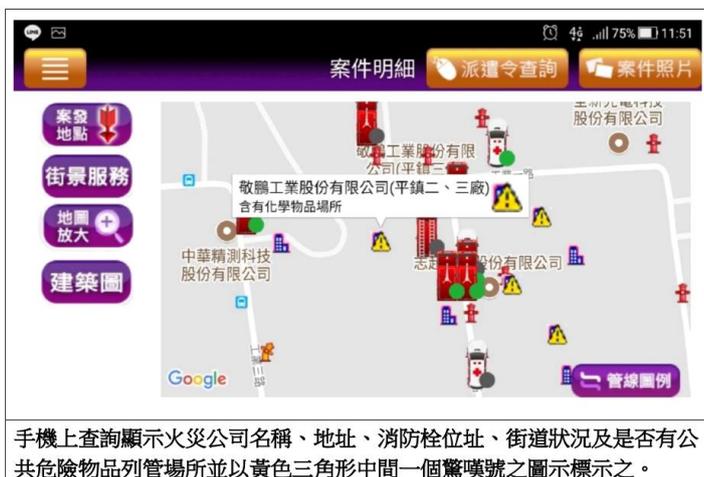
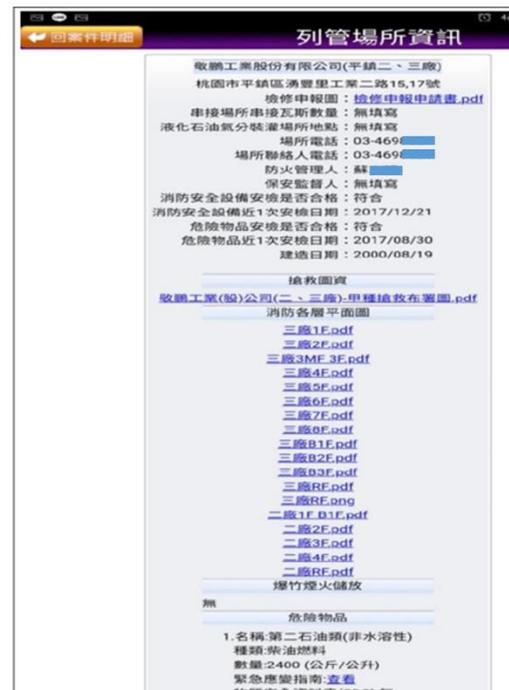
圖12 桃園市政府消防局消防APP系統就本案火災之截圖畫面

面(第一面)所增建樓梯僅可往平鎮二廠各樓層，但於南面(第三面)所增設之樓梯間雖可使二廠1樓2樓與三廠1、2樓間、二廠3樓與三廠2、3樓間、二廠4樓與三廠3樓間互通²，但二廠4樓與三廠4樓或5樓間，均無法互通。上述資料在在顯示平鎮二、三廠間因該工程而連接，且依上述桃園市政府消防局消防APP系統及該公司提報消防平面配置圖示，均清楚顯示平鎮二、三廠有別、電梯及避難梯之位置等相關資訊，樓層互通及其相關通道等情形均可於現場洽詢關係人知悉。

手機上查詢顯示火災公司名稱、地址、消防栓位址、街道狀況及是否有公共危險物品列管場所並以黃色三角形中間一個驚嘆號之圖示標示之。
