調 查 報 告

壹、案由：我國能源97%以上皆靠進口，每年耗費千億元經費進口能源於發電用途，然據審計部「109年度中央政府總決算附屬單位決算及綜計表審核報告營業部分」，台電公司(下稱台電公司)107年度配電系統線路損失量，107年度為45億8,513萬餘度、108年度為46億6,118萬餘度、109年度為48億5,619萬餘度，近三年每年平均線路損失約為92.97億元，此乃僅計輸電系統及配電系統之線路損失量，若包括用戶端之損失量，問題當更為嚴重。早期國內用電戶數及用電量較少，電力負載密度較低，台電公司為節省變壓器投資，大量使用燈力併供變壓器(即採V-V接線)方式，然五十年來沿用至今，我國變壓器及饋線管理系統與先進國家落差已日益加大。至109年底，台電公司總饋線數超過1萬條，饋線長度超過38萬公里，配電變壓器超過140萬具，用戶數更高達1,400萬戶以上。如今用電戶數及用電屬性差異日增，是否造成配電系統「三相不平衡」日益嚴重？是否影響系統安全、增加饋線損失？系統三相不平衡是否會造成全國1,400萬用戶端變壓器、馬達等設備耗損，並導致用戶端必須消耗更多電力、付出更多電費，增加工商產業界成本及民生用電負擔？以上等情，實有詳細探究之必要案。

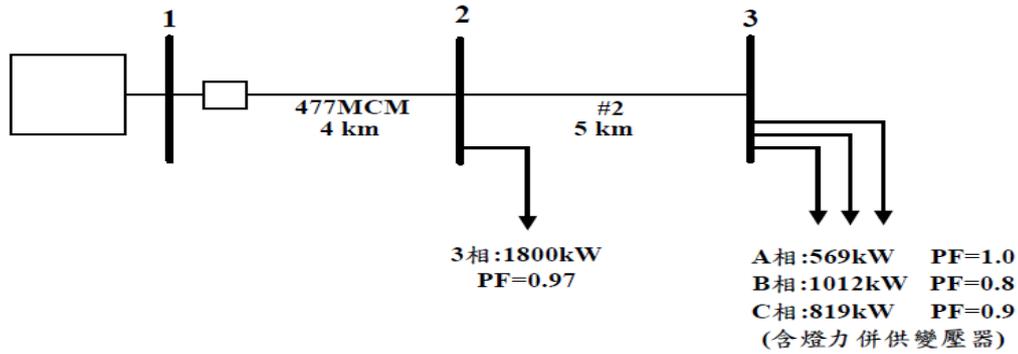
圖11 模擬配電饋線(三相負載及功因不平衡)

1、調整模擬饋線之負載如圖19所示，其中三相平衡負載1800kW, PF=0.97掛接於Bus 2，三相不平衡負載則掛接於Bus 3(A相569kW, PF=1.0，B相：1012kW, PF=0.8，C相：819kW, PF=0.9)含一燈力併供變壓器(兩具100kVA配電變壓)。經執行三相潮流後，求得饋線出口三相電流分別為 $I_a=134.1 \angle 11.7^\circ \text{A}$ ， $I_b=161 \angle 144.5^\circ \text{A}$ 及 $I_c=149.1 \angle 110^\circ \text{A}$ 。

由於本饋線於Bus 3掛接三相不平衡負載，中性線電流為 $I_n=36.3 \angle 133.8^\circ \text{ A}$ 。燈力併供變壓器一次側Bus 3三相電壓分別為 $V_A=10.6 \angle 227.7^\circ$ ， $V_B=10.6 \angle 92^\circ \text{ kV}$ 及 $V_C=10.8 \angle 148.4^\circ \text{ KV}$ 。

2、由表17結果得知，當燈力併供變壓器一次側分別掛接於(A, B)、(B, C)及(C, A)時，由於此測試系統Bus 3掛接為三相不平衡負載，其導致之二次側三相電壓不平衡率亦會有所不同(分別為0.8%、2.2%及1.5%)。將會造成掛接於(B, C)及(C, A)相之燈力併供變壓器二次側三相感應電動機額定輸出功率分別減為原額定值之93%及97%，馬達損失則會增加0.86%及0.7%¹²。

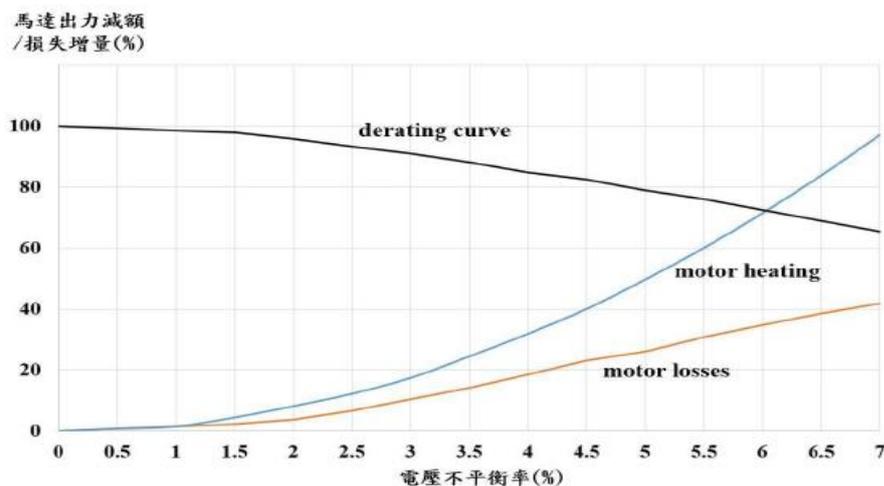
圖12 馬達出力減額(derating)及損失增量(motor loss)

(二)次查同報告第2-9節三相不平衡對三相馬達負載之影響指出：「當三相馬達在電壓不平衡情況下運轉時，因定子電流不均勻分佈，會導致馬達須適度降載運轉，以確保馬達溫升而影響馬達運轉之安全。美國電氣製造商協會(National Electric Manufacturers Association, NEMA)對三相感應馬達運轉在三相不平衡電壓下作測試，結果如圖20及表18所示。可發現當電壓不平衡率為5%時，其額定功率將降低20%，馬達溫升會增加50%，馬達運轉損失增量為23%。」¹³
