## 糾 正 案 文 ( 公 布 版 )

壹、被糾正機關：台灣電力股份有限公司。

貳、案由：興達發電廠二號機大修，北開關場隔離開關3541掛卡開啟，以區隔有電匯流排與大修工區有關設備。111年3月2日下午，該廠電氣組變電一課為測試隔離開關3541，提出3541帶電動作測試工作聯絡書，惟該聯絡書未將鄰接斷路器3540納入「工作內容及停止範圍」欄檢討，誤認斷路器3540已完成大修，絕緣氣體已回填，不會引起跳機風險，並於次(3)日在3540、3541副卡未到情況下，經值班同意，以簽名方式「暫銷卡」<sup>1</sup>，現場亦未確認斷路器3540內有無絕緣氣體(SF6)，即投入隔離開關，致生閃絡接地故障，而該故障發生後，因匯流排保護電驛自動閉鎖時間設定不當，第一道保護機制失效，而第二道後衛保護機制，則因興達、龍崎等開關場各自合聯，失去分群效果，路北~興達白線、龍崎~路北白線未跳脫，最終導致系統分裂，南部系統全停電，造成全台約549萬戶停電等情，均確有違失，爰依法提案糾正。

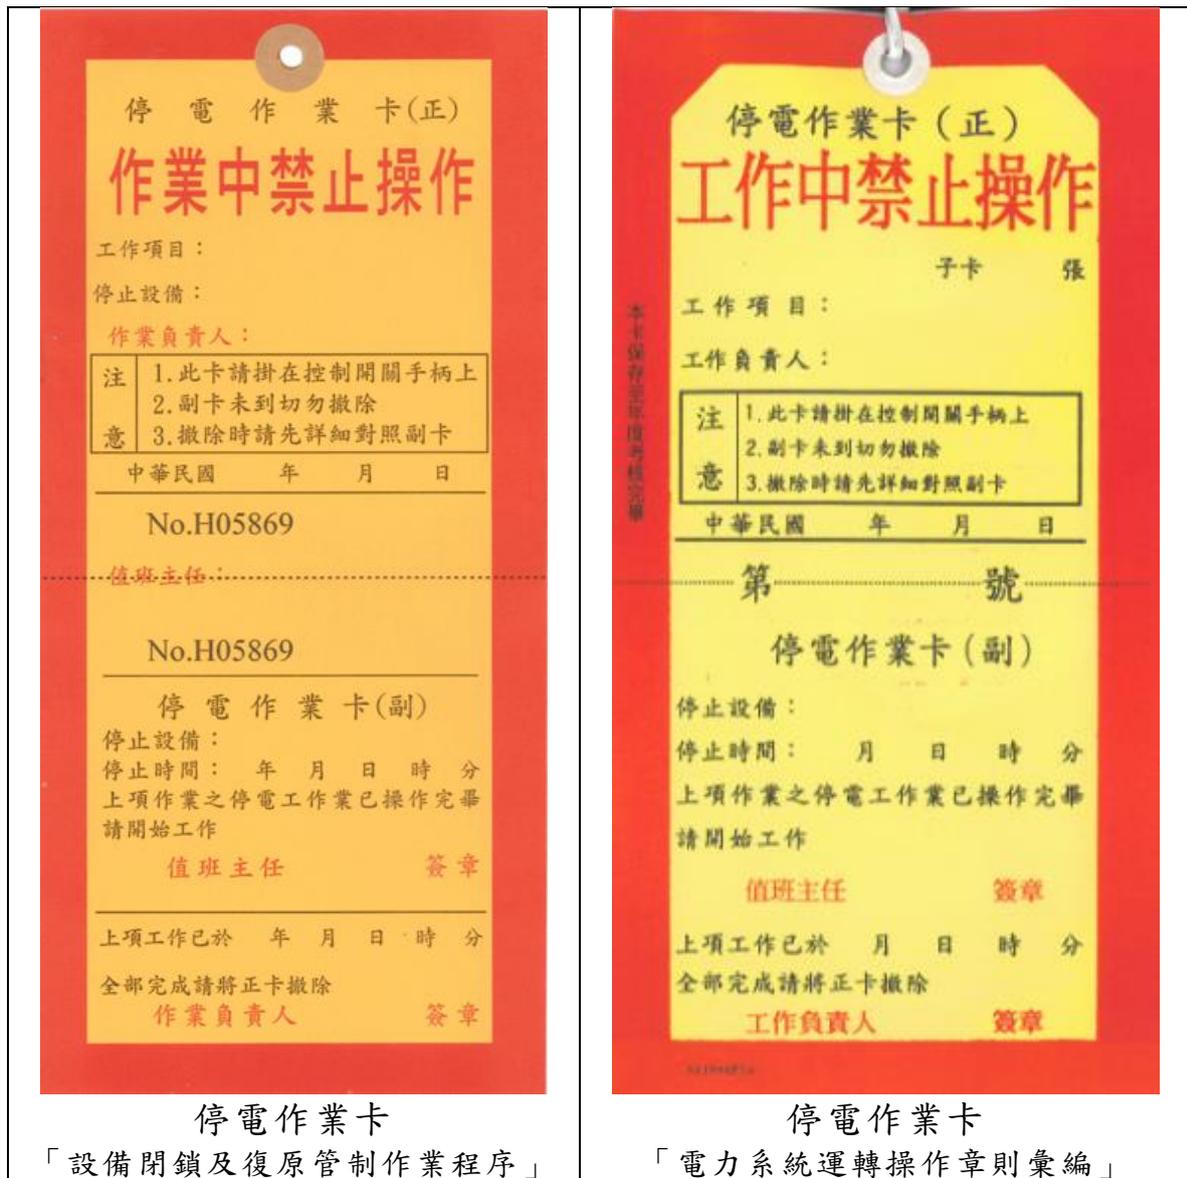
表4 停電作業卡樣張

(一) 查停電作業卡正副卡格式，如表4，於電力系統運轉操作章則彙編、設備閉鎖及復原管制作業程序、值班與保養部門聯繫作業標準均有明文，規定正卡撤除時請先詳細對照副卡，副卡未到切勿撤除正卡。

(二)然本案值班主任於3540副卡未到情形下，同意變電一課以簽名方式暫銷卡，撤除3541正卡，投入3541，肇致3540閃絡，對此，相關人員稱暫銷卡雖無明文，但行之有年，屬大修權宜措施，略以：

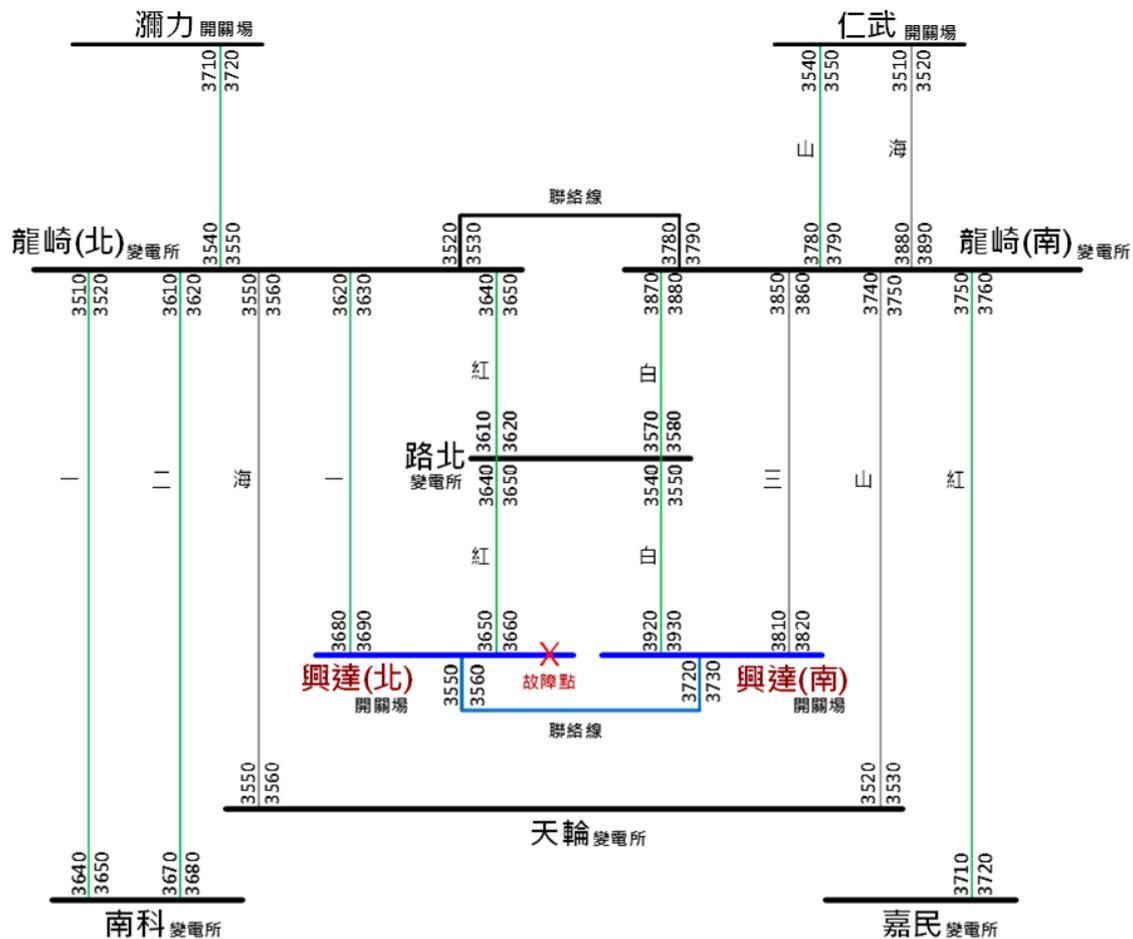
圖5 南部電網系統

- 1、興達發電廠分群為(南)、(北)開關場，各設有匯流排保護電驛，3月3日當天因龍崎~興達三路停電進行氣封型絕緣線路工程，(南)開關場僅剩路北~興達白線一回線輸電至路北變電所，為防止(南)開關場全黑，(南)、(北)開關場間聯絡線合聯確保融通性，但線路合聯後失去分群效果。
- 2、龍崎超高壓變電所分群為(南)、(北)開關場，因天輪~龍崎山線、天輪~龍崎海線停電進行鐵塔改建工程、龍崎~興達三路停電進行氣封絕緣線路工程及仁武~龍崎海線停電點檢，為確保系統融通性，(南)、(北)開關場間聯絡線合聯，但線路合聯後失去分群效果。
- 3、興達發電廠(北)開關場閃絡事故發生當時，因隔離開關3541為馬達驅動式操作機構，操作投入指令後由開啟至完全閉合約需7秒，過程中帶電之一號匯流排經由隔離開關3541對相鄰已無絕緣氣體之斷路器3540導體放電，惟產生之洩漏電流，持續5秒後匯流排保護電驛判定為比流器訊號異常，自動閉鎖保護電驛功能，致使興達發電廠第一道保護機制失效。接著隔離開關3541接地故障發生，(北)開關場匯流排保護電驛已閉鎖(即關閉保護功能)無法清除故障，故障電流持續存在。
- 4、此設於鄰近興達發電廠之變電所第二道後衛保護機制啟動，龍崎、路北、嘉民、南科、仁武等5所超高壓變電所線路跳脫，惟路北~興達白線、龍崎~路北白線未跳脫，經查係因電力搖擺(電流斷續變化)，造成電驛無動作，導致電力系統擾動，引發南部地區豐德、興達、嘉惠、南火、麥

寮、核三、大林等電廠機組跳脫；以龍崎變電所為分界，往北線路陸續跳脫，以南系統自動切離，全台系統裂解為北中及南部2個系統，限縮事故範圍於南部系統。
