糾 正 案 文 (公 布 版)

壹、被糾正機關：台灣電力股份有限公司。

貳、案由：台電公司分階段辦理路北超高壓變電所「345kV氣體絕緣開關設備(GIS)及氣體絕緣輸電線路(GIL)購置暨安裝」容量提升案，工程期間，有電匯流排與停電工區之介面，當列入管制，避免人為誤操作，惟該公司運維單位於該所隔離開關3541形成管制點期間，未依規定標示、上鎖並關閉其操作電源，加上綜合研究所受託完工峻驗，在無人陪同下，領班逕自操作新設備，轉動解鎖鑰匙，未料，於鎖管制點一併解情況下，本欲操作隔離開關3542，卻誤操作隔離開關3541(管制點)，致生三相接地故障，而被迫實施六輪緊急分區輪流停電，影響約415萬戶；以及110年5月17日中午興達單一機組故障，雖於同日傍晚復電，然當晚仍因抽蓄電力用盡、太陽能發電歸零等因素，實施低頻卸載及一輪緊急分區限電，影響約100萬戶，違反單一機組故障不引起系統低頻電驛卸載(限電)原則等情，確有違失，爰依法提案糾正。

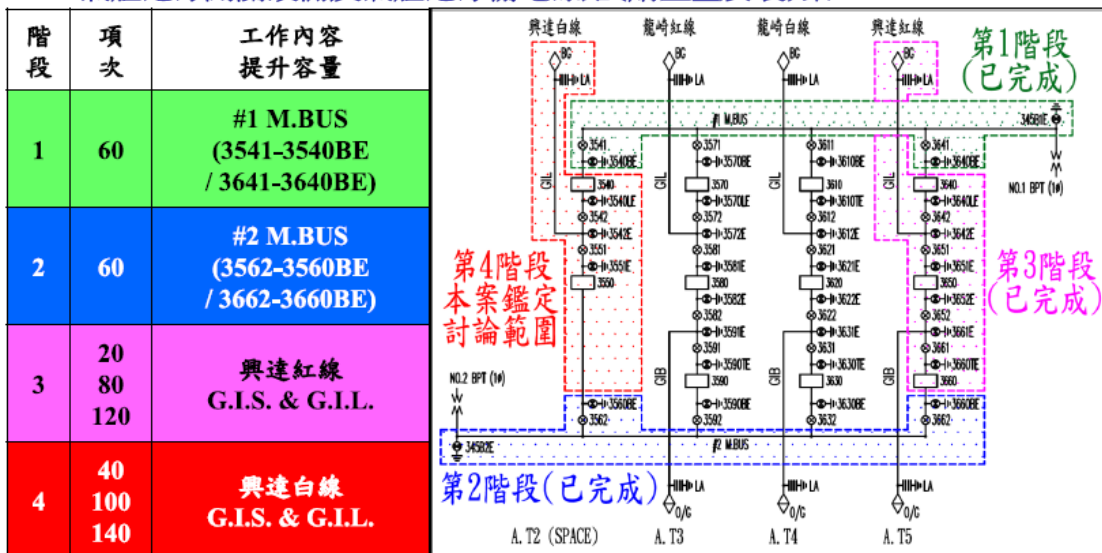
圖2 345kV氣體絕緣開關設備(GIS)及氣體絕緣輸電線路(GIL)購置暨安裝案

- 1、第1階段：更新#1 M. BUS(3541-3540BE/3641-3640BE)，將路北E/S 345kV #1 BUS容量提升為8,000A，於109年7月1日完工加入系統。
- 2、第2階段：更新#2 M. BUS(3562-3560BE/3662-3660BE)，將路北E/S 345kV #1 BUS容量提升為8,000A，於109年9月15日完工加入系統。
- 3、第3階段：興達路北紅線GIS及GIL(各開關及導體)，興達路北紅線GIS容量提升為6,000A，於109年12月29日完工加入系統。
- 4、第4階段：興達路北白線GIS及GIL，興達路北白線GIS容量提升為6,000A，於110年2月18日開工，同年3月19日停電施作，5月31日完工加入系統。

中興電工承攬台電公司契約案號008080007901號
345kV氣體絕緣開關設備及氣體絕緣輸電線路(購置暨安裝)案
