## 調 查 報 告 ( 公 布 版 )

壹、案由：據訴，台灣電力股份有限公司(下稱台電公司)於110年5月13日分區輪流停電，同年月17日又再度電力吃緊輪流供電，均有人為疏失，而經函查此事故乃肇因於興達火力發電廠事故。同年7月27日又因第二核能發電廠跳機，造成電力吃緊。同年12月初亦接連發生板橋~青年#1連接站電纜燒毀、台北一次變電所5號配電變壓器起火等事故，因而有關台電公司之電力供應、電力調度、電網管理、需求管理、風險管控等防呆機制，及有關各機組運作、歲修、故障修復、電力開發、裝置容量及調度，以及高溫氣候及經濟成長因素，使得用電量攀升之因素等，是否台電公司有充分因應對策，均有通盤調查了解之必要案。

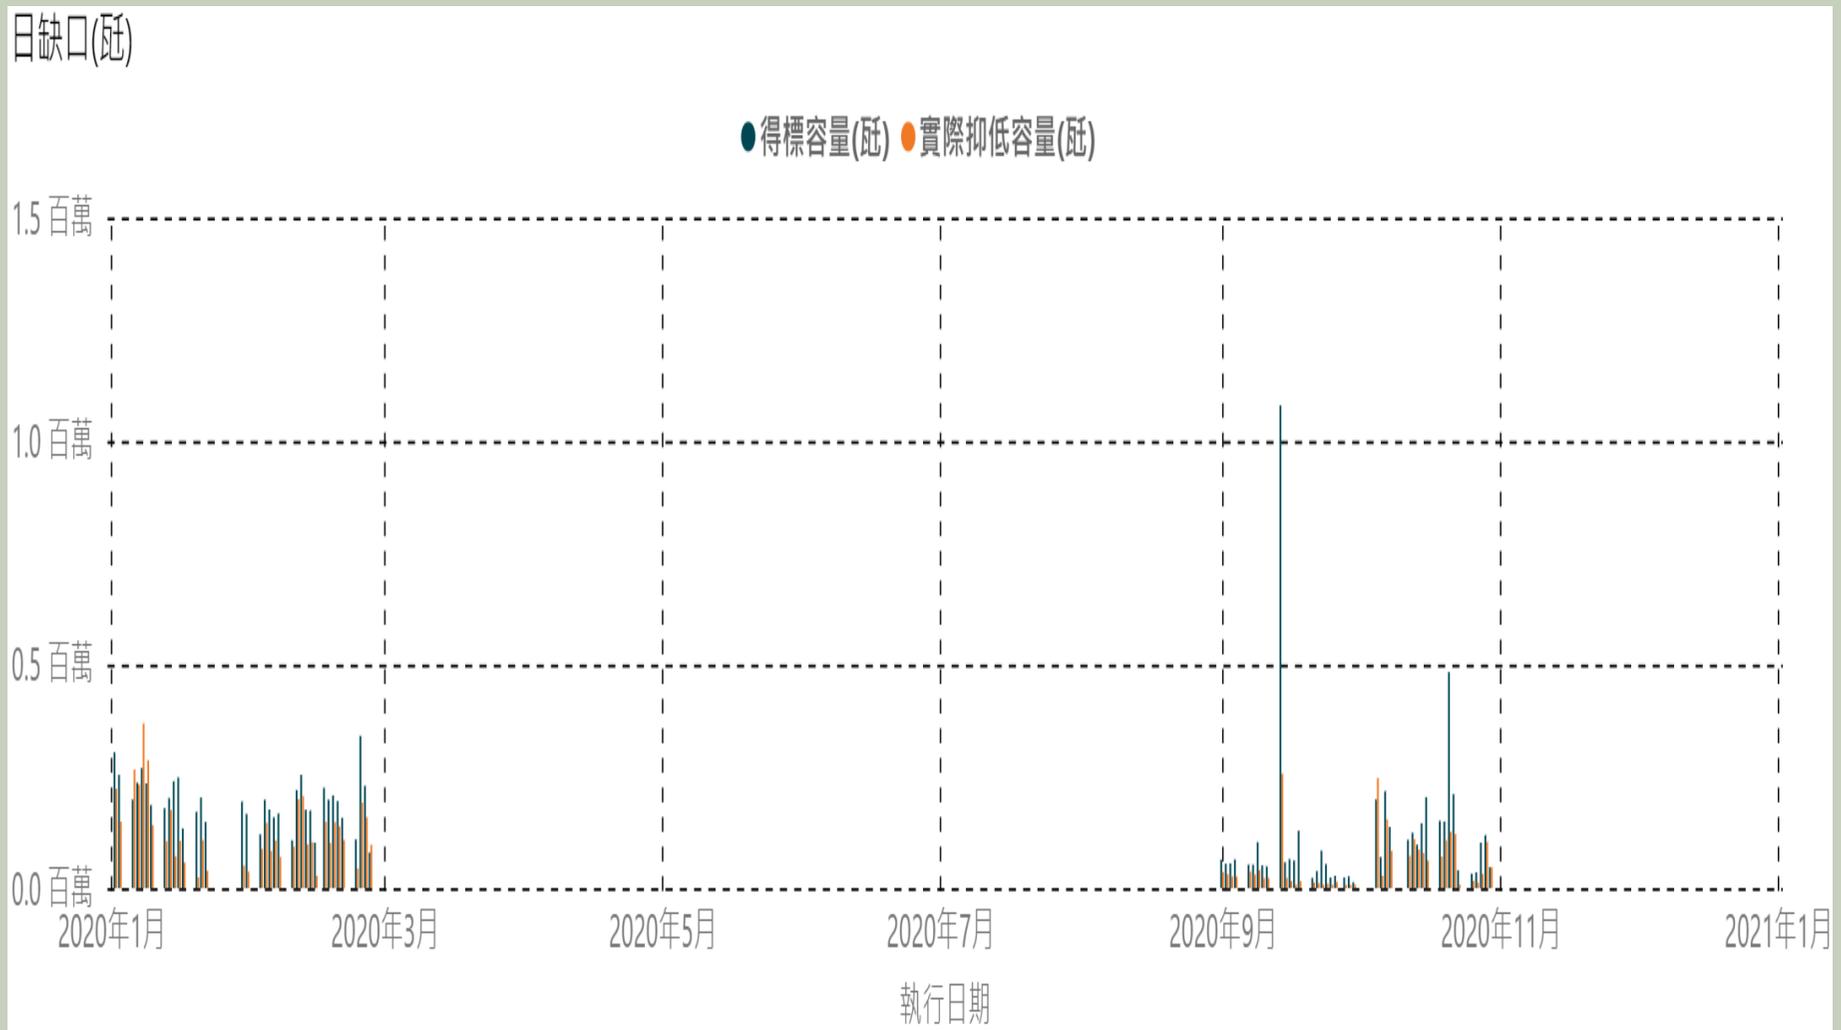
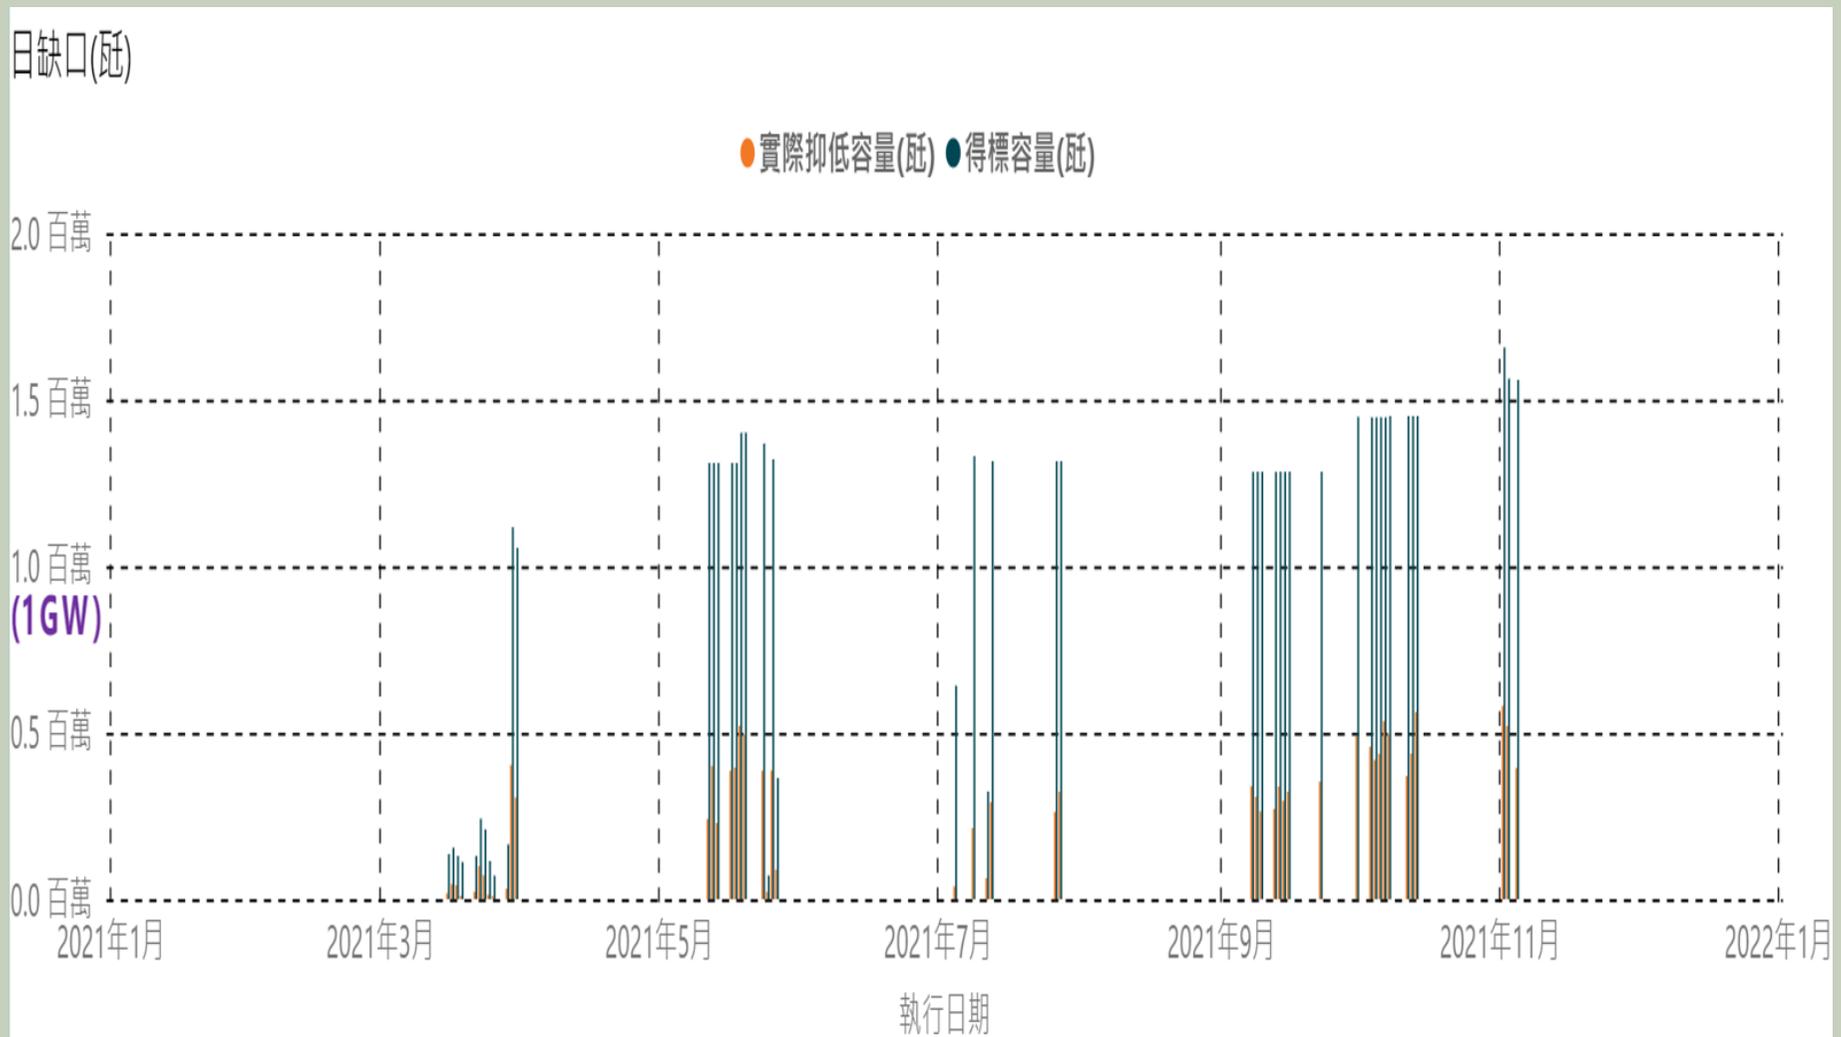
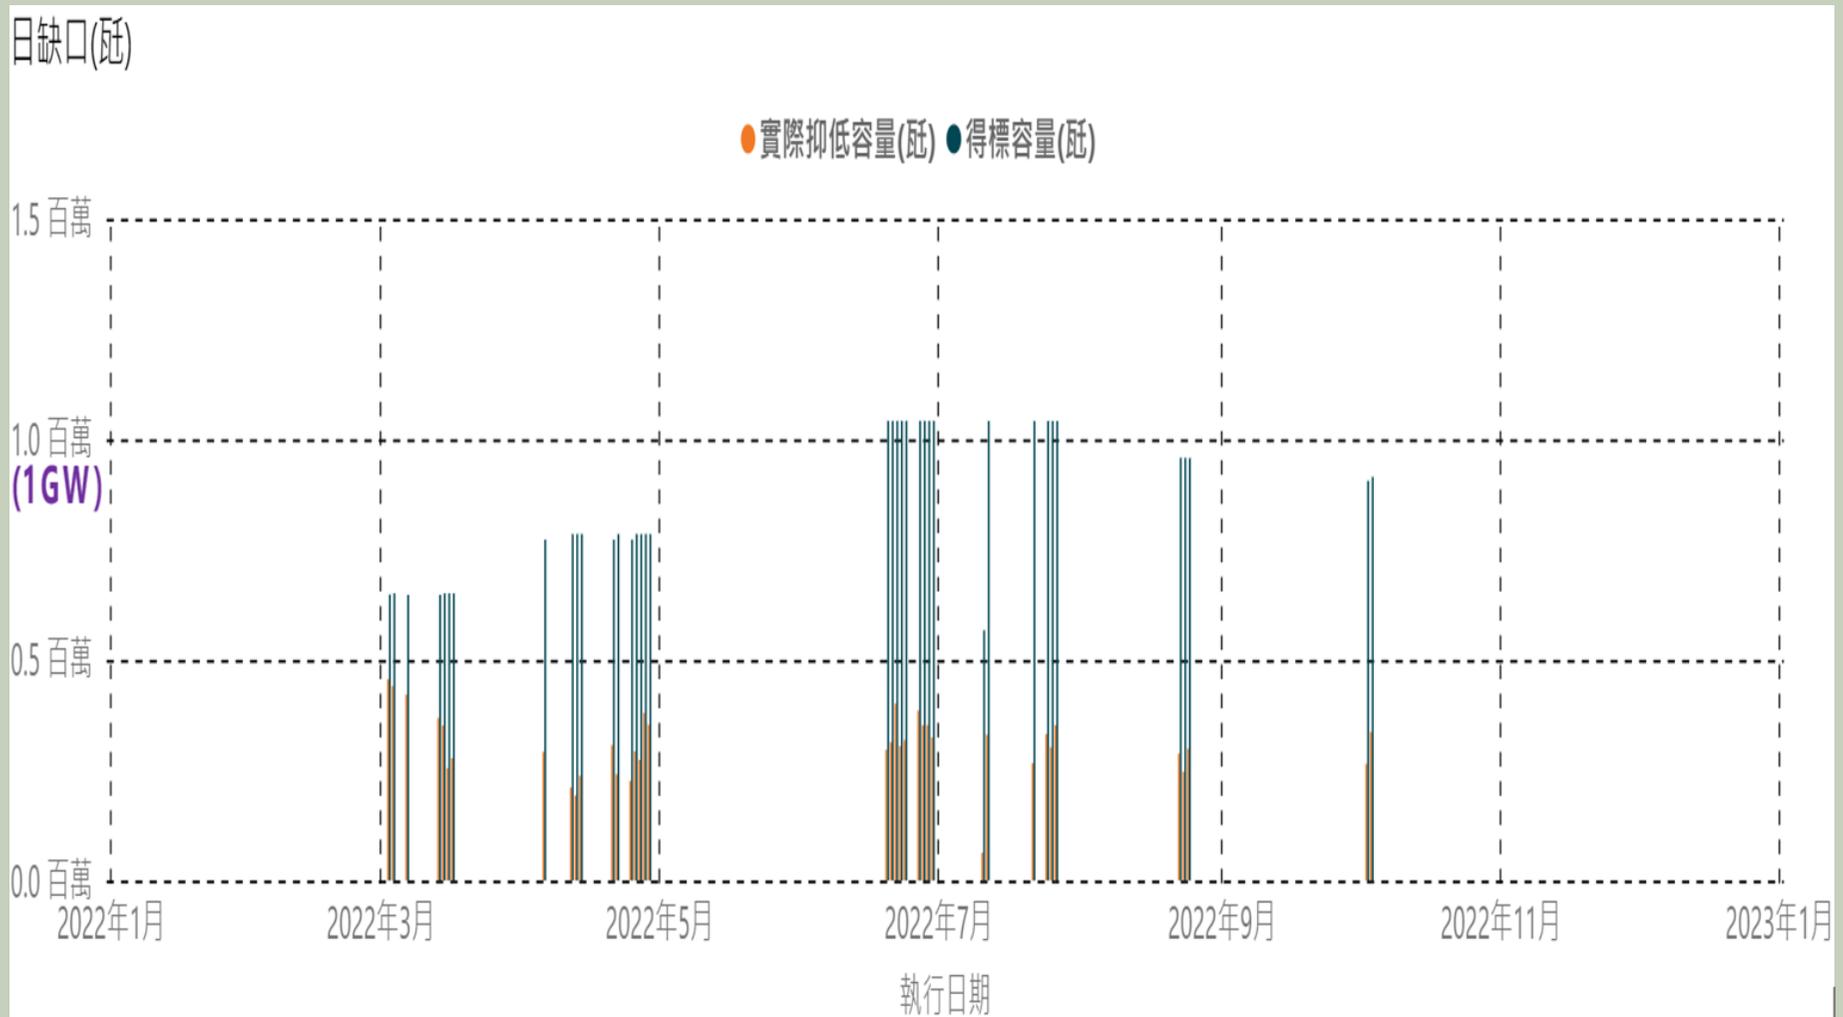
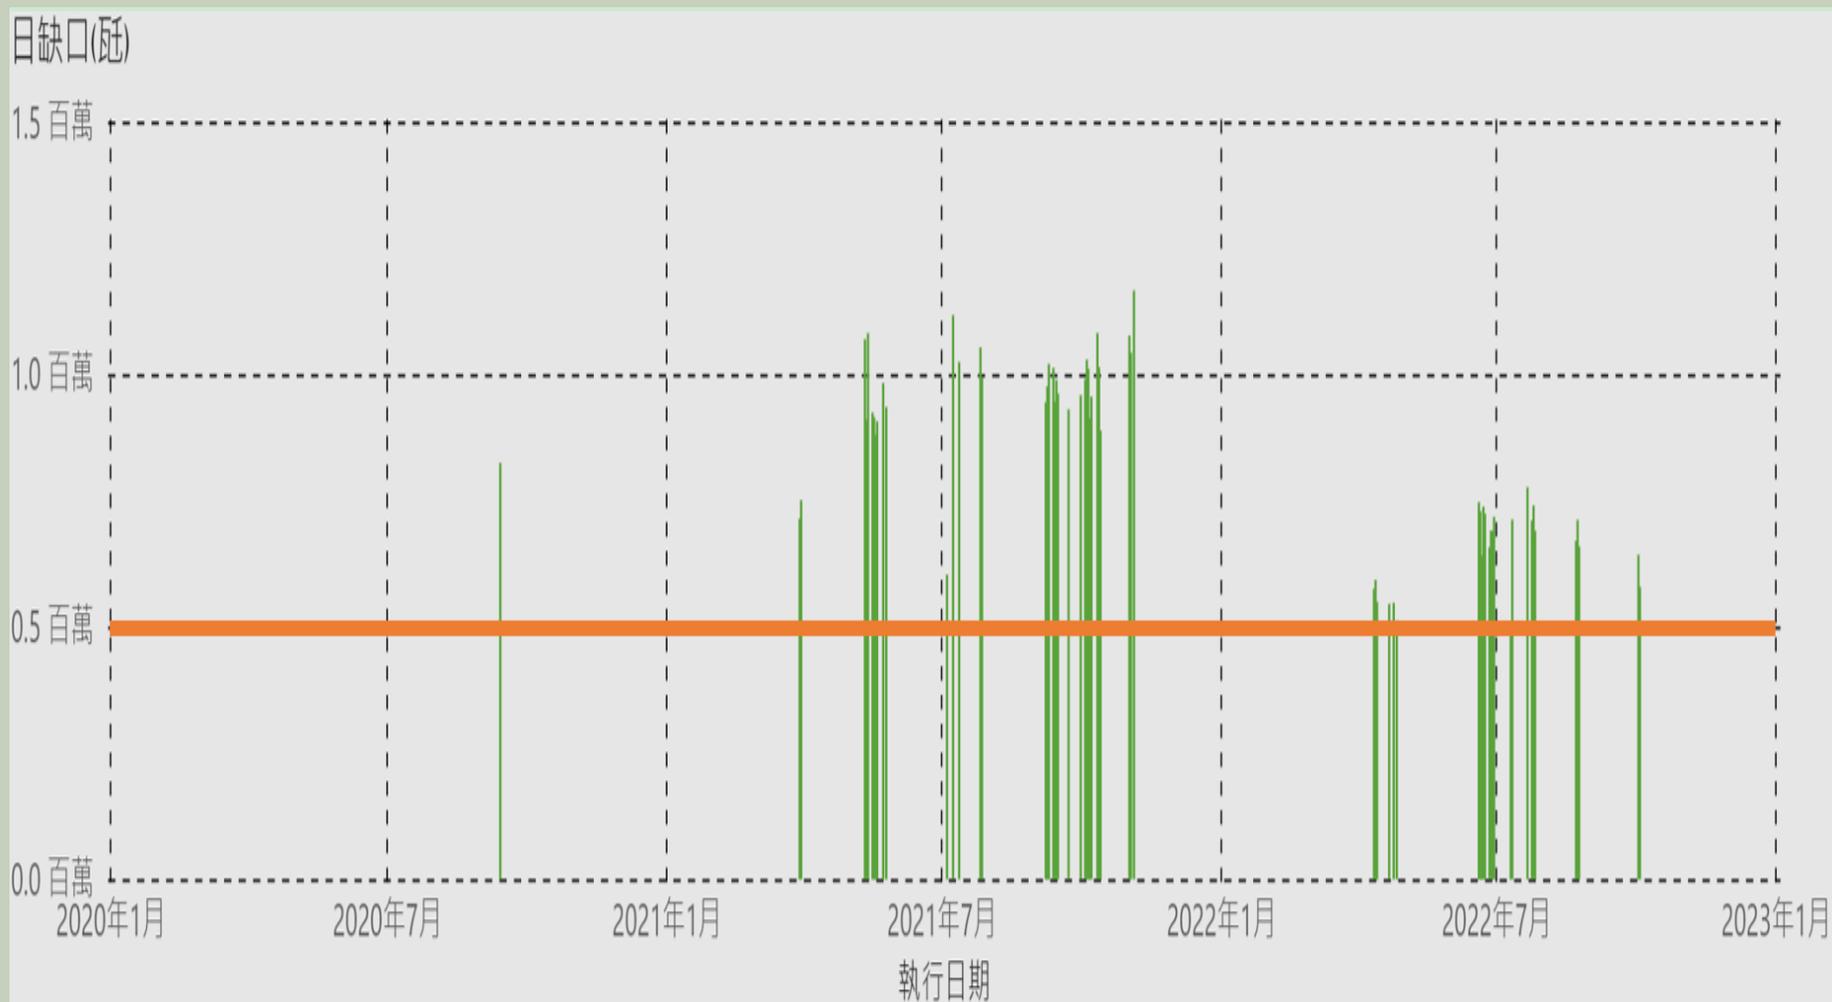
2、針對上情，據台電公司111年11月16日函稱「當估算量與實績量有差異，且實際或預估系統供電餘裕在6%以下時，依據『電源不足時期限限制用電辦法』可執行降低電壓運轉及啟動氣渦輪機組或緊急備用機組。另在水情狀況許可下，可以提升水力機組發電量因應，穩定系統供電。」然而，進一步分析，上述期間，單月累計調度缺口達100萬瓩(1GW)以上之日缺口超過50萬瓩(0.5GW)，屢見不鮮(如圖18至圖22所示)，又111年度執行43天中有38天之日缺口超過0.5GW，另109至110年度則分別有79天及49天之日缺口超過0.5GW，顯示需量競價措施減少用電實績，對於協助穩定供電之助益有限。

圖18 109年度台電公司需量競價月缺口達1GW以上之日缺口

圖19 110年度台電公司需量競價月缺口達1GW以上之日缺口

圖20 111年度台電公司需量競價月缺口達1GW以上之日缺口

圖21 109至111年度台電公司需量競價月缺口達1GW以上者，其日缺口超過0.5GW
