# 調 查 報 告

參、案由：112年5月10日臺中捷運路線旁之興富發建築工地位於31樓高的吊臂突然掉落，砸穿正在行駛的捷運列車，造成乘客1死多傷災害。相關主管機關有無違失，實有深入調查之必要案。

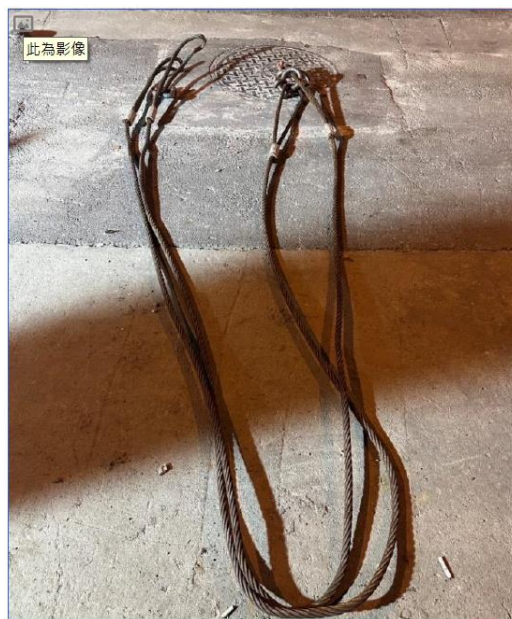
圖7 吊掛用鋼索

- 1、事故當天，嘉源工程行人員先拆除塔式起重機吊鉤組、捲揚鋼索及起伏鋼索，宇球公司拆除機操作人員於32樓樓頂處，以遙控方式操作拆除機，將吊鉤移動至塔式起重機桁架預先以噴漆為記號之吊點上方，嘉源工程行人員利用2條直徑22公厘6公尺長之吊掛用鋼索（如圖7），以對折之方式分別穿過塔式起重機桁架之吊點左右兩側330公分及297公分處，如圖8所示，再將吊掛用鋼索兩端環首勾掛於拆除機吊鉤上，並以馬鞍環固定。宇球公司人員操作拆除機向上拉起起重機桁架後，嘉源工程行人員再拆除塔式起重機臨時固定桁架用之假固定鋼索，並將塔式起重機旋轉盤煞車解除，保持旋轉盤可為旋轉狀態。

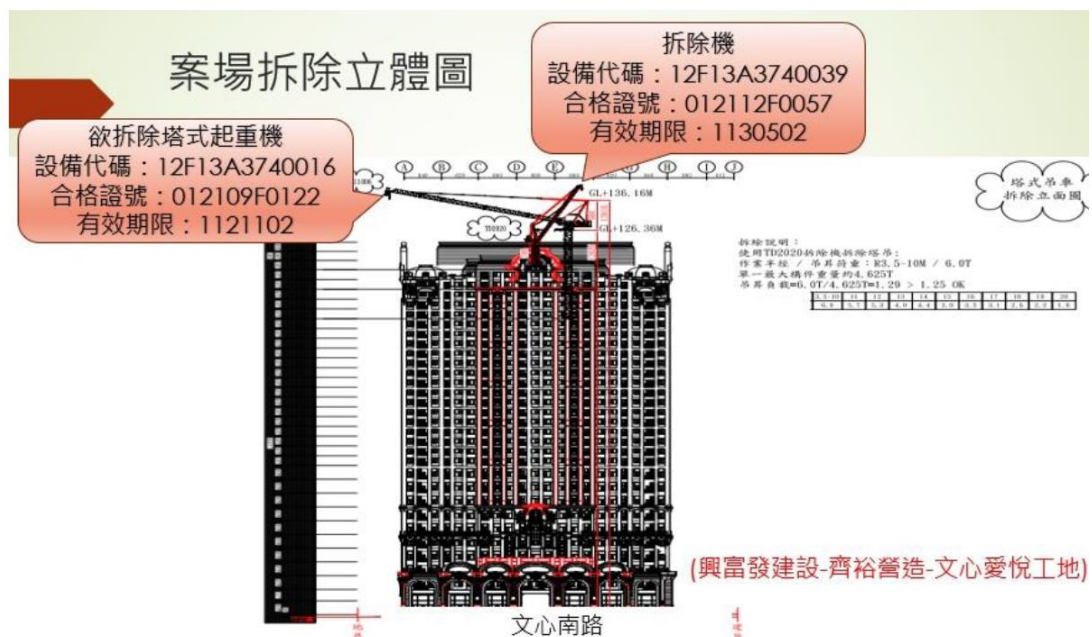
圖14 位於臺中市南屯區文心南路與文心南五路口之「台中豐功段(文心愛悅)新建工程」建築物31樓頂設置有塔式起重機2座

- (1) 位於臺中市南屯區文心南路與文心南五路口之「台中豐功段(文心愛悅)新建工程」建築物31樓頂設置有塔式起重機2座(如下圖)，分別為機型JTL110D6，編號12F13A3740016、吊升荷重6.384公噸，合格證有效期限自111年11月3日至112年11月2日止(下稱塔式起重機)，及機型為TD2020，編號12F13A3740039、吊升荷重6.137公噸，合格證有效期限自112年5月3日至113年5月2日止(下稱拆除機)，操作人員為宇球公司呂○○具操作人員資格，蕭○○(即嘉源工程行)當日所僱指揮及吊掛人員為許○○具使用起重機具從事吊掛作業人員資格。

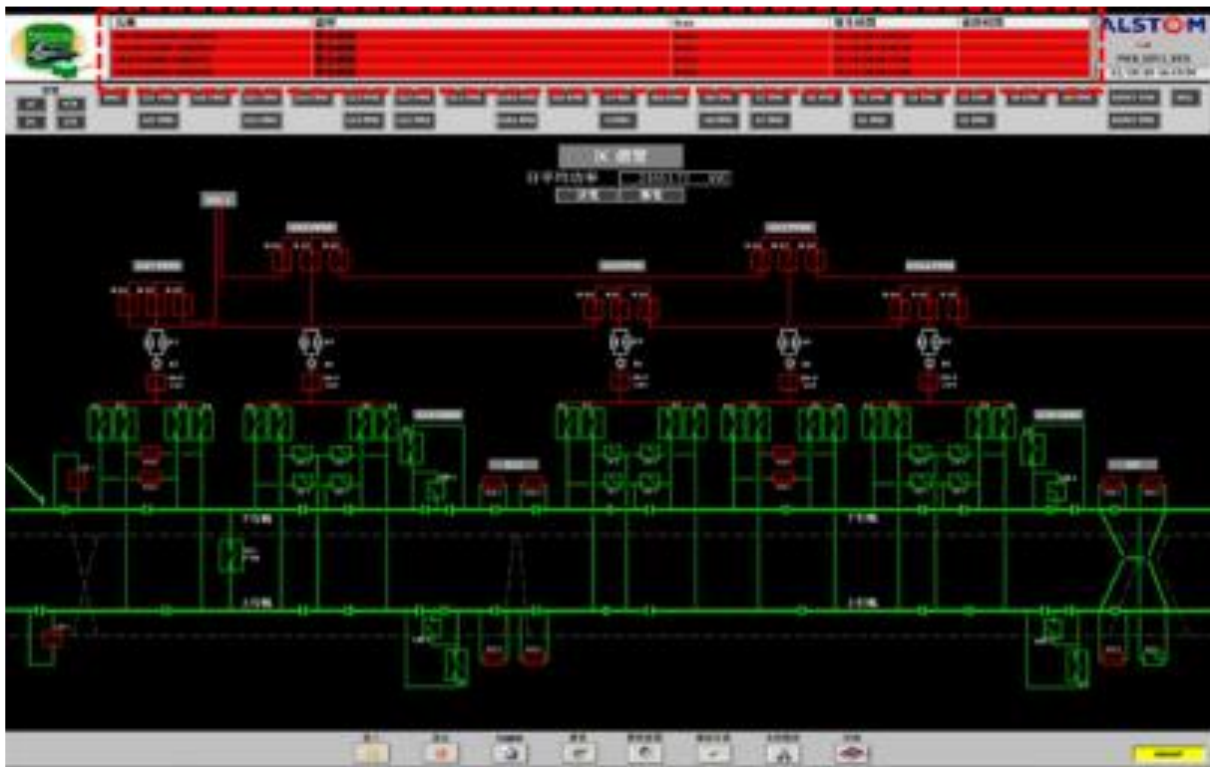
圖20 PWR SCADA 頂部橫幅告警顯示

- （1）臺中捷運設有電力監控及資料擷取系統（PWR SCADA），用以監控電力供應情形，並提供電力設備操作之介面。依據「行車監控系統電力SCADA設計說明」文件，在PWR SCADA架構中，供電系統的現地設備，如牽引動力變電站等數據資料，皆可透過遠端控制單元傳輸到高速網路傳輸系統，再傳輸至PWR SCADA的前端處理器與伺服器進行資料交換，使供電設備數據資料呈現於工作站中。
- （2）電力控制工程師使用PWR SCADA監控正線及機廠之電力設備運作情形並視需要進行操作。當異常事件發生，如過電流故障跳脫時，告警將顯示於PWR SCADA畫面提醒監控人員。
- （3）最新4則告警顯示於監控畫面頂部橫幅之告警框架中，如圖20紅色虛線框處。於此處無法確認告警，告警確認及相關操作須於告警檢視畫面執行，如圖21。告警檢視畫面以12號字體呈現資訊、告警的預設排序皆與ATS SCADA相同。
