調查報告

參、案由：112年5月10日臺中捷運路線旁之興富發建案工地位於31樓高的吊臂突然掉落，砸穿正在行駛的捷運列車，造成乘客1死多傷災害。相關主管機關有無違失，實有深入調查之必要案。

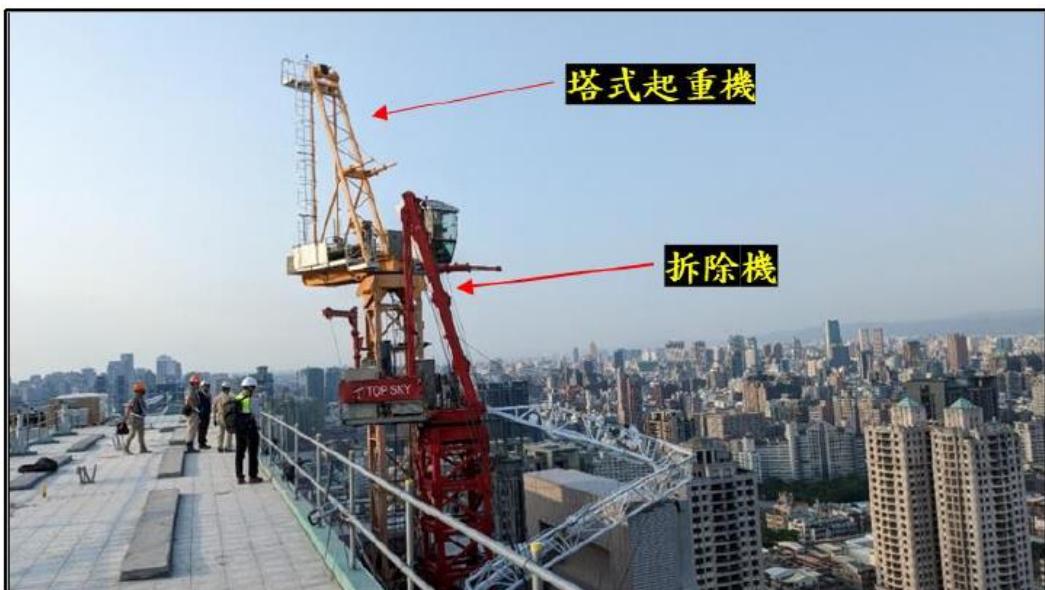
圖5 拆除機、塔式起重機與建築物相對位置

(三)事故地點位於臺中市南屯區文心南路靠近豐樂公園站附近。事故當時，於該捷運路線旁由興富發建設股份有限公司(下稱興富發建設)所興建之建築物「臺中豐功段（文心愛悅）新建工程」樓頂，正由宇球國際興業有限公司（下稱宇球公司）及嘉源工程行人員於現場以拆除用塔式起重機（下稱拆除機）進行建築用塔式起重機（下稱塔式起重機）之拆除作業。拆除機、塔式起重機與建築物相對位置如圖5，塔式起重機重要組件如圖6。

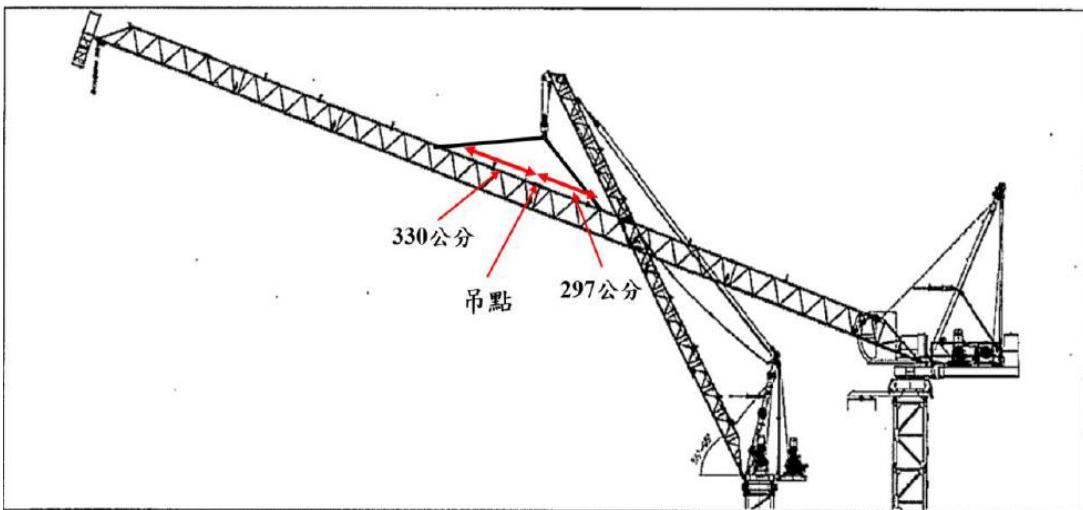
圖8 吊掛用鋼索穿過桁架距吊點位置（示意圖）

1、事故當天，嘉謐工程行人員先拆除塔式起重機吊鉤組、捲揚鋼索及起伏鋼索，宇球公司拆除機操作人員於32樓樓頂處，以遙控方式操作拆除機，將吊鉤移動至塔式起重機桁架預先以噴漆為記號之吊點上方，嘉謐工程行人員利用2條直徑22公厘6公尺長之吊掛用鋼索（如圖7），以對折之方式分別穿過塔式起重機桁架之吊點左右兩側330公分及297公分處，如圖8所示，再將吊掛用鋼索兩端環首勾掛於拆除機吊鉤上，並以馬鞍環固定。宇球公司人員操作拆除機向上拉起起重機桁架後，嘉謐工程行人員再拆除塔式起重機臨時固定桁架用之假固定鋼索，並將塔式起重機旋轉盤煞車解除，保持旋轉盤可為旋轉狀態。

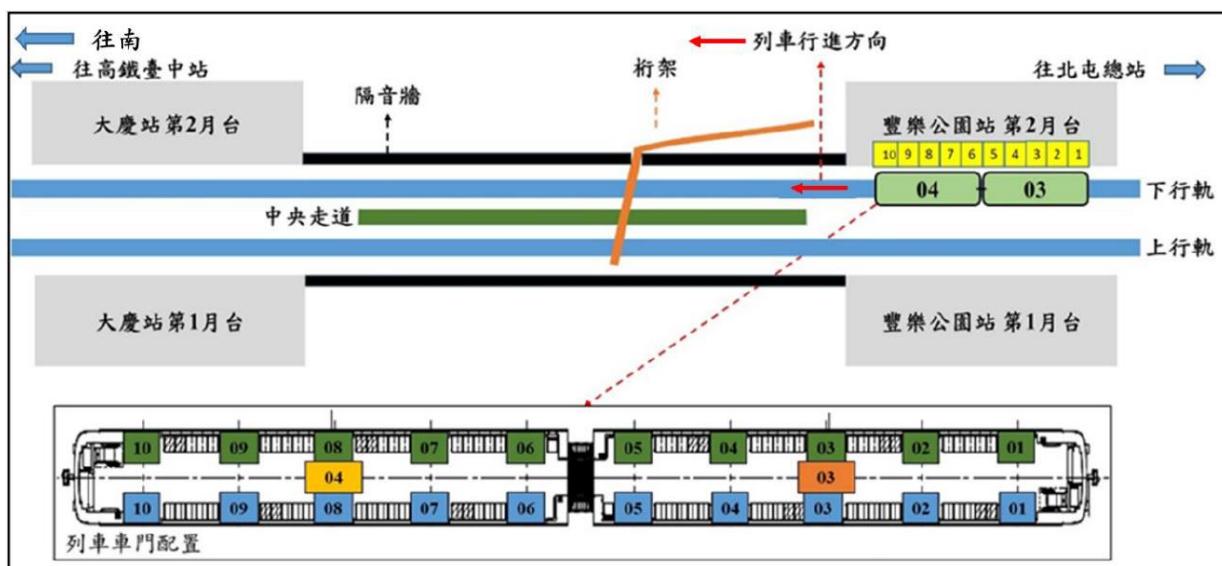
圖12 事故列車車門、車站月台、軌道配置及桁架掉落位置（示意圖）

(六)塔式起重機桁架侵入臺中捷運軌道前，1226:50時事故列車進入豐樂公園站第2月台(下行軌)，如圖12，1227:03時，事故列車停靠月台，塔式起重機桁架侵入軌道，1227:10時全車車門開啟，隨車站務員由04車廂10號車門處走出至月台，面向北端(列車後部)確認旅客上、下車情形，車站保全人員站立於第2月台第6及7號月台門附近面向月台北端。車站保全人員聽到撞擊聲響後於1227:13時轉身察看。依運安會訪談紀錄，車站保全人員表示一開始看到煙霧灰塵，後發現桁架橫跨在軌道區，便以對講機向值班站長通報並向月台南端移動。值班站長聽到桁架撞擊聲音時，亦聽到車站保全人員以對講機呼叫，於是移動至1月台瞭解情況。

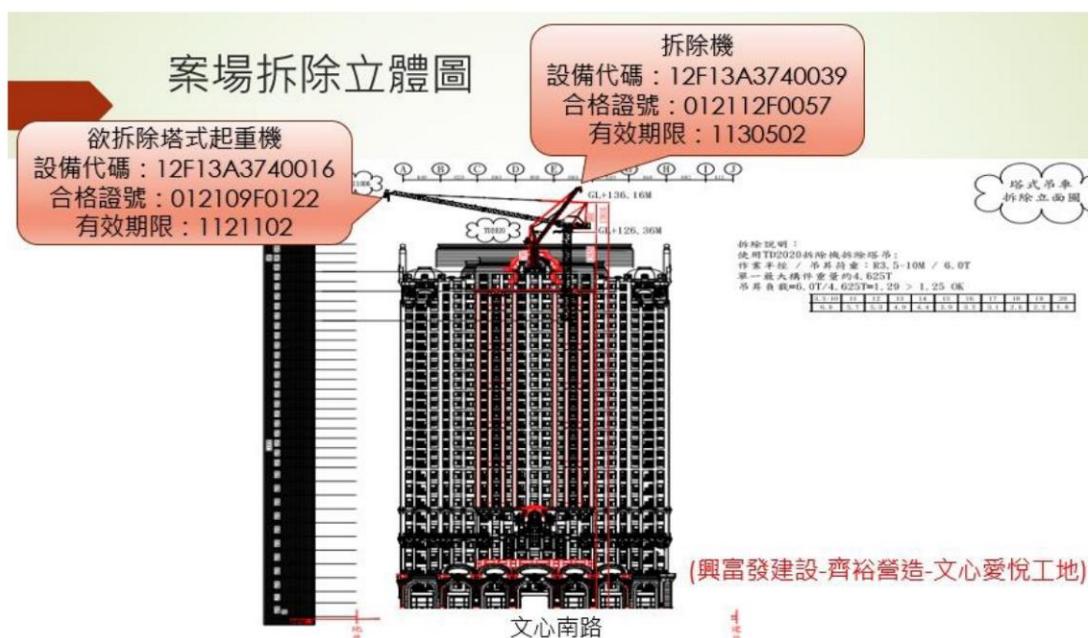
圖14 位於臺中市南屯區文心南路與文心南五路口之「台中豐功段(文心愛悅)新建工程」建築物31樓頂設置有塔式起重機2座

(1) 位於臺中市南屯區文心南路與文心南五路口之「台中豐功段(文心愛悅)新建工程」建築物31樓頂設置有塔式起重機2座(如下圖)，分別為機型JTL110D6，編號12F13A3740016、吊升荷重6.384公噸，合格證有效期限自111年11月3至112年11月2日止(下稱塔式起重機)，及機型為TD2020，編號12F13A3740039、吊升荷重6.137公噸，合格證有效期限自112年5月3日至113年5月2日止(下稱拆除機)，操作人員為宇球公司呂○○具操作人員資格，蕭○○(即嘉源工程行)當日所僱指揮及吊掛人員為許○○具使用起重機具從事吊掛作業人員資格。

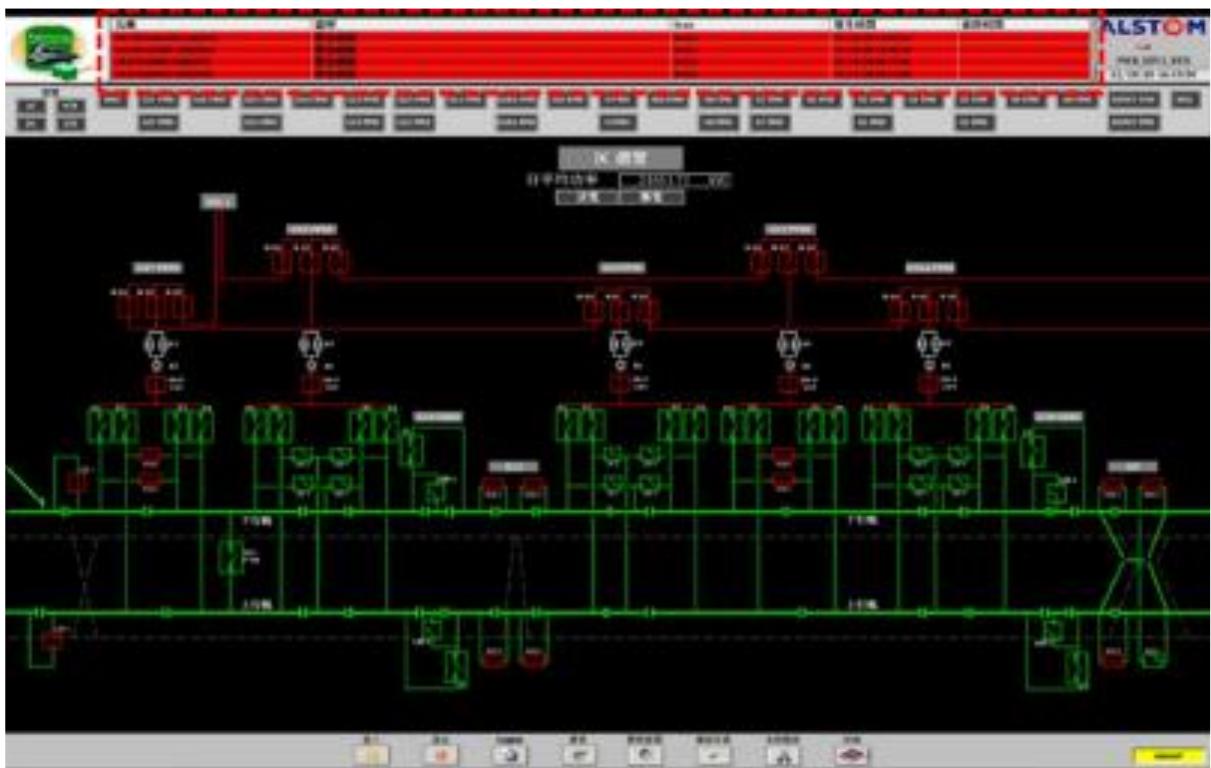
圖20 PWR SCADA 頂部橫幅告警顯示

- (1) 臺中捷運設有電力監控及資料擷取系統（PWR SCADA），用以監控電力供應情形，並提供電力設備操作之介面。依據「行車監控系統電力SCADA設計說明」文件，在PWR SCADA架構中，供電系統的現地設備，如牽引動力變電站等數據資料，皆可透過遠端控制單元傳輸到高速網路傳輸系統，再傳輸至PWR SCADA的前端處理器與伺服器進行資料交換，使供電設備數據資料呈現於工作站中。
- (2) 電力控制工程師使用PWR SCADA監控正線及機廠之電力設備運作情形並視需要進行操作。當異常事件發生，如過電流故障跳脫時，告警將顯示於PWR SCADA畫面提醒監控人員。
- (3) 最新4則告警顯示於監控畫面頂部橫幅之告警框架中，如圖20紅色虛線框處。於此處無法確認告警，告警確認及相關操作須於告警檢視畫面執行，如圖21。告警檢視畫面以12號字體呈現資訊、告警的預設排序皆與ATS SCADA相同。

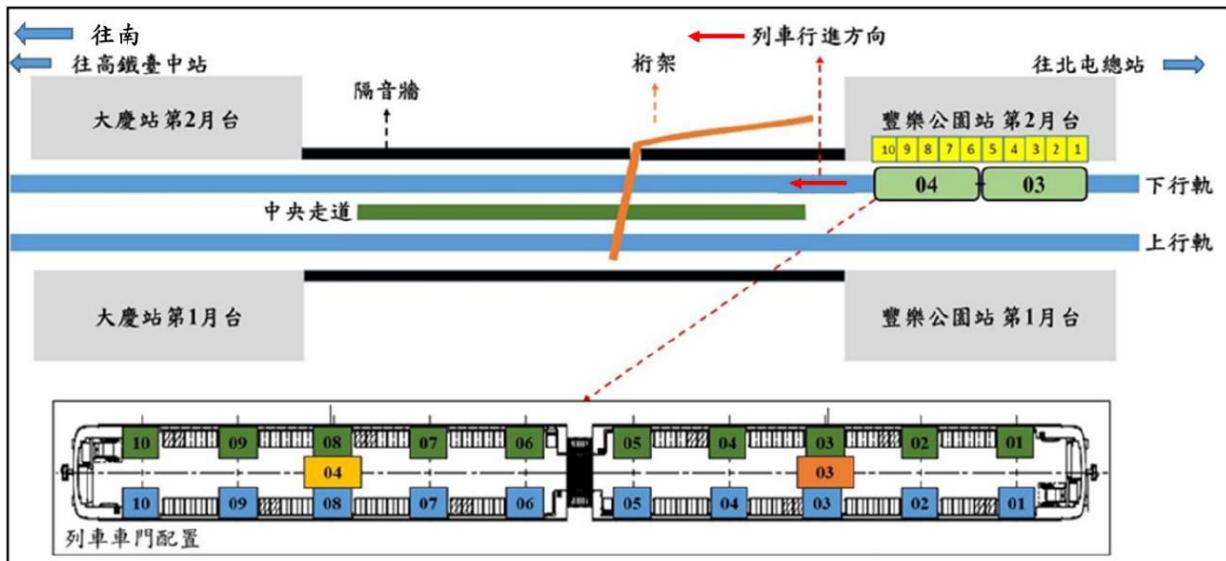
圖23 事故列車車門、車站月台、軌道配置及桁架掉落位置（示意圖）

1、112年5月10日，由編號03及04兩節車廂組成之事故列車，由北屯總站往南開往高鐵臺中站，約1226:50時列車進入豐樂公園站第2月台(下行軌)，位於該捷運路線旁由興富發建設所興建之建築物樓頂，正由宇球公司及嘉諒工程行人員於現場進行塔吊拆除作業，約1226:53時，拆除機

桁架開始發生挫屈，1226:54時，塔式起重機桁架前部開始下墜，約1227:03時塔式起重機分析架侵入臺中捷運並橫跨於正線上，同時，事故列車停靠月台，如下示意圖；
