調 查 報 告

參、案由：112年5月10日臺中捷運路線旁之興富發建築工地位於31樓高的吊臂突然掉落，砸穿正在行駛的捷運列車，造成乘客1死多傷災害。相關主管機關有無違失，實有深入調查之必要案。

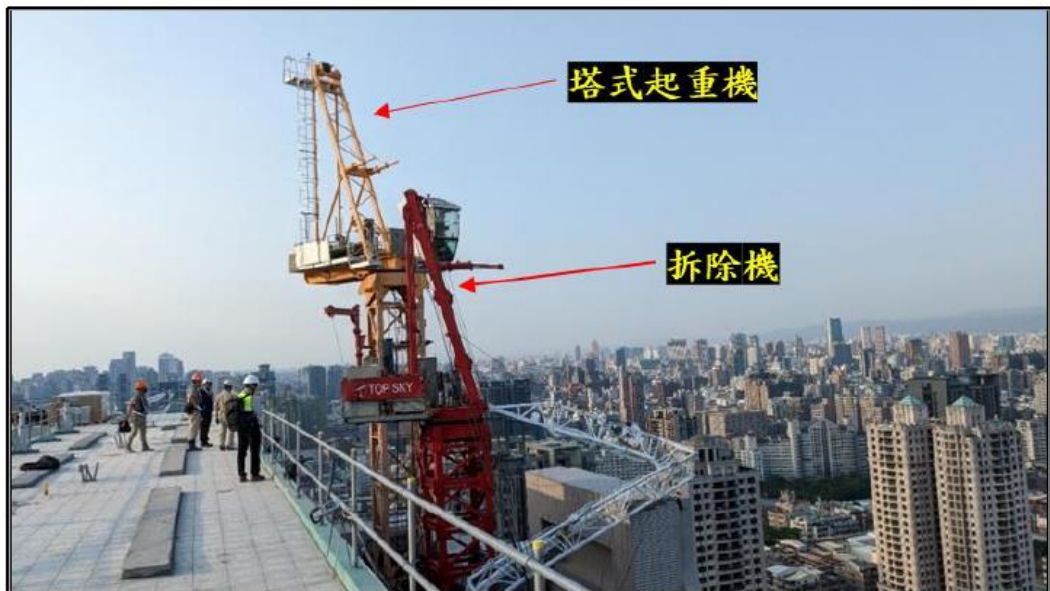
圖5 拆除機、塔式起重機與建築物相對位置

(三) 事故地點位於臺中市南屯區文心南路靠近豐樂公園站附近。事故當時，於該捷運路線旁由興富發建設股份有限公司(下稱興富發建設)所興建之建築物「臺中豐功段(文心愛悅)新建工程」樓頂，正由宇球國際興業有限公司(下稱宇球公司)及嘉誼工程行人員於現場以拆除用塔式起重機(下稱拆除機)進行建築用塔式起重機(下稱塔式起重機)之拆除作業。拆除機、塔式起重機與建築物相對位置如圖5，塔式起重機重要組件如圖6。

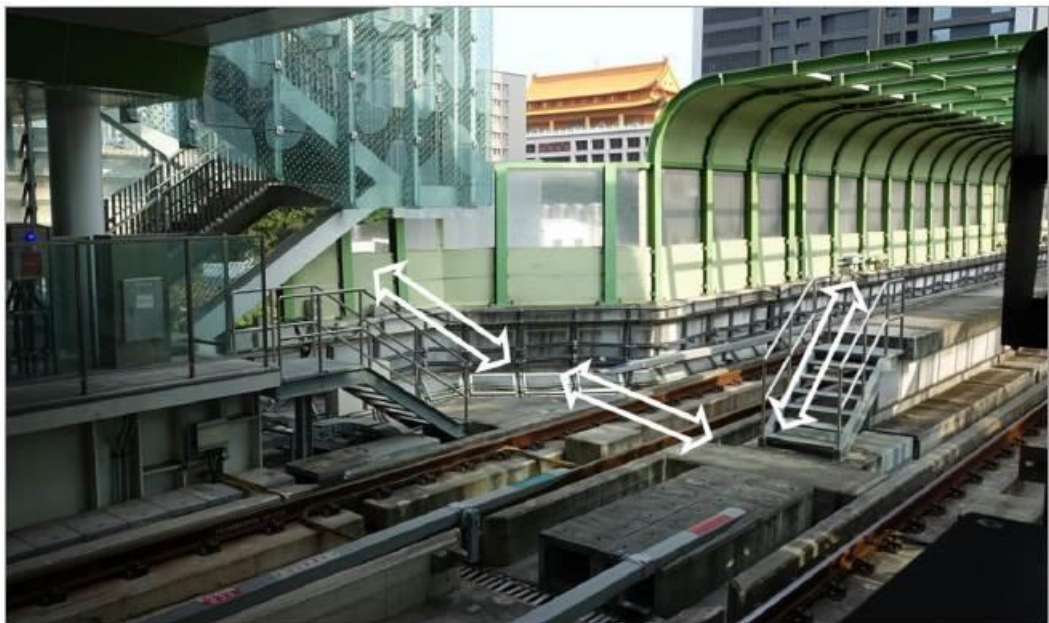
圖24 臺中捷運豐樂公園站月台至中央走道之動線

2、豐樂公園站值班站長確認行控中心完成斷電程序，於1234時取得行控中心授權「下軌道疏散處理」後，由中央走道（如下圖）前往事故列車位置，引導乘客經由03車廂左側01號車門下車，經中央走道疏散至車站月台；隨車員係最後1位離開列車，其暫留於車內，依行控中心指示檢視並拍攝列車內外車損狀況，回報後依指示將列車輔助電力關閉(AUX OFF)，約1257時完成巡檢作業後自中央走道返回車站月台。
