調 查 報 告

參、案由：112年5月10日臺中捷運路線旁之興富發建築工地位於31樓高的吊臂突然掉落，砸穿正在行駛的捷運列車，造成乘客1死多傷災害。相關主管機關有無違失，實有深入調查之必要案。

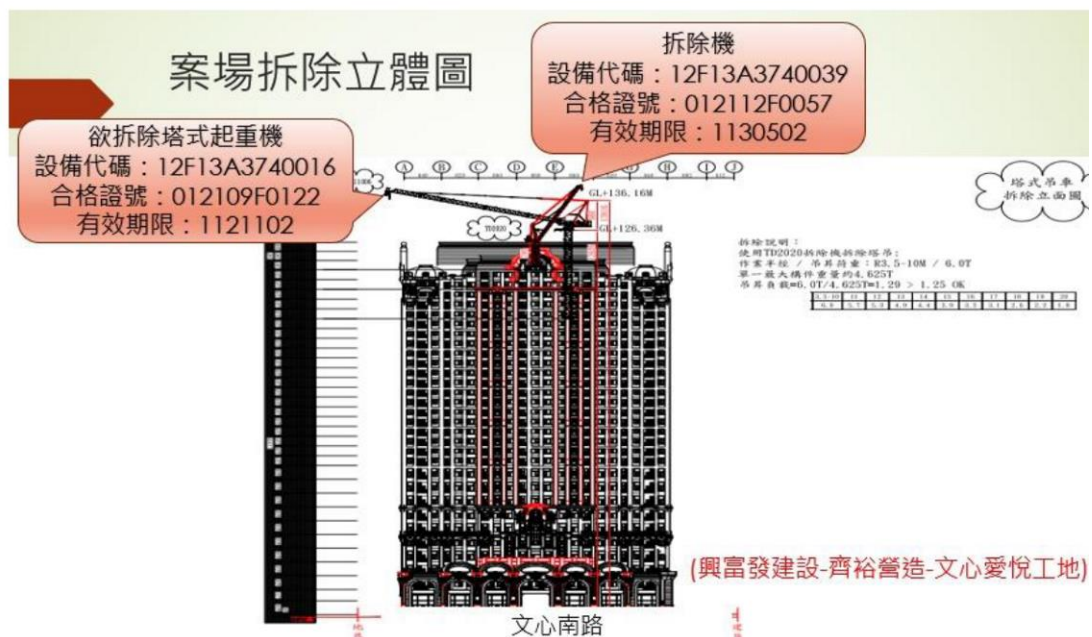
圖14 位於臺中市南屯區文心南路與文心南五路口之「台中豐功段(文心愛悅)新建工程」建築物31樓頂設置有塔式起重機2座

- (1) 位於臺中市南屯區文心南路與文心南五路口之「台中豐功段(文心愛悅)新建工程」建築物31樓頂設置有塔式起重機2座(如下圖)，分別為機型JTL110D6，編號12F13A3740016、吊升荷重6.384公噸，合格證有效期限自111年11月3日至112年11月2日止(下稱塔式起重機)，及機型為TD2020，編號12F13A3740039、吊升荷重6.137公噸，合格證有效期限自112年5月3日至113年5月2日止(下稱拆除機)，操作人員為宇球公司呂○○具操作人員資格，蕭○○(即嘉源工程行)當日所僱指揮及吊掛人員為許○○具使用起重機具從事吊掛作業人員資格。
