調 查 報 告

參、案由：112年5月10日臺中捷運路線旁之興富發建築工地位於31樓高的吊臂突然掉落，砸穿正在行駛的捷運列車，造成乘客1死多傷災害。相關主管機關有無違失，實有深入調查之必要案。

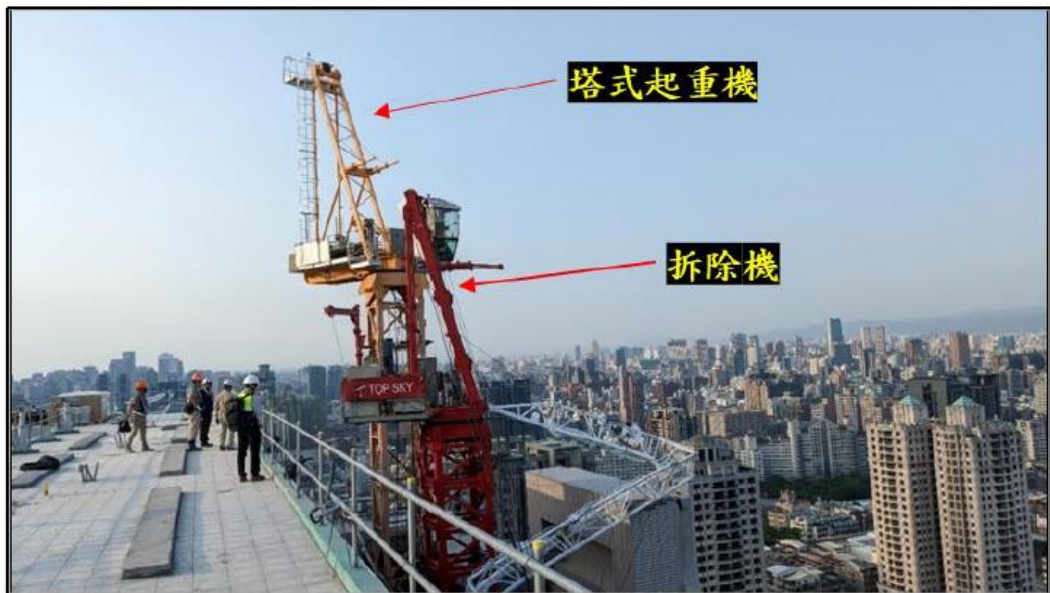
圖5 拆除機、塔式起重機與建築物相對位置

(三) 事故地點位於臺中市南屯區文心南路靠近豐樂公園站附近。事故當時，於該捷運路線旁由興富發建設股份有限公司(下稱興富發建設)所興建之建築物「臺中豐功段(文心愛悅)新建工程」樓頂，正由宇球國際興業有限公司(下稱宇球公司)及嘉誼工程行人員於現場以拆除用塔式起重機(下稱拆除機)進行建築用塔式起重機(下稱塔式起重機)之拆除作業。拆除機、塔式起重機與建築物相對位置如圖5，塔式起重機重要組件如圖6。

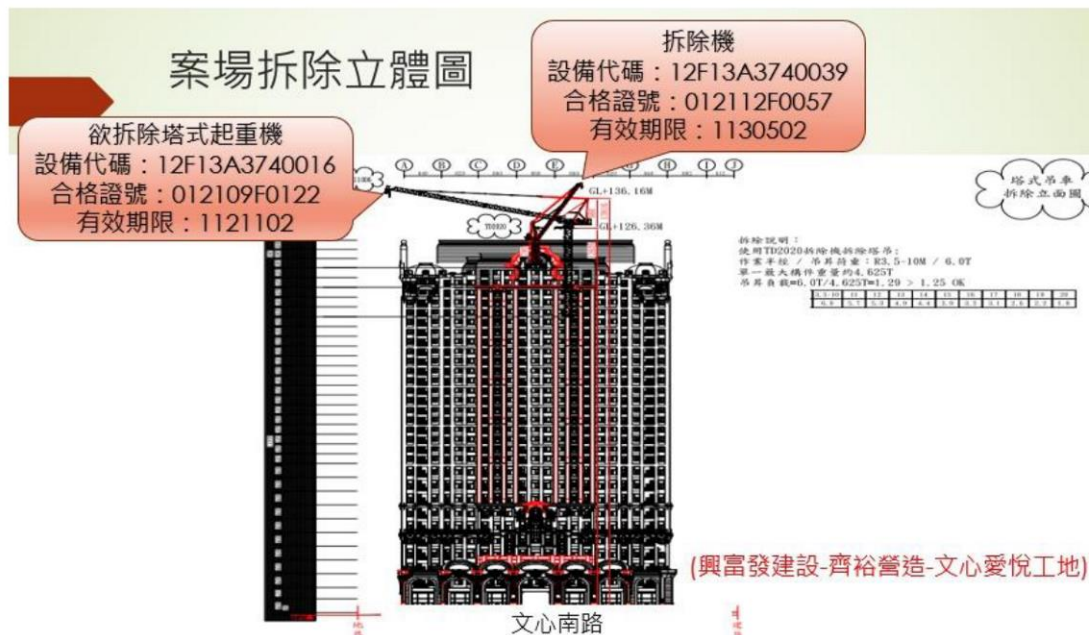
圖14 位於臺中市南屯區文心南路與文心南五路口之「台中豐功段(文心愛悅)新建工程」建築物31樓頂設置有塔式起重機2座

- (1) 位於臺中市南屯區文心南路與文心南五路口之「台中豐功段(文心愛悅)新建工程」建築物31樓頂設置有塔式起重機2座(如下圖)，分別為機型JTL110D6，編號12F13A3740016、吊升荷重6.384公噸，合格證有效期限自111年11月3日至112年11月2日止(下稱塔式起重機)，及機型為TD2020，編號12F13A3740039、吊升荷重6.137公噸，合格證有效期限自112年5月3日至113年5月2日止(下稱拆除機)，操作人員為宇球公司呂○○具操作人員資格，蕭○○(即嘉源工程行)當日所僱指揮及吊掛人員為許○○具使用起重機具從事吊掛作業人員資格。

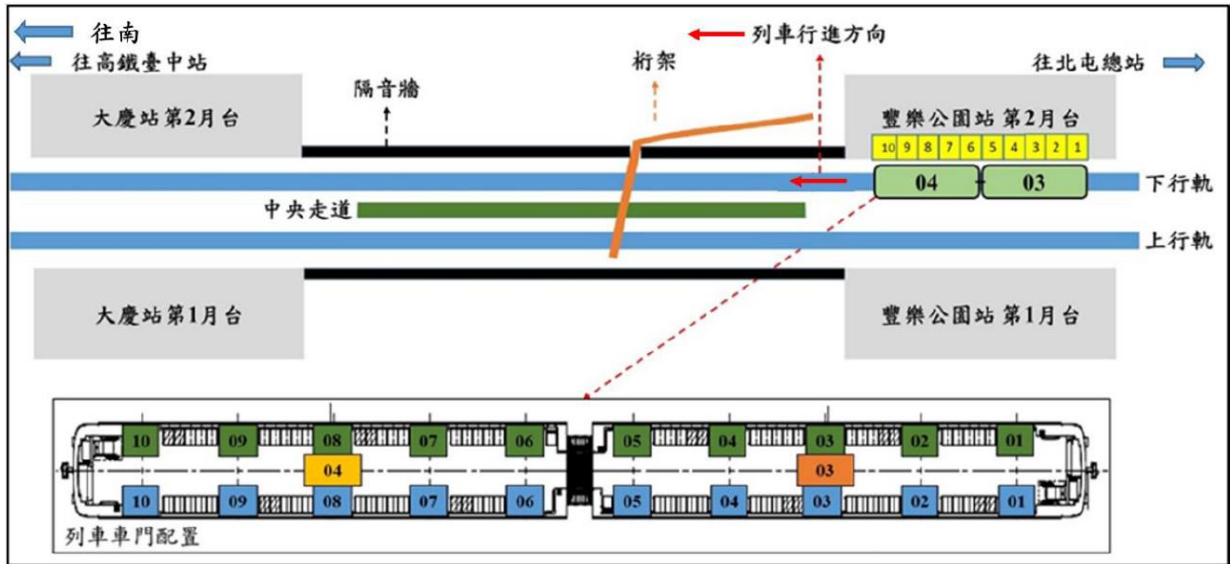
圖23 事故列車車門、車站月台、軌道配置及桁架掉落位置（示意圖）

桁架開始發生挫屈，1226:54時，塔式起重機桁架前部開始下墜，約1227:03時塔式起重機桁架侵入臺中捷運並橫跨於正線上，同時，事故列車停靠月台，如下示意圖；
