糾 正 案 文 (公 布 版)

壹、被糾正機關：台灣電力股份有限公司。

貳、案由：台電公司分階段辦理路北超高壓變電所「345kV氣體絕緣開關設備(GIS)及氣體絕緣輸電線路(GIL)購置暨安裝」容量提升案，工程期間，有電匯流排與停電工區之介面，當列入管制，避免人為誤操作，惟該公司運維單位於該所隔離開關3541形成管制點期間，未依規定標示、上鎖並關閉其操作電源，加上綜合研究所受託完工峻驗，在無人陪同下，領班逕自操作新設備，轉動解鎖鑰匙，未料，於鎖管制點一併解情況下，本欲操作隔離開關3542，卻誤操作隔離開關3541(管制點)，致生三相接地故障，而被迫實施六輪緊急分區輪流停電，影響約415萬戶；以及110年5月17日中午興達單一機組故障，雖於同日傍晚復電，然當晚仍因抽蓄電力用盡、太陽能發電歸零等因素，實施低頻卸載及一輪緊急分區限電，影響約100萬戶，違反單一機組故障不引起系統低頻電驛卸載(限電)原則等情，確有違失，爰依法提案糾正。

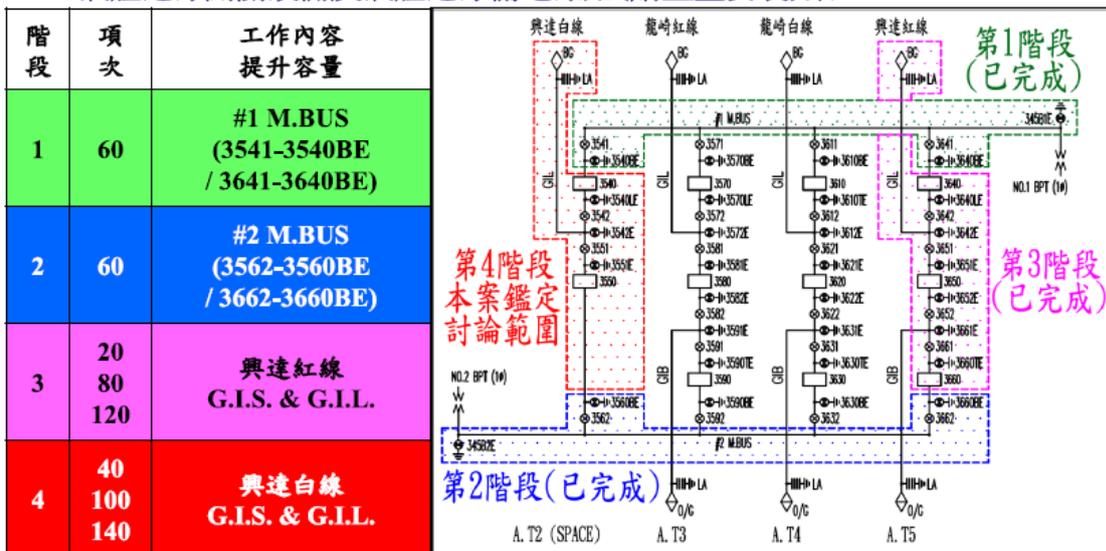
圖2 345kV氣體絕緣開關設備(GIS)及氣體絕緣輸電線路(GIL)購置暨安裝案

- 1、第1階段：更新#1 M. BUS(3541-3540BE/3641-3640BE)，將路北E/S 345kV #1 BUS容量提升為8,000A，於109年7月1日完工加入系統。
- 2、第2階段：更新#2 M. BUS(3562-3560BE/3662-3660BE)，將路北E/S 345kV #1 BUS容量提升為8,000A，於109年9月15日完工加入系統。
- 3、第3階段：興達路北紅線GIS及GIL(各開關及導體)，興達路北紅線GIS容量提升為6,000A，於109年12月29日完工加入系統。
- 4、第4階段：興達路北白線GIS及GIL，興達路北白線GIS容量提升為6,000A，於110年2月18日開工，同年3月19日停電施作，5月31日完工加入系統。
