調 查 報 告 (公 布 版)

壹、案由：據訴，台灣電力股份有限公司(下稱台電公司)於110年5月13日分區輪流停電，同年月17日又再度電力吃緊輪流供電，均有人為疏失，而經函查此事故乃肇因於興達火力發電廠事故。同年7月27日又因第二核能發電廠跳機，造成電力吃緊。同年12月初亦接連發生板橋~青年#1連接站電纜燒毀、台北一次變電所5號配電變壓器起火等事故，因而有關台電公司之電力供應、電力調度、電網管理、需求管理、風險管控等防呆機制，及有關各機組運作、歲修、故障修復、電力開發、裝置容量及調度，以及高溫氣候及經濟成長因素，使得用電量攀升之因素等，是否台電公司有充分因應對策，均有通盤調查了解之必要案。

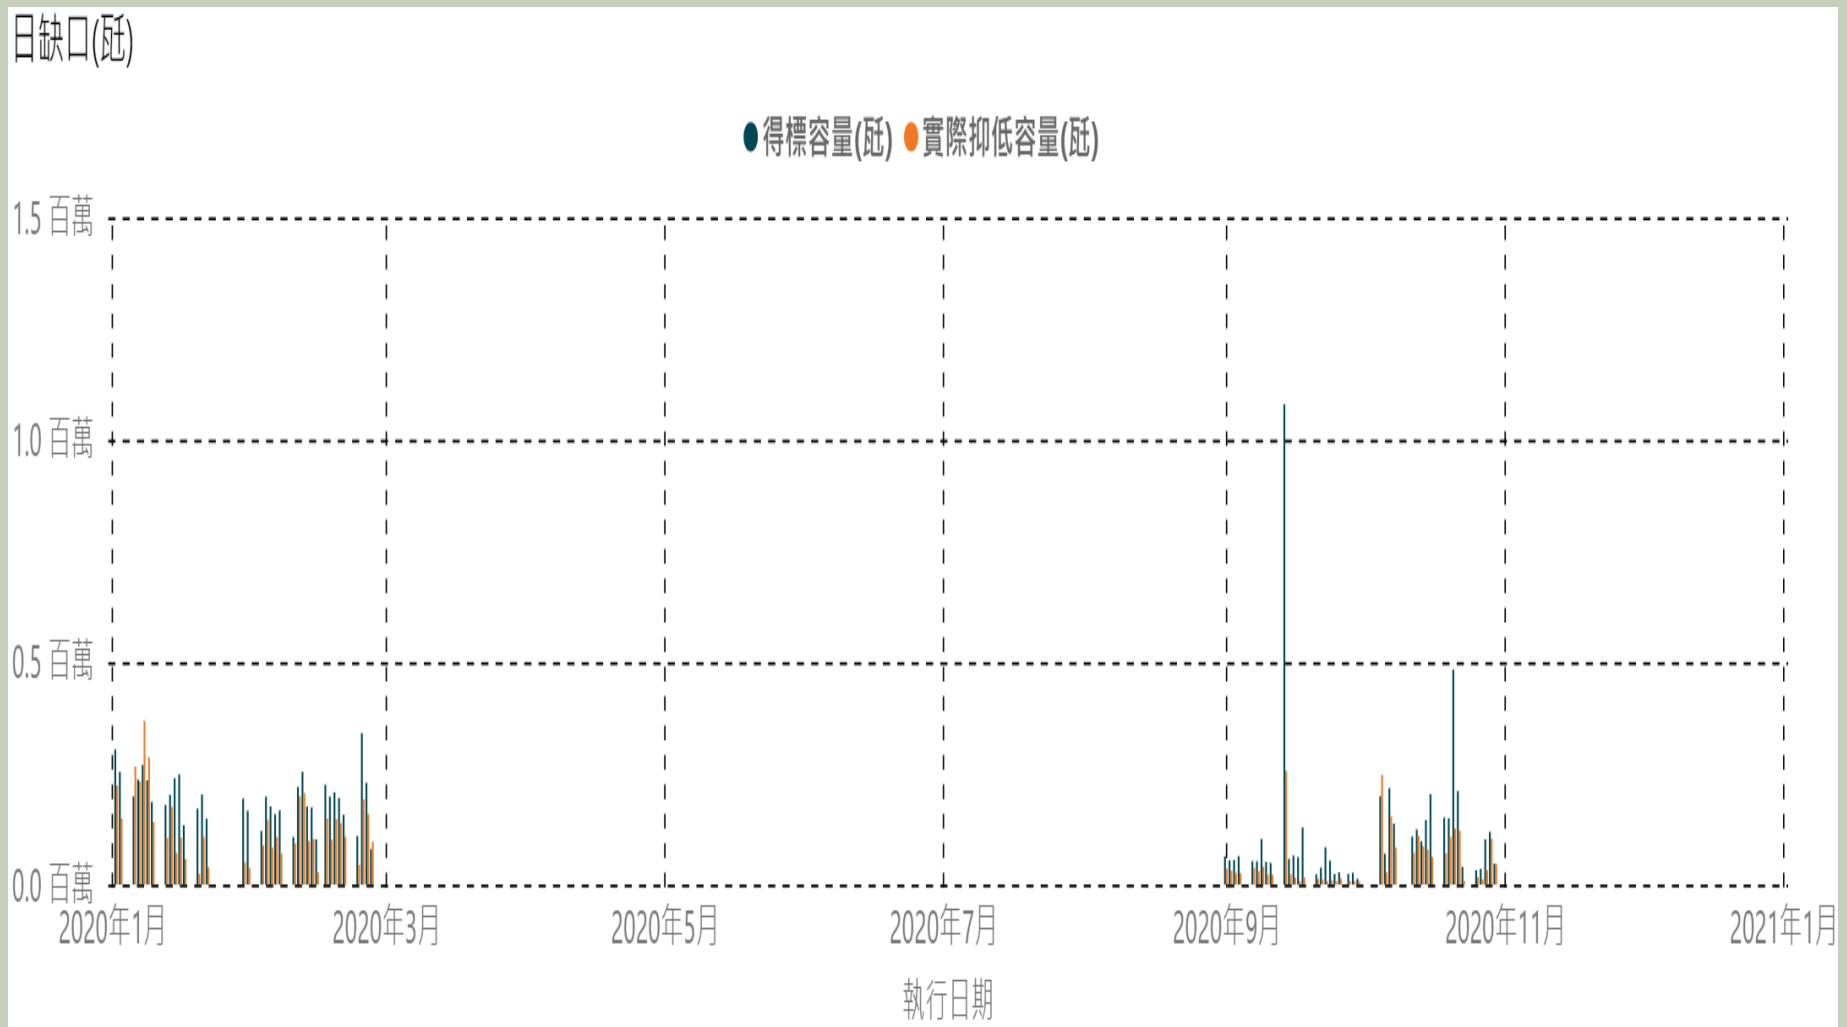
圖18 109年度台電公司需量競價月缺口達1GW以上之日缺口

2、針對上情，據台電公司111年11月16日函稱「當估算量與實績量有差異，且實際或預估系統供電餘裕在6%以下時，依據『電源不足時期限限制用電辦法』可執行降低電壓運轉及啟動氣渦輪機組或緊急備用機組。另在水情狀況許可下，可以提升水力機組發電量因應，穩定系統供電。」然而，進一步分析，上述期間，單月累計調度缺口達100萬瓩(1GW)以上之日缺口超過50萬瓩(0.5GW)，屢見不鮮(如圖18至圖22所示)，又111年度執行43天中有38天之日缺口超過0.5GW，另109至110年度則分別有79天及49天之日缺口超過0.5GW，顯示需量競價措施減少用電實績，對於協助穩定供電之助益有限。

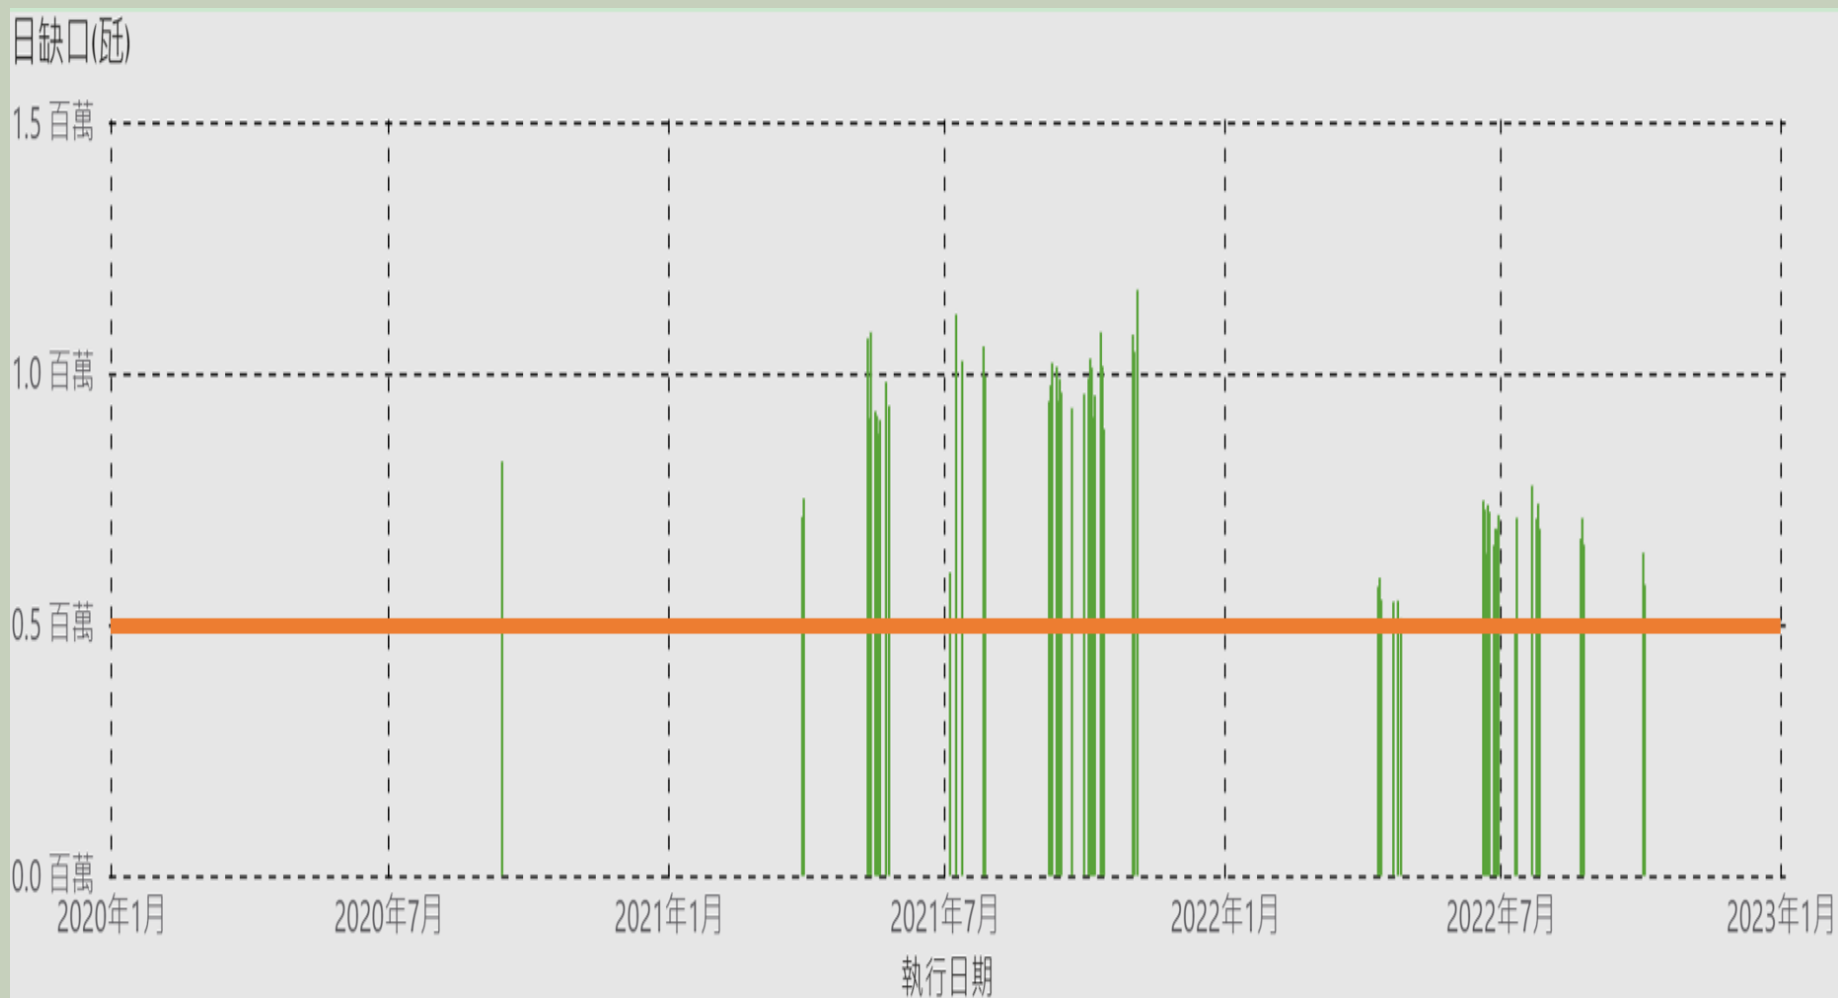
圖21 109至111年度台電公司需量競價月缺口達1GW以上者，其日缺口超過0.5GW

3、綜上，台電公司需量競價措施係於負載預估或再生能源發電預估值與實績值差異太大，或遇發電機組臨時故障之狀況下，通知參與用戶減少用電，協助穩定供電，避免系統發生大規模停電事故，惟查台電公司109至111年實施需量競價措施，即34個月當中有15個月抑低用電之達成率低於5成，再者，單月累計調度缺口逾1GW，計有16個月，又進一步分析，同期間，單月累計調度缺口達100萬瓩以上之日缺口超過0.5GW，屢見不鮮，且111年度執行43天中有38天之日缺口超過0.5GW，另109至110年度則分別有79天及49天之日缺口超過0.5GW，顯示需量競價措施減少用電實績對於系統供電之助益有限。
