## 糾 正 案 文（公 布 版）

壹、被糾正機關：台灣電力股份有限公司。

貳、案由：興達發電廠二號機大修，北開關場隔離開關3541掛卡開啟，以區隔有電匯流排與大修工區有關設備。111年3月2日下午，該廠電氣組變電一課為測試隔離開關3541，提出3541帶電動作測試工作聯絡書，惟該聯絡書未將鄰接斷路器3540納入「工作內容及停止範圍」欄檢討，誤認斷路器3540已完成大修，絕緣氣體已回填，不會引起跳機風險，並於次(3)日在3540、3541副卡未到情況下，經值班同意，以簽名方式「暫銷卡」<sup>1</sup>，現場亦未確認斷路器3540內有無絕緣氣體(SF6)，即投入隔離開關，致生閃絡接地故障，而該故障發生後，因匯流排保護電驛自動閉鎖時間設定不當，第一道保護機制失效，而第二道後衛保護機制，則因興達、龍崎等開關場各自合聯，失去分群效果，路北~興達白線、龍崎~路北白線未跳脫，最終導致系統分裂，南部系統全停電，造成全台約549萬戶停電等情，均確有違失，爰依法提案糾正。

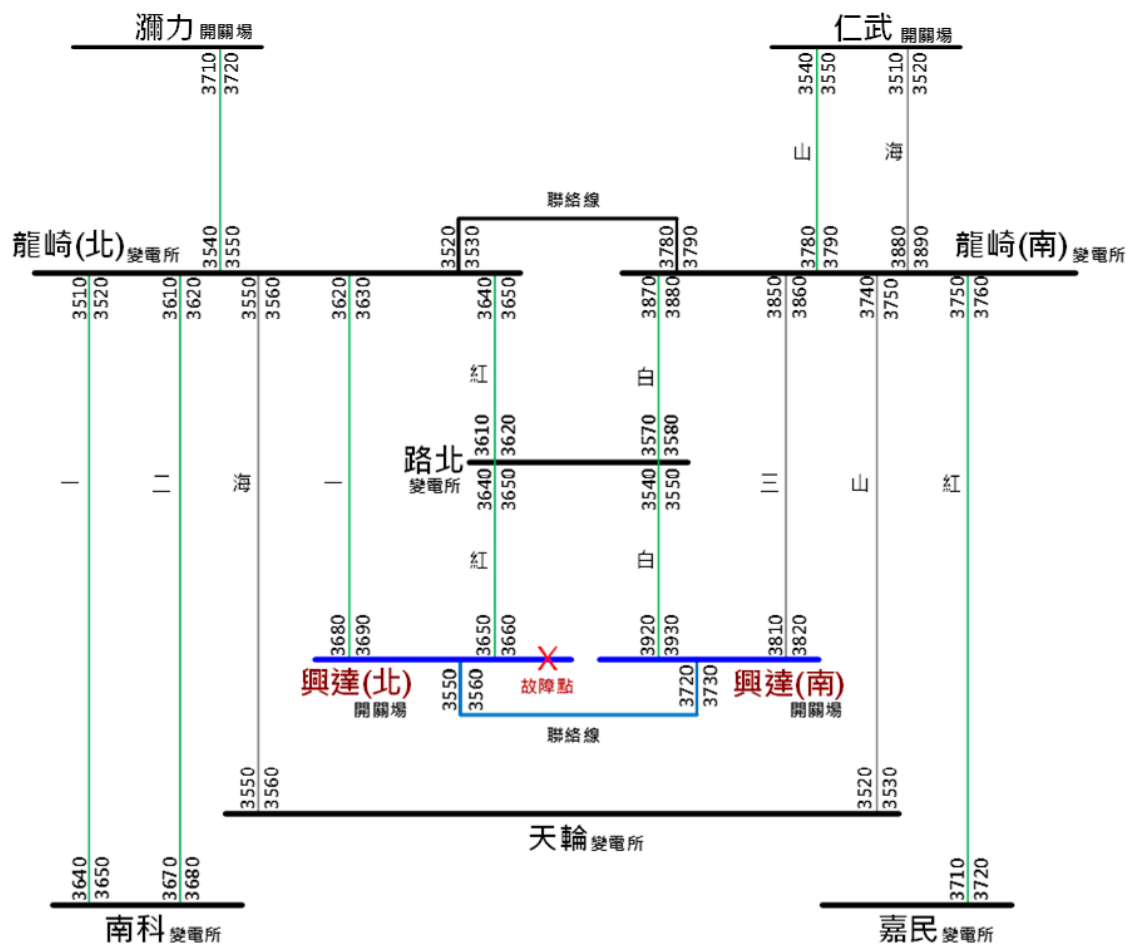
圖5 南部電網系統

- 1、興達發電廠分群為(南)、(北)開關場，各設有匯流排保護電驛，3月3日當天因龍崎~興達三路停電進行氣封型絕緣線路工程，(南)開關場僅剩路北~興達白線一回線輸電至路北變電所，為防止(南)開關場全黑，(南)、(北)開關場間聯絡線合聯確保融通性，但線路合聯後失去分群效果。
- 2、龍崎超高壓變電所分群為(南)、(北)開關場，因天輪~龍崎山線、天輪~龍崎海線停電進行鐵塔改建工程、龍崎~興達三路停電進行氣封絕緣線路工程及仁武~龍崎海線停電點檢，為確保系統融通性，(南)、(北)開關場間聯絡線合聯，但線路合聯後失去分群效果。
- 3、興達發電廠(北)開關場閃絡事故發生當時，因隔離開關3541為馬達驅動式操作機構，操作投入指令後由開啟至完全閉合約需7秒，過程中帶電之一號匯流排經由隔離開關3541對相鄰已無絕緣氣體之斷路器3540導體放電，惟產生之洩漏電流，持續5秒後匯流排保護電驛判定為比流器訊號異常，自動閉鎖保護電驛功能，致使興達發電廠第一道保護機制失效。接著隔離開關3541接地故障發生，(北)開關場匯流排保護電驛已閉鎖(即關閉保護功能)無法清除故障，故障電流持續存在。
- 4、此設於鄰近興達發電廠之變電所第二道後衛保護機制啟動，龍崎、路北、嘉民、南科、仁武等5所超高壓變電所線路跳脫，惟路北~興達白線、龍崎~路北白線未跳脫，經查係因電力搖擺(電流斷續變化)，造成電驛無動作，導致電力系統擾動，引發南部地區豐德、興達、嘉惠、南火、麥

寮、核三、大林等電廠機組跳脫；以龍崎變電所為分界，往北線路陸續跳脫，以南系統自動切離，全台系統裂解為北中及南部2個系統，限縮事故範圍於南部系統。
