# 調 查 報 告

參、案由：112年5月10日臺中捷運路線旁之興富發建築工地位於31樓高的吊臂突然掉落，砸穿正在行駛的捷運列車，造成乘客1死多傷災害。相關主管機關有無違失，實有深入調查之必要案。

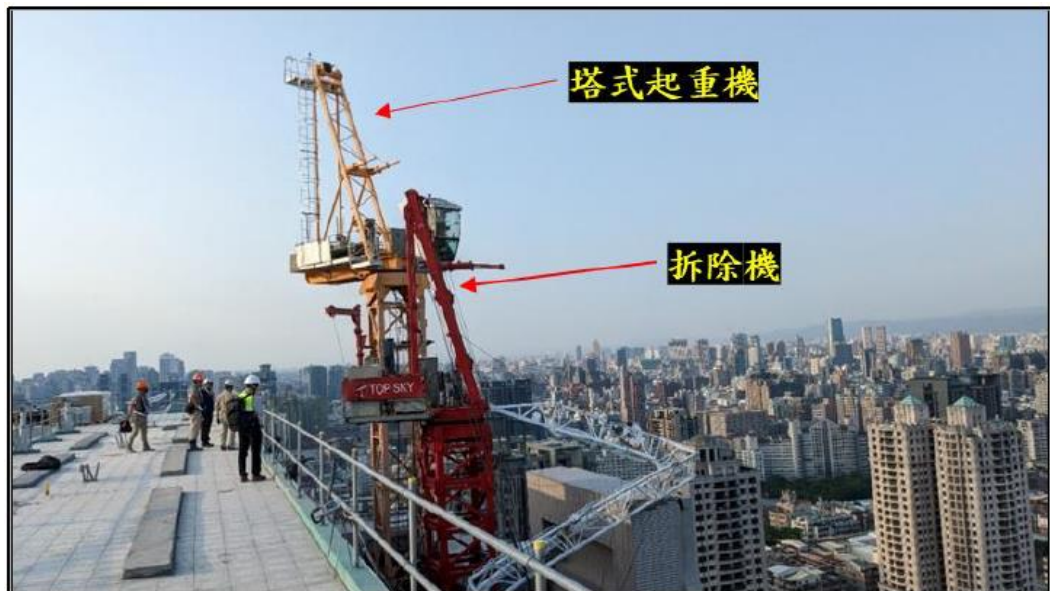
圖5 拆除機、塔式起重機與建築物相對位置

(三)事故地點位於臺中市南屯區文心南路靠近豐樂公園站附近。事故當時，於該捷運路線旁由興富發建設股份有限公司(下稱興富發建設)所興建之建築物「臺中豐功段(文心愛悅)新建工程」樓頂，正由宇球國際興業有限公司(下稱宇球公司)及嘉誼工程行人員於現場以拆除用塔式起重機(下稱拆除機)進行建築用塔式起重機(下稱塔式起重機)之拆除作業。拆除機、塔式起重機與建築物相對位置如圖5，塔式起重機重要組件如圖6。

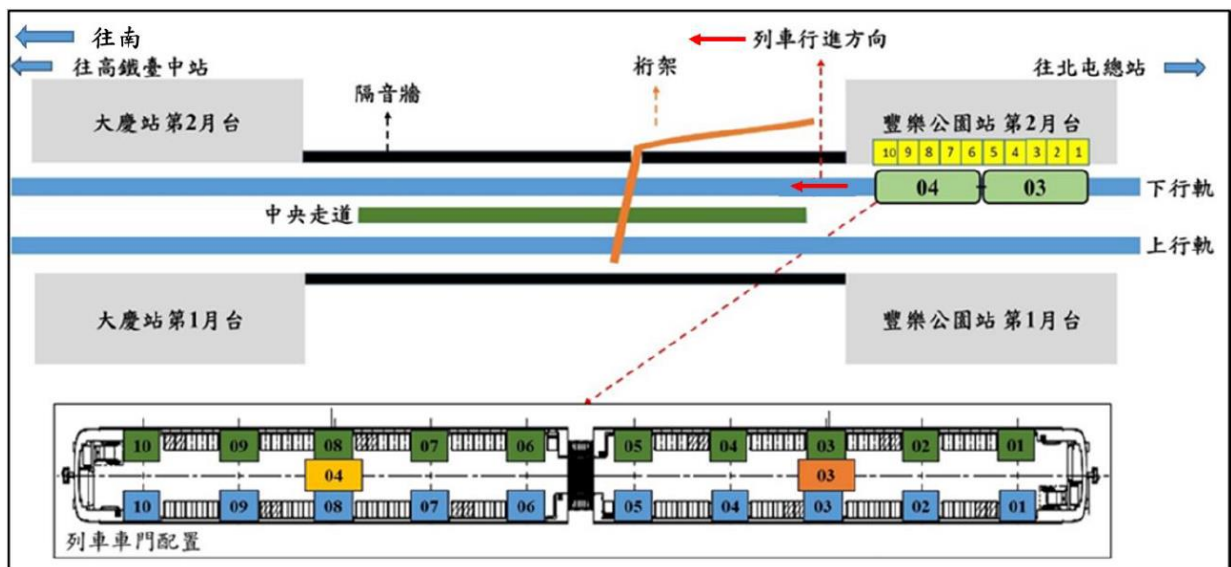
圖12 事故列車車門、車站月台、軌道配置及桁架掉落位置(示意圖)

(六)塔式起重機桁架侵入臺中捷運軌道前，1226:50時事故列車進入豐樂公園站第2月台(下行軌)，如圖12，1227:03時，事故列車停靠月台，塔式起重機桁架侵入軌道，1227:10時全車車門開啟，隨車站務員由04車廂10號車門處走出至月台，面向北端(列車後部)確認旅客上、下車情形，車站保全人員站立於第2月台第6及7號月台門附近面向月台北端。車站保全人員聽到撞擊聲響後於1227:13時轉身察看。依運安會訪談紀錄，車站保全人員表示一開始看到煙霧灰塵，後發現桁架橫跨在軌道區，便以對講機向值班站長通報並向月台南端移動。值班站長聽到桁架撞擊聲音時，亦聽到車站保全人員以對講機呼叫，於是移動至1月台瞭解情況。

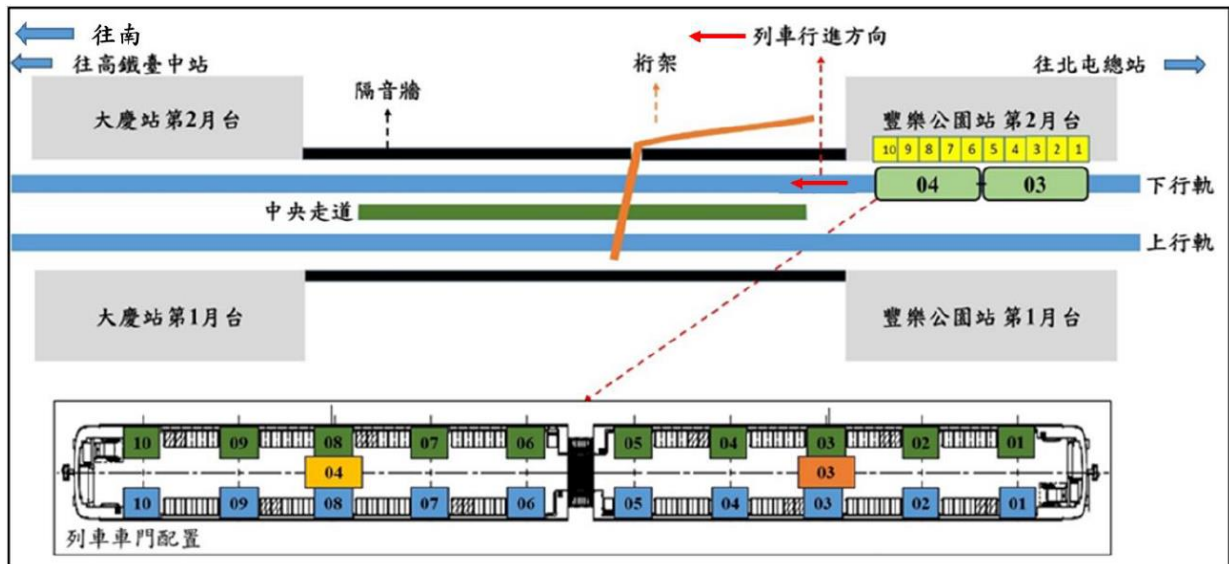
圖23 事故列車車門、車站月台、軌道配置及桁架掉落位置（示意圖）

桁架開始發生挫屈，1226:54時，塔式起重機桁架前部開始下墜，約1227:03時塔式起重機桁架侵入臺中捷運並橫跨於正線上，同時，事故列車停靠月台，如下示意圖；
