## 調查報告

參、案由：112年5月10日臺中捷運路線旁之興富發建案工地位於31樓高的吊臂突然掉落，砸穿正在行駛的捷運列車，造成乘客1死多傷災害。相關主管機關有無違失，實有深入調查之必要案。

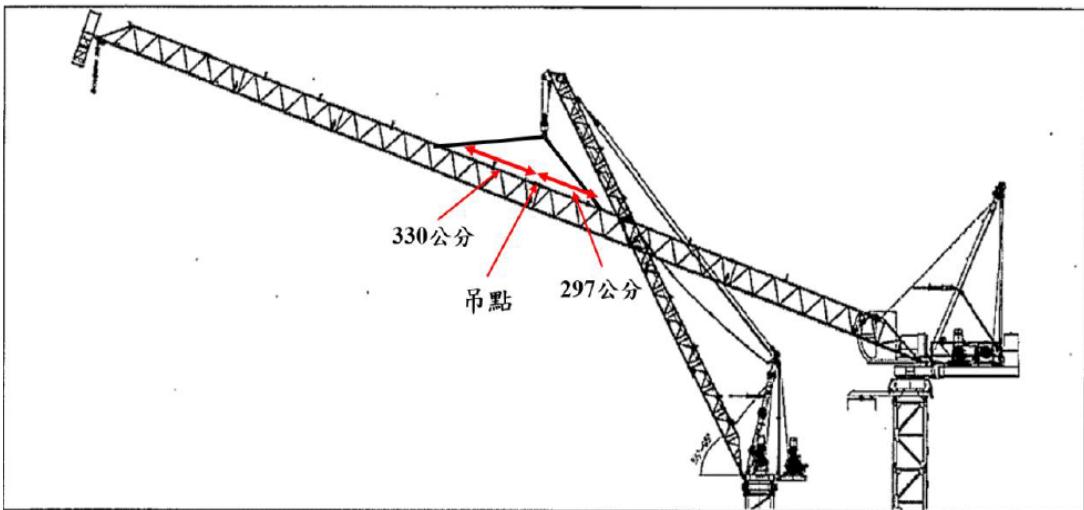
圖8 吊掛用鋼索穿過桁架距吊點位置（示意圖）

1、事故當天，嘉謐工程行人員先拆除塔式起重機吊鉤組、捲揚鋼索及起伏鋼索，宇球公司拆除機操作人員於32樓樓頂處，以遙控方式操作拆除機，將吊鉤移動至塔式起重機桁架預先以噴漆為記號之吊點上方，嘉謐工程行人員利用2條直徑22公厘6公尺長之吊掛用鋼索（如圖7），以對折之方式分別穿過塔式起重機桁架之吊點左右兩側330公分及297公分處，如圖8所示，再將吊掛用鋼索兩端環首勾掛於拆除機吊鉤上，並以馬鞍環固定。宇球公司人員操作拆除機向上拉起起重機桁架後，嘉謐工程行人員再拆除塔式起重機臨時固定桁架用之假固定鋼索，並將塔式起重機旋轉盤煞車解除，保持旋轉盤可為旋轉狀態。

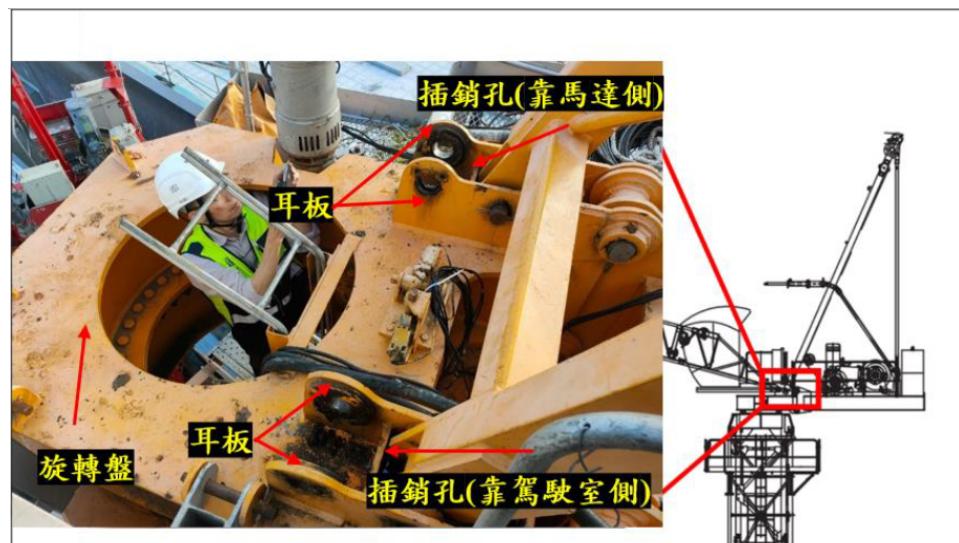
圖9 塔式起重機桁架根部與旋轉盤接合處之插銷孔

2、人員隨後進行塔式起重機桁架根部與旋轉盤間之固定插銷移除作業，嘉謐工程行人員先將靠近駕駛室側之固定插銷退出插銷孔（如圖9），再以棘輪扳手置於根部插銷孔暫時固定，以防止桁架瞬間脫離塔式起重機根部插銷孔而上下搖晃，後續再將靠近馬達側之固定插銷退出插銷孔，此時桁架根部略為上浮。

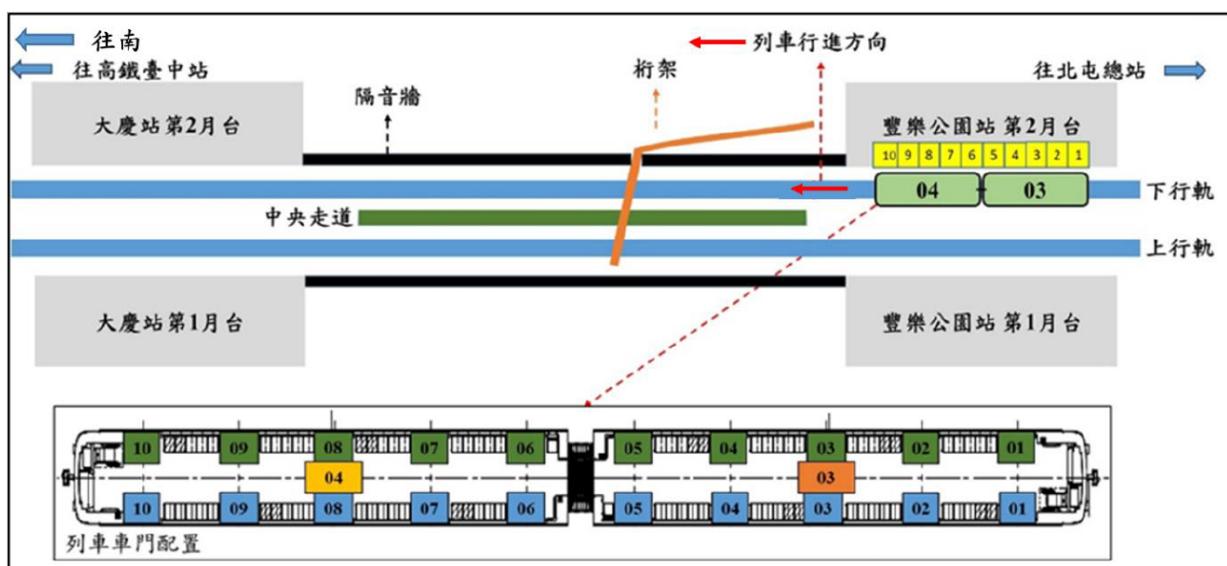
圖12 事故列車車門、車站月台、軌道配置及桁架掉落位置（示意圖）

(六)塔式起重機桁架侵入臺中捷運軌道前，1226:50時事故列車進入豐樂公園站第2月台(下行軌)，如圖12，1227:03時，事故列車停靠月台，塔式起重機桁架侵入軌道，1227:10時全車車門開啟，隨車站務員由04車廂10號車門處走出至月台，面向北端(列車後部)確認旅客上、下車情形，車站保全人員站立於第2月台第6及7號月台門附近面向月台北端。車站保全人員聽到撞擊聲響後於1227:13時轉身察看。依運安會訪談紀錄，車站保全人員表示一開始看到煙霧灰塵，後發現桁架橫跨在軌道區，便以對講機向值班站長通報並向月台南端移動。值班站長聽到桁架撞擊聲音時，亦聽到車站保全人員以對講機呼叫，於是移動至1月台瞭解情況。

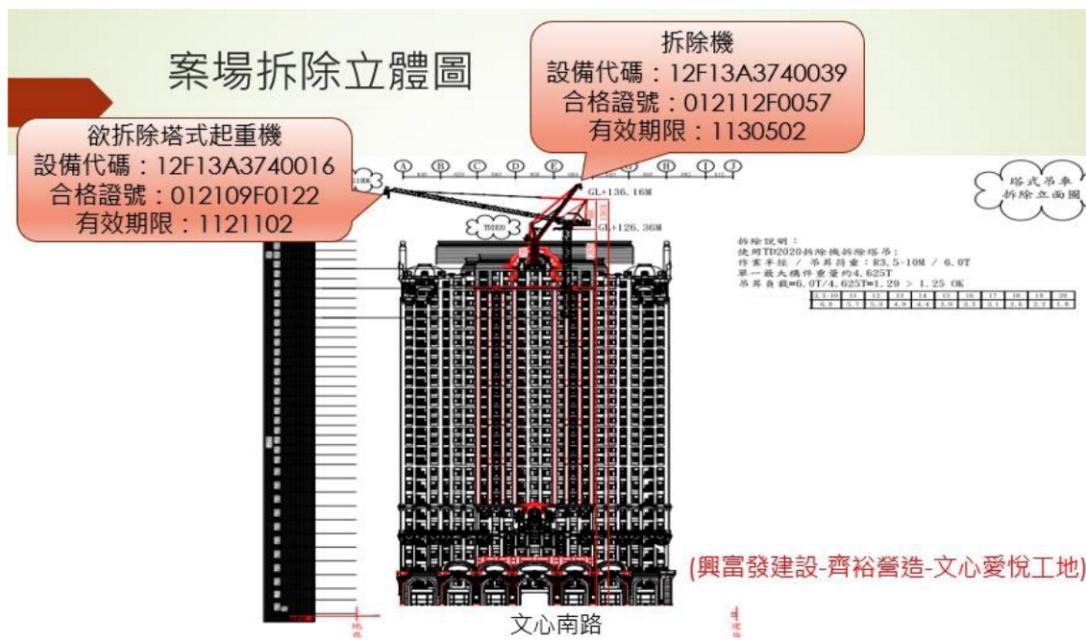
圖14 位於臺中市南屯區文心南路與文心南五路口之「台中豐功段(文心愛悅)新建工程」建築物31樓頂設置有塔式起重機2座

(1) 位於臺中市南屯區文心南路與文心南五路口之「台中豐功段(文心愛悅)新建工程」建築物31樓頂設置有塔式起重機2座(如下圖)，分別為機型JTL110D6，編號12F13A3740016、吊升荷重6.384公噸，合格證有效期限自111年11月3至112年11月2日止(下稱塔式起重機)，及機型為TD2020，編號12F13A3740039、吊升荷重6.137公噸，合格證有效期限自112年5月3日至113年5月2日止(下稱拆除機)，操作人員為宇球公司呂○○具操作人員資格，蕭○○(即嘉源工程行)當日所僱指揮及吊掛人員為許○○具使用起重機具從事吊掛作業人員資格。

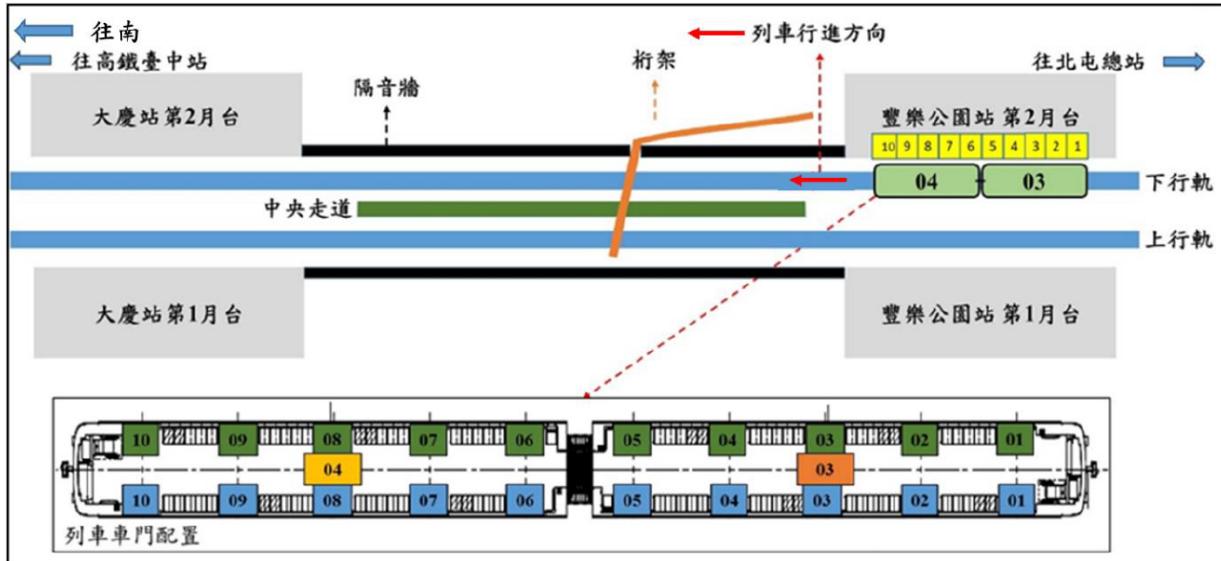
圖23 事故列車車門、車站月台、軌道配置及桁架掉落位置（示意圖）

1、112年5月10日，由編號03及04兩節車廂組成之事故列車，由北屯總站往南開往高鐵臺中站，約1226:50時列車進入豐樂公園站第2月台（下行軌），位於該捷運路線旁由興富發建設所興建之建築物樓頂，正由宇球公司及嘉諒工程行人員於現場進行塔吊拆除作業，約1226:53時，拆除機桁架開始發生挫屈，1226:54時，塔式起重機桁架前部開始下墜，約1227:03時塔式起重機分

架侵入臺中捷運並橫跨於正線上，同時，事故列車停靠月台，如下示意圖；

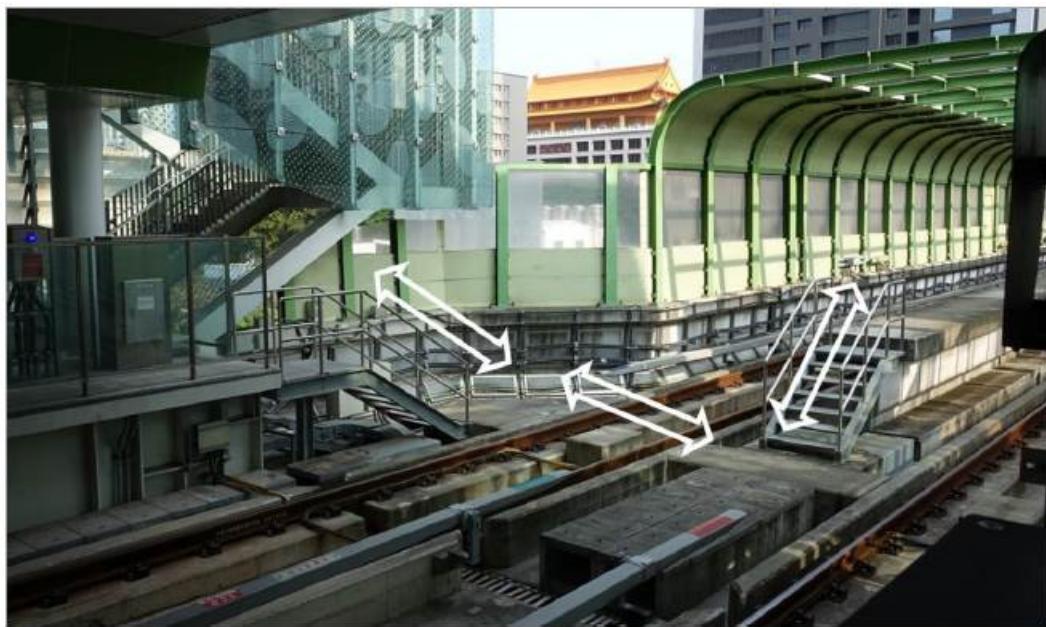
圖24 臺中捷運豐樂公園站月台至中央走道之動線

2、豐樂公園站值班站長確認行控中心完成斷電程序，於1234時取得行控中心授權「下軌道疏散處理」後，由中央走道（如下圖）前往事故列車位置，

引導乘客經由03車廂左側01號車門下車，經中央走道疏散至車站月台；隨車員係最後1位離開列車，其暫留於車內，依行控中心指示檢視並拍攝列車內外車損狀況，回報後依指示將列車輔助電力關閉(AUX OFF)，約1257時完成巡檢作業後自中央走道返回車站月台。

3、據中捷公司表示，旅客下軌道疏散後之區域係依行車標準作業程序4.2巡檢處理程序，指示列車隨車員確認列車設備狀況及徒步巡檢軌道狀況。當日車內乘客由站長帶領從中央走道返回車站時，隨車員暫留於車內依指示檢視車內設備受損狀況，於車內受損狀況回報後，依行控中心指示將列車輔助電力關閉(AUX OFF)；嗣隨車員由中央走道沿途巡視並步行返回車站，行走於中央走道上時，檢視中央走道、臨軌、列車車尾軌區是否有人員及物品滯留等云。惟巡檢範圍並未包括列車兩端車頭軌道區、車廂與中央走道間隙等處，
