國原院儲油槽油管管路鬆脫滲漏致污染案

案 由

調查委員：鴻義章、林文程

114年5月14日

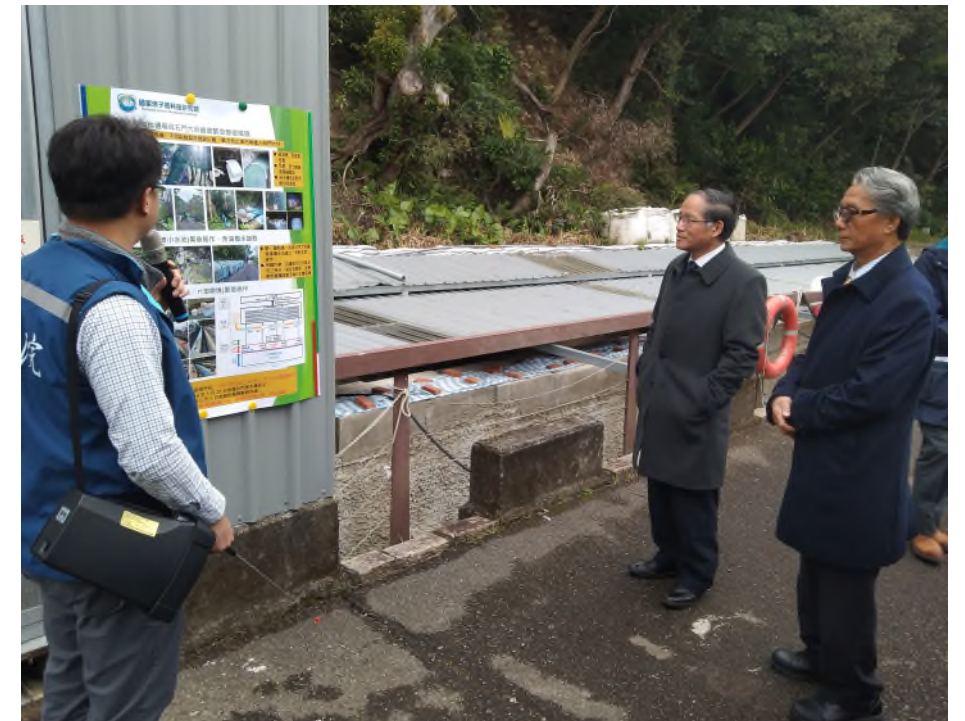
本院實地履勘

- **國原院化工所未落實儲油槽日常管線檢查，致未及時發現管線鬆脫**，另所內人員取用油料後，疑未確實關閉閥門，致**油料持續滲漏，造成鄰近水源及土壤污染，預估清理整治費用高達上億元**，惟國原院未委託第三方公正單位進行管線漏油鑑定，難以釐清事故責任歸屬，須由該院獨力承擔上億元清理與整治費用，另雖已針對所內人員進行懲處，惟未依違失程度究責，恐有處分失衡之虞，不利發揮懲戒警惕效果。
- **國原院已設置職業安全衛生會**，掌理全院職業安全衛生管理事項，**惟對於全院儲油槽及相關設施之安全管理作業，遲未訂定一致性規範，致各所處實施檢查項目及頻率不一**；復於化工所發生儲油槽管線滲漏事件後，仍未確實清查全院儲油槽設置情形，致部分儲油槽漏未納管，未能及時加強管控可能危害風險，再度發生物理所儲油槽滲漏事件，相關內部管理及稽核機制嚴重失靈，不利維護整體作業環境安全。
- **國原院部分儲油槽設置連結管線輸送油料，或儲存油量高於安全存量，潛存油料滲漏風險**，為減省維護管理成本及提升使用安全，允宜通盤檢視儲油槽設置目的、使用頻率、油料耗用及補注需求等，持續優化管線佈設及油料管理作業，俾由源頭提升安全管理及降低意外發生風險。

為減省維護管理成本及提升使用安全，核安會允宜督促國原院通盤檢視儲油槽設置目的、使用頻率、油料耗用及補注需求等，持續優化管線布設及油料管理作業，尤應落實日常管線檢查、保養與維護，俾自源頭提升安全管理及降低意外發生風險，防杜滲漏事件再度發生。
