# 調 查 報 告

壹、案由：近年來極端氣候影響，再生能源韌性備受挑戰，丹娜絲颱風於民國114年7月6日深夜自嘉義縣布袋鎮登陸，成為120年來首個登陸嘉義的颱風，造成2死708傷，與逾百萬戶停電以及全臺電桿倒斷高達2,454支，且嘉義縣新塢等數座滯洪池上之水面型光電板受創嚴重，累計全臺多達12萬片光電板遭重創，究水面型光電板災害韌性為何？主管機關有無建置耐風標準、水質檢測機制，以及後續清理事宜，有無造成環境污染情事？均有深入調查之必要案。

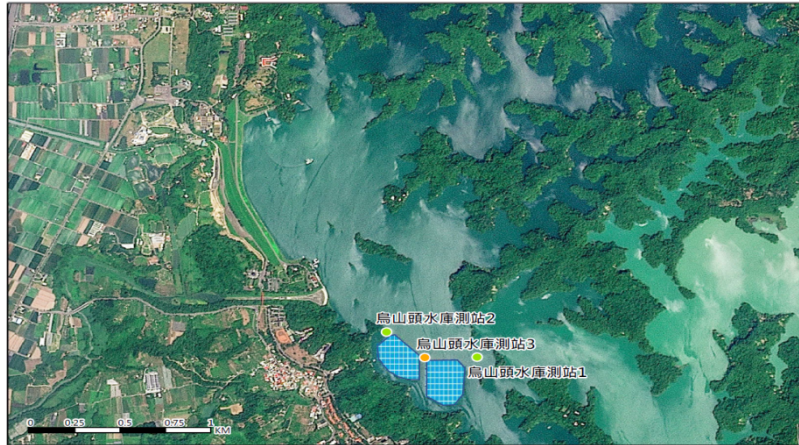
圖1 烏山頭水庫設置太陽光電設備、水質檢測站位置圖

不污染環境之前提下，於108年公開招商規劃設置太陽光電，經經濟部及臺南市政府審查通過後進行施工，並於111年5月23日完工併聯，光電裝置容量約13.7MW 設置面積約11.5公頃 占水域面積1.12%。

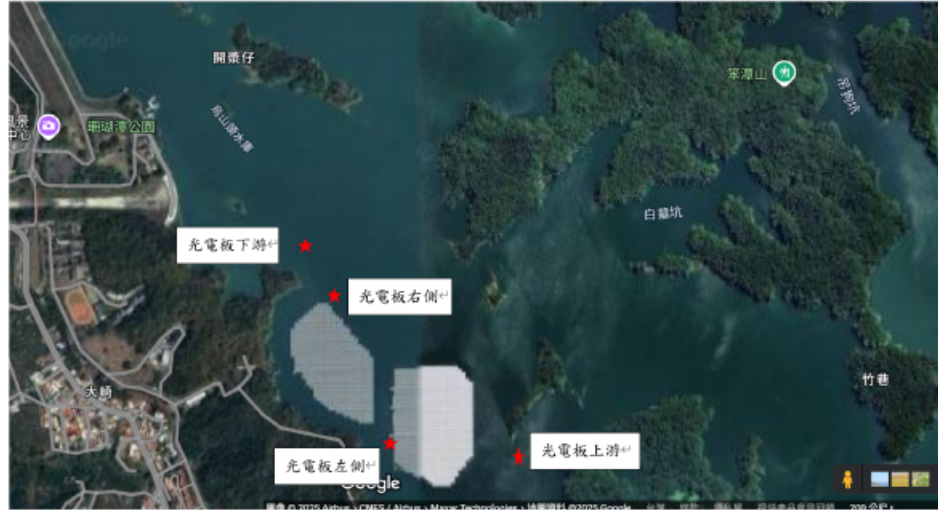
圖2 環境部國家環境研究院水庫採樣點分布圖

- 1、環境部國家環境研究院於114年執行烏山頭水庫設置太陽光電板周圍水質檢測案，為瞭解光電板對水庫水質影響，爰於光電板上下游數百公尺及左右兩側數公尺進行2次採樣檢測。採樣點係以設置太陽光電板之上游（與光電板距離約300至350公尺）、下游（與光電板距離約100至200公尺）及光電板設置處之左側（與光電板距離約2至3公尺）、右側（與光電板距離約2至3公尺），總計設置4處採樣點進行水質採樣、檢測；2次檢出值均低於「飲用水水源水質標準」及「飲用水水質標準」<sup>12</sup>。以上附有114年1月13日、同年3月4日

烏山頭水庫光電板周圍水質採樣檢測結果（重金屬、陰陽離子、揮發性有機物），可資佐證（詳附表一至六）。
