# 水面型光電板災害韌性案

115年7月23日

調查委員：葉宜津

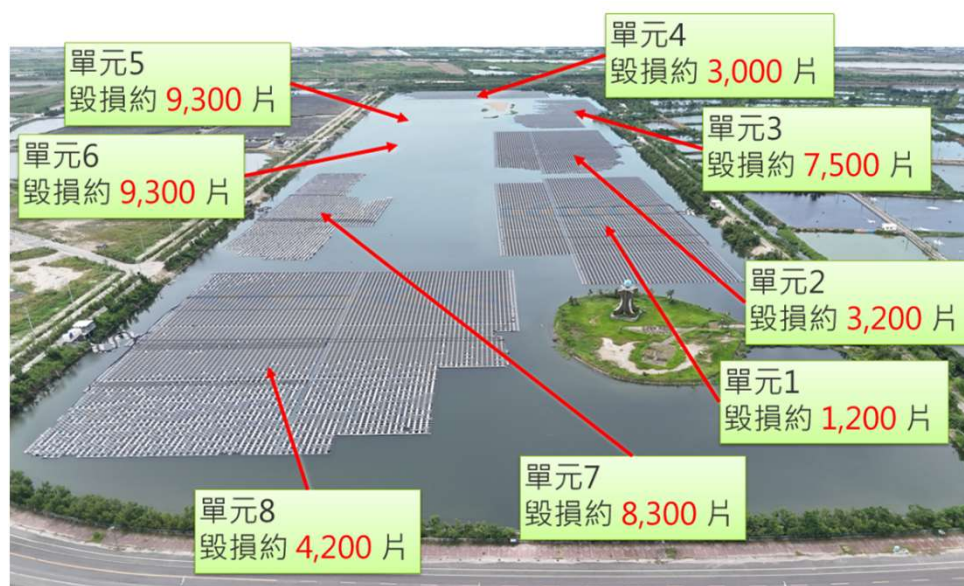
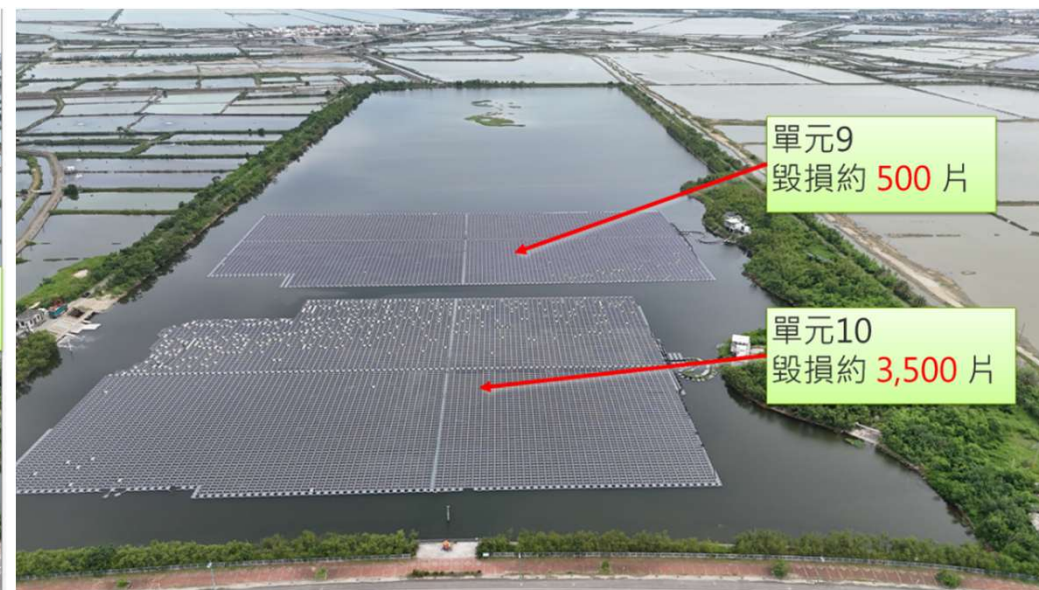
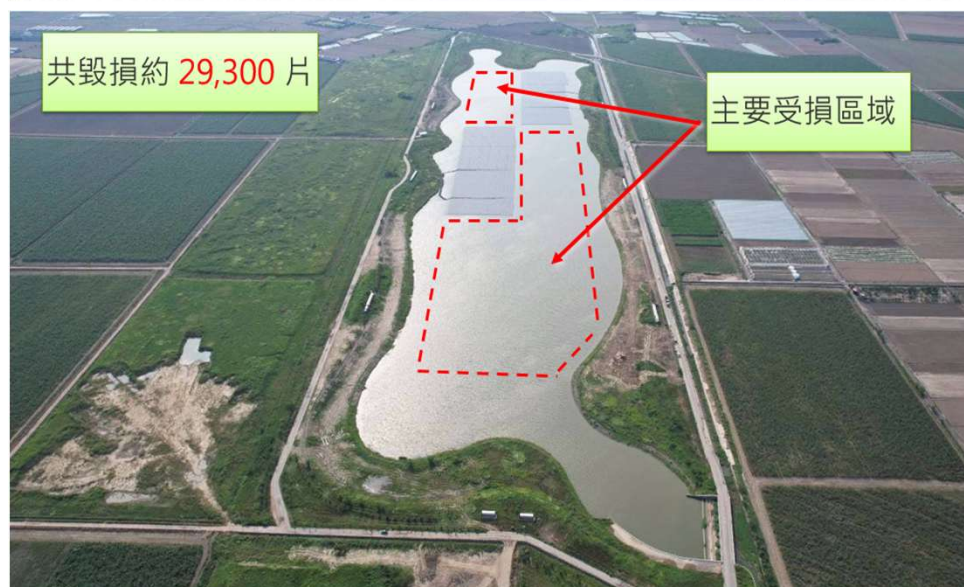
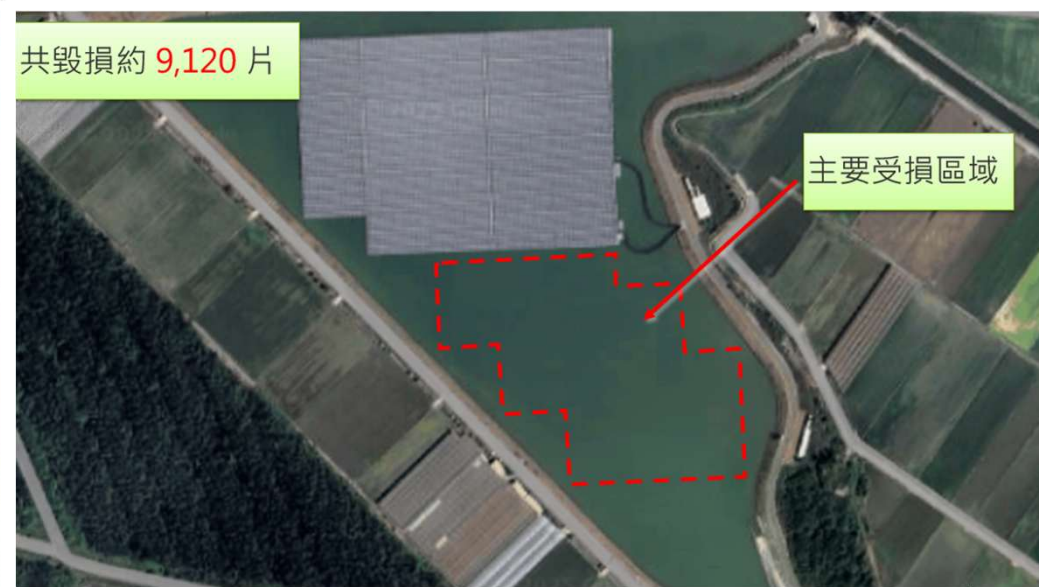
- 近年來極端氣候影響，再生能源韌性備受挑戰。
- 丹娜絲颱風於民國114年7月6日深夜自嘉義縣布袋鎮登陸，成為120年來首個登陸嘉義的颱風，造成2死708傷，與逾百萬戶停電以及全臺電桿倒斷高達2,454支，且嘉義縣新塢等數座滯洪池上之水面型光電板受創嚴重，累計全臺多達12萬片光電板遭重創。

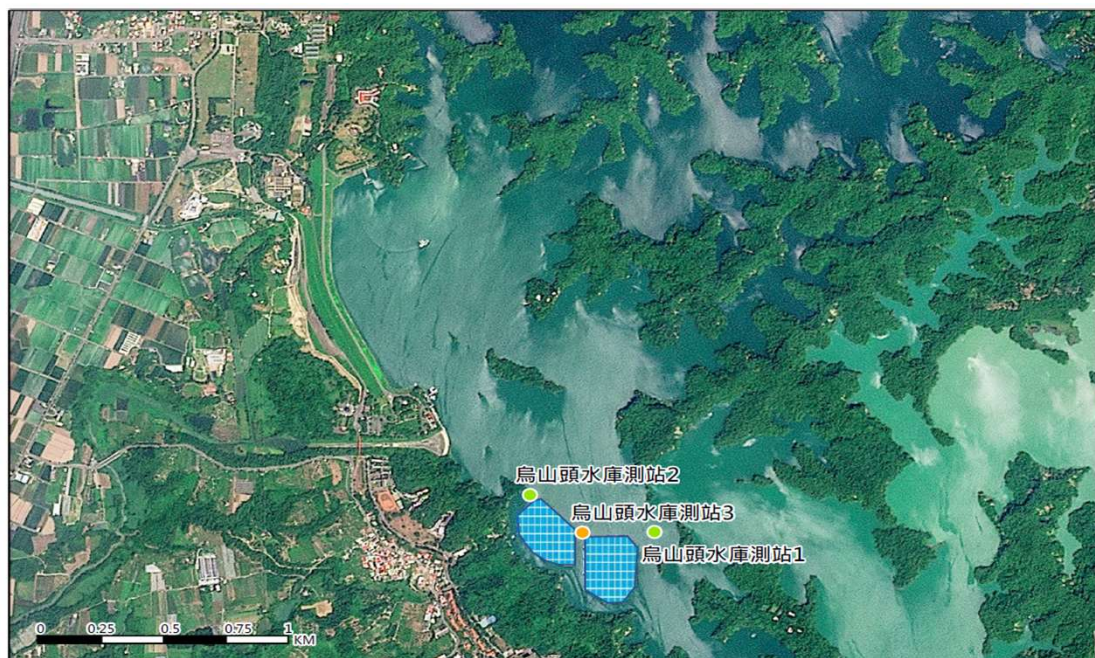
烏山頭水庫設置太陽光電設備、水質檢測站位置圖

- 農業部農水署為配合行政院核定「太陽光電2年推動計畫」，於烏山頭水庫蓄水區域，建置裝置容量為13.7MW之太陽光電，所占水域面積為11.5公頃（約1.12%）。

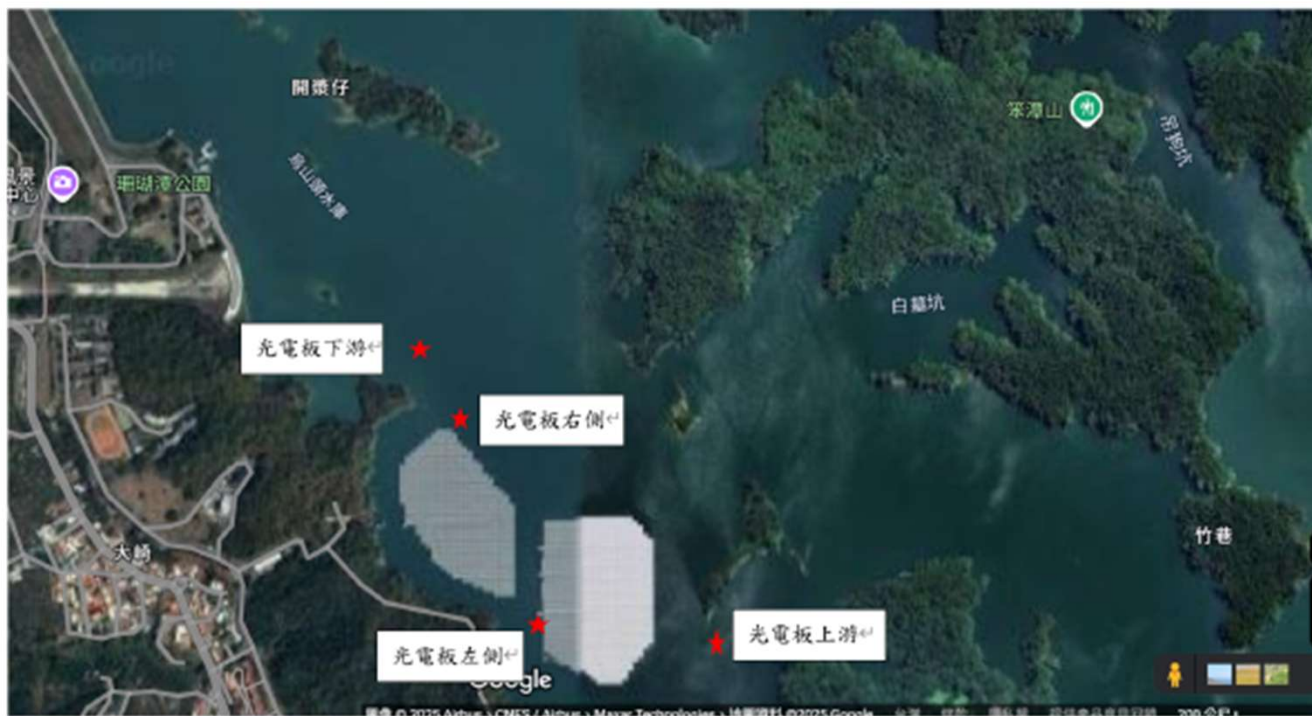
環境部國家環境研究院水庫採樣點分布圖

- 針對民眾關切於水庫設置光電板，是否影響民生用水水質一事，**環境部**114年檢驗**水庫原水**，**2次檢出值**均低於「**飲用水水源水質標準**」及「**飲用水水質標準**」，**符合相關水質標準**（詳調查報告附表一至六）。

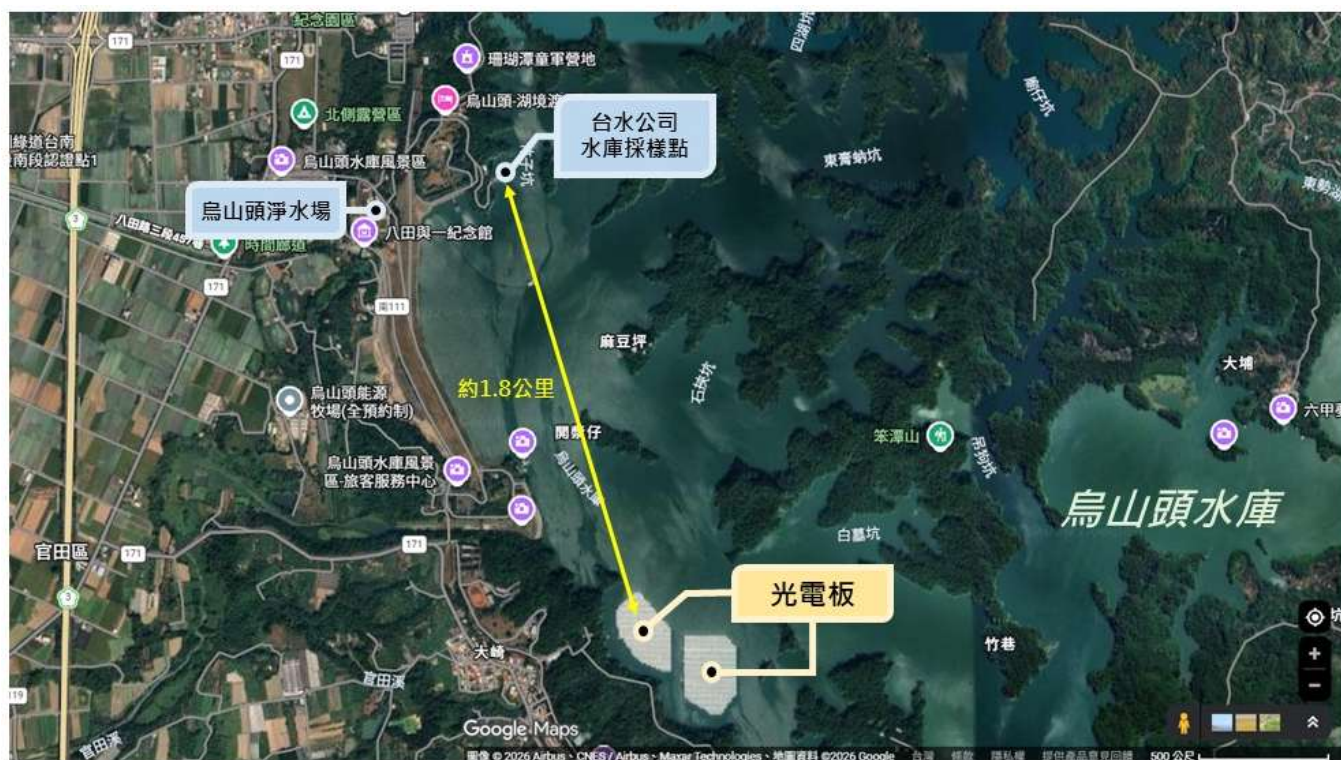
台水公司烏山頭淨水場水庫採樣點位置圖

- 台水公司每季定期執行烏山頭水庫及烏山頭淨水場原水之水質檢測（惟對外公告供查詢者，僅淨水場「處理後」之水質）。
