調 查 報 告

壹、案由：據悉，台灣中油股份有限公司（下稱中油公司）油品行銷事業部嘉義營業處馬公行銷中心湖西庫區HS-16號油槽，106年6月份油槽整修完畢後，相關主管未遵照標準作業程序，就下令直接灌入95無鉛汽油，導致7萬多公升的油料外洩事件，中油涉嫌隱匿未報，導致環境嚴重污染，該公司綠島加油站旋於107年7月再發生漏油未通報事件。究本案中油公司相關作業流程是否出現問題？污染擴散情形如何？是否真如媒體所言已造成土壤、地下水等環境污染及傷害當地居民和動植物等，均有深入瞭解之必要案。

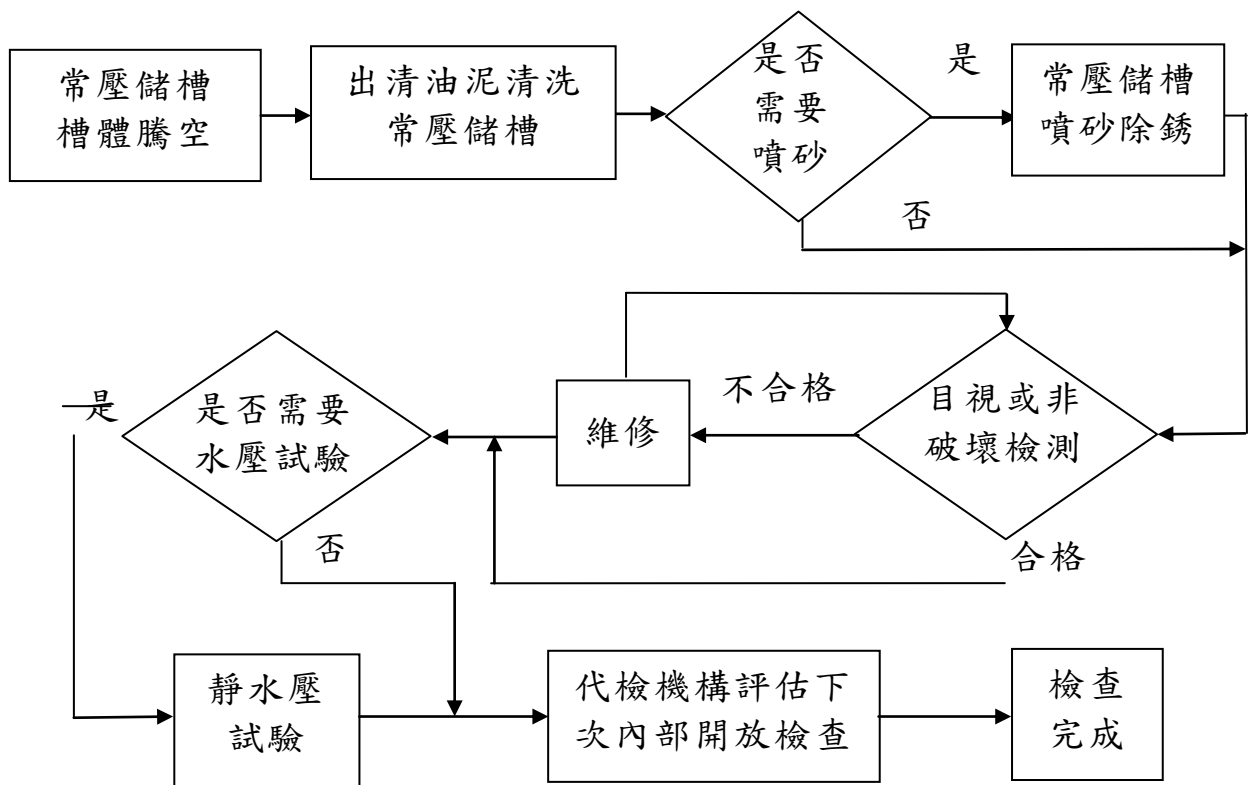
圖3 中油公司油槽開放檢修工項順序圖

(二)中油公司查復油槽開放檢修工項順序如圖3所示：

(四)續以，經濟部查復油槽開槽檢查維修前，基於安全必須完成槽內部清洗、槽外搭架，人員才能進入槽內檢查及槽外完整檢查，並依檢查結果，才能評估維修內容，故採先申請內部清洗及搭架為合理方式。而本案湖西庫區HS-16號槽106年維修保養核銷費用約448萬元，包括儲槽施工架搭設及拆除作業、儲槽內部清洗作業、油槽密封圈拆卸、儲槽噴砂塗裝作業、儲槽整修作業、儲槽消防管線支撐及壁板補強工作、油槽密封圈封帶、油槽密封圈組裝，及油槽底油輸轉及槽內整理、油槽內底板玻璃纖維拆除包覆噴砂塗裝作業等相關工作。經濟部所復內容亦自承，經查油槽已開槽檢修及塗裝完成，不應有第9項油槽底油輸轉及槽內整理、第10項之油槽內底板玻璃纖維拆除包覆噴砂塗裝作業等2項，與一般油槽開放檢查及修繕施作有異。再者，第10項維修工程案，係因發生漏油後，經檢查檢討，將油槽底部FRP全面拆除，施作底部全面磁通漏檢查，以確認底板實際情形；於發現穿孔點，經修補及檢測後，再辦理槽底部噴砂及塗裝作業。後續查閱HS-16號油槽維修費用時，發現「湖西供油HS16油槽FRP拆除（包覆）噴砂塗裝作業」不應於該時間點辦理，認定異常。
