調 查 報 告

壹、案由：據訴，其因與巨鼎鍊水工程有限公司發生民事契約履行糾紛，而於司法程序中聲請鑑定，惟認該份鑑定報告虛偽不實，而對鑑定技師提起偽造文書告訴，而陳訴人於偵查庭時亦一再向檢察官表明「二極體P極和N極不可能短路」之理由及事實，檢察官對於其所提出之刑事告訴狀之內容卻未詳加調查，即率以不起訴處分，且陳訴人提出刑事聲請調查證據狀，檢察官仍未將鑑定報告送電機技師公會鑑定委員會鑑定即率予結案，涉有違失，且有違反司法程序之疑慮等情。究實情為何，有深入探究之必要案。

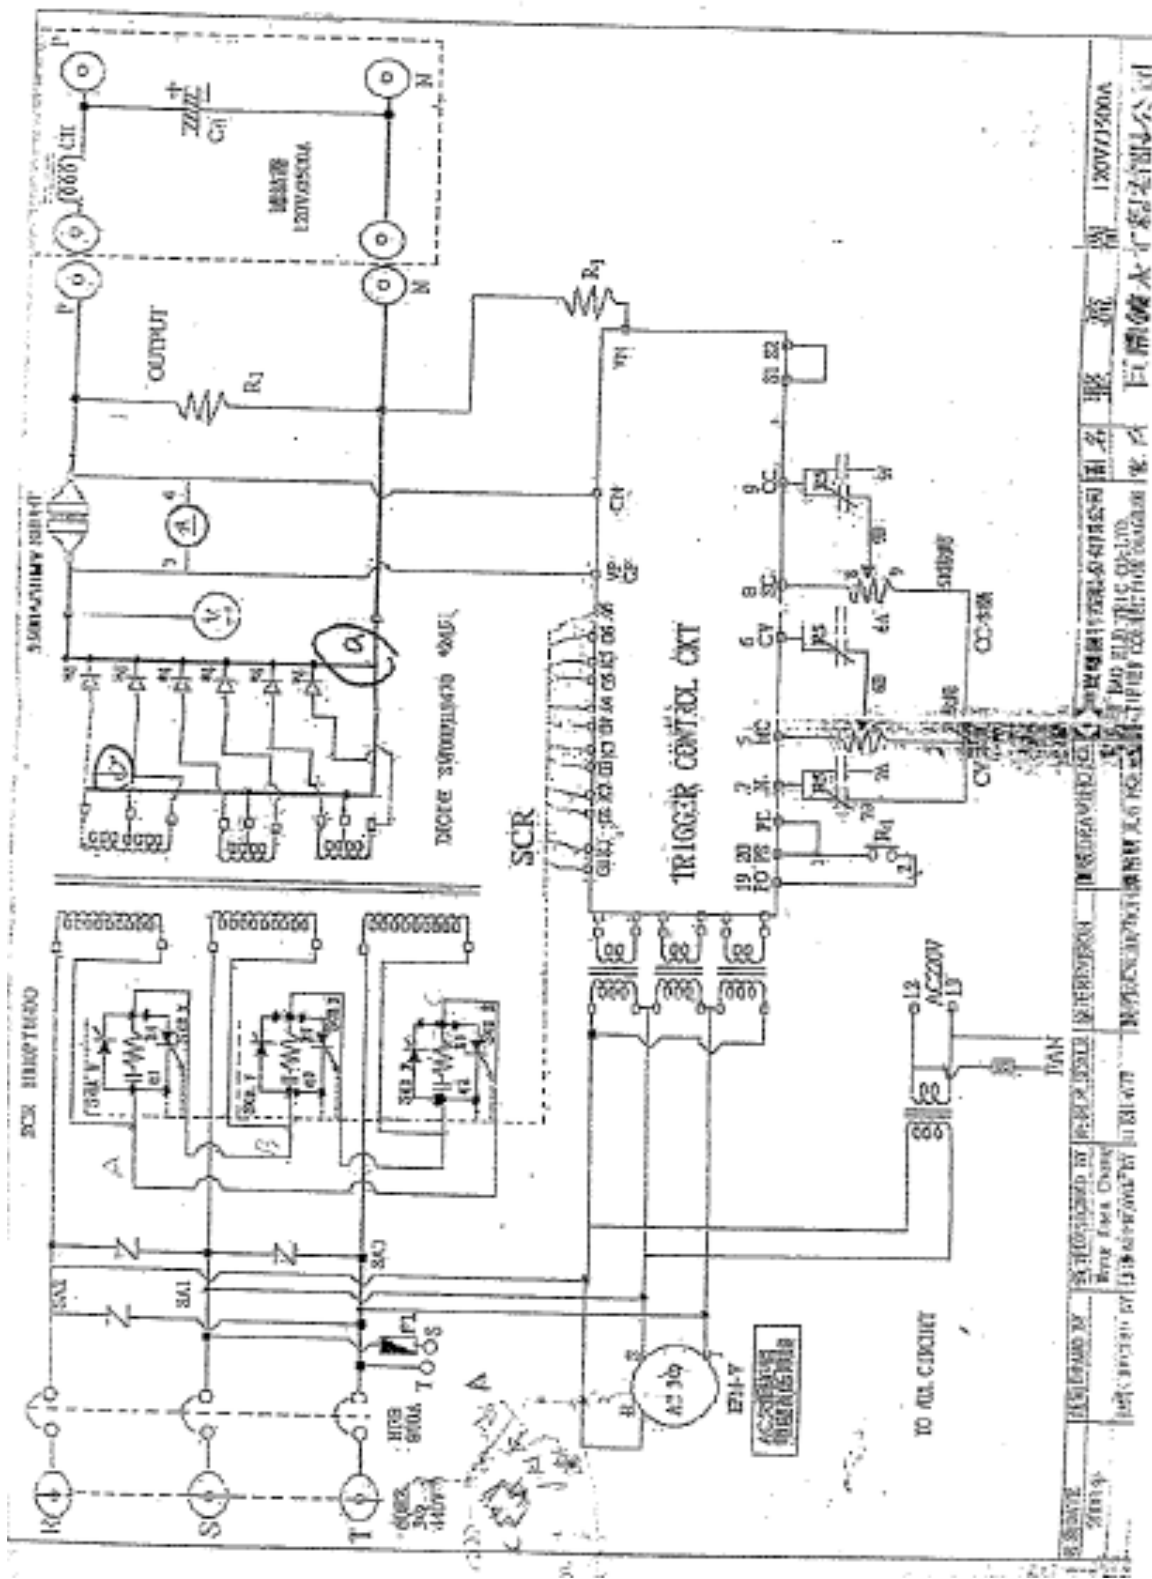
附圖A、坤寶公司最初交機時之整流器設計圖

(1) 坤寶公司一開始交機的系爭120V/3500A整流器為A圖(詳附圖A)，在維修更改電路的過程中改成B圖(詳附圖B)，以至C圖(詳附圖C)，A圖或B圖中之二極體P極和N極短路，推論其他控制電路造成線路跳電及二極體被燒毀，C圖電路因修改二次側線路無短接(短路)線路，所以不會造成上述跳電情形，但是如果C圖電路上的二極體損壞，仍將造成整流器二次側短路，一樣會造成電路跳電。

² 4.5第1項：「囑託鑑定事項1.3.1項次內容陳述之情況，A圖之設計圖將整流變壓器之R相二次側中性點抽頭延伸至變壓器端子現象及多相星形整流器各相二極體之陰極延伸至陰極現象，如A圖標示a及b處所示。然而B圖之設計圖僅是將B圖設計圖上之a處線段刪除，C圖之設計圖僅是將B圖設計圖之b處線段刪除，經勘查存放於巨鼎公司之實際120V整流器並無發現以上之現象，且檢閱圖說上之標示，若導線有銜接處，會標示黑點，且設計圖面之文件資料與現場實際製造之產品不符。因此，A圖與B圖之電路與存放於巨鼎公司整流器之製造電路不相符，若純就此設計圖面而言，則A圖與B圖之電路將會產生負載短路故障現象，因此，無法正常供電。」

(三) 惟查法院囑託鑑定系爭整流器120V/3500A設計圖說A有無設計瑕疵一節，純就圖面而言，該圖線段a處與整流器負極銜接點處並未標示「黑點」，尚難推斷該線段造成整流器正負極接在一起，電機技師公會鑑定報告書（王○良技師主筆）鑑定結論（一）之（1）所稱：「二極體整流器正極和負極相接，無法利用到二極體的控制功能，毫無意義可言。A圖該整流器之設計有瑕疵」等語似有誤解。至R相二次側中性點抽頭延伸至變壓器端子之b線段，其與R相變壓器二次側銜接點處未標示黑點，亦難謂A圖變壓器之R相二次側會正半波短接。事實上，倘真有短接，則電路將會產生負載短路故障現象，無法正常供電工作。佐以兩位技師對於巨鼎公司要退貨的坤寶公司系爭120V/3500A整流器為C圖（刪除a、b兩線段之電路圖）並不爭執，且漢翔公司98年1月31日工作日誌記載：「120V*3500A整流器安裝及測試：定電流3700A、定電壓125V-測試結果合格」等

二、有關法院囑託電機技師公會鑑定系爭整流器120V/3500A設計圖A是否有設計瑕疵一節，經查其a線段與整流器負極、b線段與R相變壓器二次側正半波銜接點處，並未標示黑點，尚無短路之虞，佐以電機技師公會兩位技師咸認系爭整流器之設計圖為C圖，且漢翔公司98年1月31日工作日誌亦記載測試結果合格等語，陳○燦鑑定委員鑑定結論稱其「乃設計圖面之疑義問題」，國立彰化師範大學電機系鍾主任則稱其「只是繪圖筆誤，跟整流器設計無關」，尚非無據。

語，顯見實際測試之整流器並無正負極短接、R相變壓器正半波負載短路情形。對此，陳○燦鑑定委員鑑定報告書稱其屬「設計圖面之疑義問題」，國立彰化師範大學電機系鍾主任則稱其「只是繪圖筆誤，跟整流器設計無關」等語，尚非無據。

(四)綜上，有關法院囑託電機技師公會鑑定系爭整流器120V/3500A設計圖A是否有設計瑕疵一節，經查其a線段與整流器負極、b線段與R相變壓器二次側正半波銜接點處，並未標示黑點，尚無短路之虞，佐以電機技師公會兩位技師咸認系爭整流器之設計圖為C圖，且漢翔公司98年1月31日工作日誌亦記載測試結果合格等語，陳○燦鑑定委員鑑定結論稱其「乃設計圖面之疑義問題」，國立彰化師範大學電機系鍾主任則稱其「只是繪圖筆誤，跟整流器設計無關」，尚非無據。
