## 糾 正 案 文

壹、被糾正機關：臺東縣政府及延平鄉公所

貳、案由：臺東縣政府未能體察占該縣土地面積近 94 % 之山坡地兼具自然資源價值及可能是天然災害根源之特性，竟漠視該縣山坡地違規使用嚴重之實情，怠於行使山坡地水土保持核准案件之檢查職權，且未能有效查報山坡地違規使用案件，查報後之現場會勘查證及裁罰亦多所延宕，復又未落實水土保持法第 23 條及第 33 條所定之按次分別處罰等取締手段，致該縣山坡地違規使用未獲有效遏止；另該縣延平鄉公所對於坐落該鄉康源段 469 及 789 地號等顯自該所目視可及之大面積山坡地違規使用行為，竟視若無睹而未依法查報，均有違失，爰依法提案糾正。

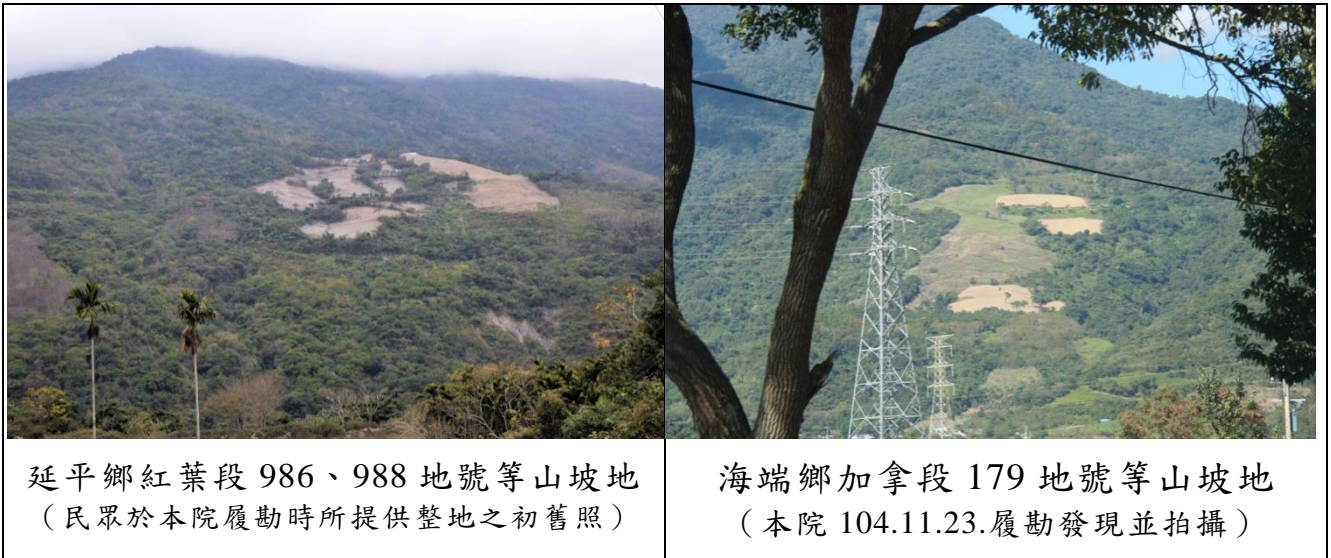
圖 1：臺東縱谷山坡地違規使用照片

3、案經本院於 104 年 11 月 23 日履勘下列地點，印證臺東縣山坡地違規使用、無法有效遏止及強制改正之實情：

- (1) 延平鄉紅葉段 986 地號：違法超挖，違反水土保持法第 23 條第 1 項規定，經臺東縣政府援引同法第 33 條第 1 項規定處以 6 萬元罰鍰。仍違法種植生薑中，拒不改正。
- (2) 延平鄉紅葉段 988 地號：違法超挖，違反水土保持法第 23 條第 1 項規定，經臺東縣政府援引同法第 33 條第 1 項規定處以 6 萬元罰鍰。原違法種植生薑，已恢復自然植生覆蓋。
- (3) 延平鄉康源段 789 及 789-4 地號：未經申請違法開挖，違反水土保持法第 23 條第 2 項規定，經臺東縣政府援引同法第 33 條第 1 項規定處以 10 萬元罰鍰。789-4 地號仍違規種植鳳梨中，拒不改正；789 地號已恢復自然植生覆蓋。
- (4) 延平鄉康源段 469 地號：違法超挖，違反水土保持法第 23 條第 1 項規定，經臺東縣政府援引同法第 33 條第 1 項規定處以 8 萬元罰鍰。仍違法種植生薑中，拒不改正。
- (5) 海端鄉紅石段 27 地號：違法超挖，違反水土保持法第 23 條第 1 項規定，經臺東縣政府援引同法第 33 條第 1 項規定處以 6 萬元罰鍰。仍違法種植生薑中，拒不改正。
- (6) 海端鄉加拿段 172、179、179-1 地號：經本院於履勘途中發現有開挖剷除植被情形，嗣臺東縣政府依本院要求於 104 年 12 月 1 日初步勘查認有超挖情形（該府尚未完成正式現場會勘查證及後續裁處作業）。
