調查意見：

「臺中都會區大眾捷運系統優先路線（綠線）建設計畫」（下稱本計畫、臺中捷運綠線工程）於民國（下同）104年4月10日下午發生吊裝鋼箱梁墜落意外致4死4傷之重大公安事件（下稱本案公安事件），凸顯該工程之施作及管理存有嚴重問題等情案。案經函請臺北市政府捷運工程局（下稱臺北捷運局）、臺中市政府、交通部、行政院公共工程委員會（下稱工程會）、勞動部、臺灣臺中地方法院檢察署（下稱臺中地檢署）就有關事項查復併附佐證資料到院。嗣於104年6月12日赴臺中市政府聽取該府秘書長、該府交通局暨捷運工程處、勞工局暨勞動檢查處，以及臺北捷運局、該局工務管理處、中區工程處（下稱北捷中工處）暨土木第二工務所（原土木第九工務所，下稱土二所）等相關局處主管人員之簡報與說明，並實地履勘本案公安事件災害現場，聽取遠揚營造工程股份有限公司（下稱遠揚公司）、中國鋼鐵結構股份有限公司（下稱中鋼構公司）於現場簡報說明。復於同年7月7日諮詢相關專家學者，同年7月21日分別詢問北捷中工處以及臺中市政府交通局相關主管及承辦人員。茲綜合上揭各機關函復¹、臺中市政府及臺北市政府相關檢討報告²、臺中地檢署104年度偵字第9776、11310、11637號起訴書（下稱起訴書）、履勘簡報及說明、專業意見、詢問前後卷證資料、相關佐證資料，業已調查竣事，臚列調查意見如次：

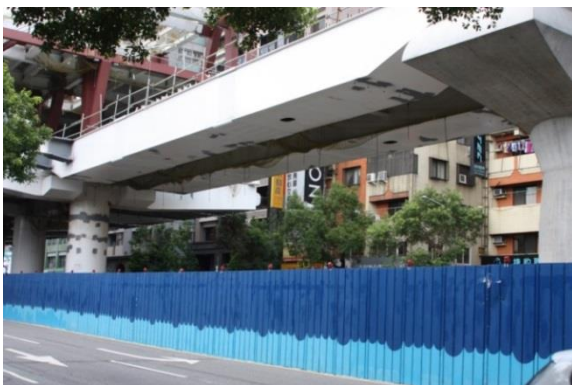
(a)臺中捷運綠線工程 G6 站
工區外觀

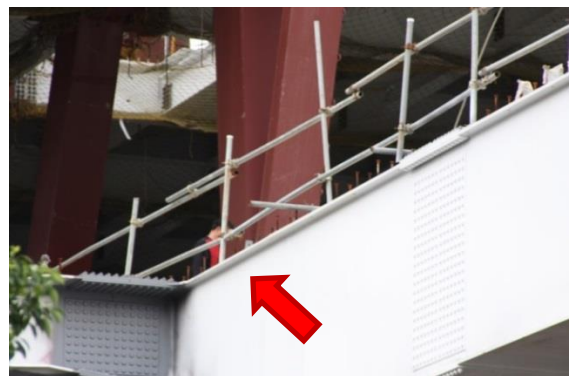
(b)G6 站工區人員有未著個人防護裝備情形

- (一)查營造工地勞工安全衛生管理組織架構，係採三層安衛管理制度，即第1層為廠商自主檢查，第2層為監造單位監督查核，第3層為臺北捷運局及所屬中工處之督導稽查，以落實安全衛生工作。又臺中捷運綠線工程契約書業已明訂廠商執行安衛環保工作之責任並訂定罰則：於契約文件規範廠商執行工地安衛工作之責任，並明訂違規罰則，廠商及施工人員如經查獲違反安衛規定，除須暫停作業立即改善外，另依契約規定扣罰懲罰性違約金等，藉由契約管理方式，以杜絕廠商投機敷衍心態，並促使廠商重視並落實工地安衛工作。
- (二)據臺北捷運局查復稱，臺中捷運綠線於停工期間，仍要求廠商每日仍須執行工區巡檢及清潔工作，惟進入工區範圍仍應穿戴安全帽、反光背心等個人裝備，其規定並不因停工而更佚。惟本院於104年6月12日實地履勘臺中捷運綠線工程工地，發現停工期間工區內人員進行現場清潔及工區巡視時，部分人員於工區範圍內未著個人防護裝備（如安全帽、反光背心等），詳下圖所示，顯見勞工自身之安全衛生管理意識仍待強化。是以，臺北捷運局應責成所屬依契約規定辦理，促使承攬廠商加強勞工安全衛生之自主管理。
