調 查 報 告

壹、案由：據訴，宇鴻科技股份有限公司（原名坤業環保工程科技公司）排放廢水污染桃園市灌溉用之滲眉埤，並遭桃園市政府環境保護局查獲該公司於農地內堆置廢液，及非法掩埋有害底渣及飛灰，影響菓林里里民甚鉅，詎桃園市政府僅對該公司進行裁罰，未予撤照，涉有違失等情案

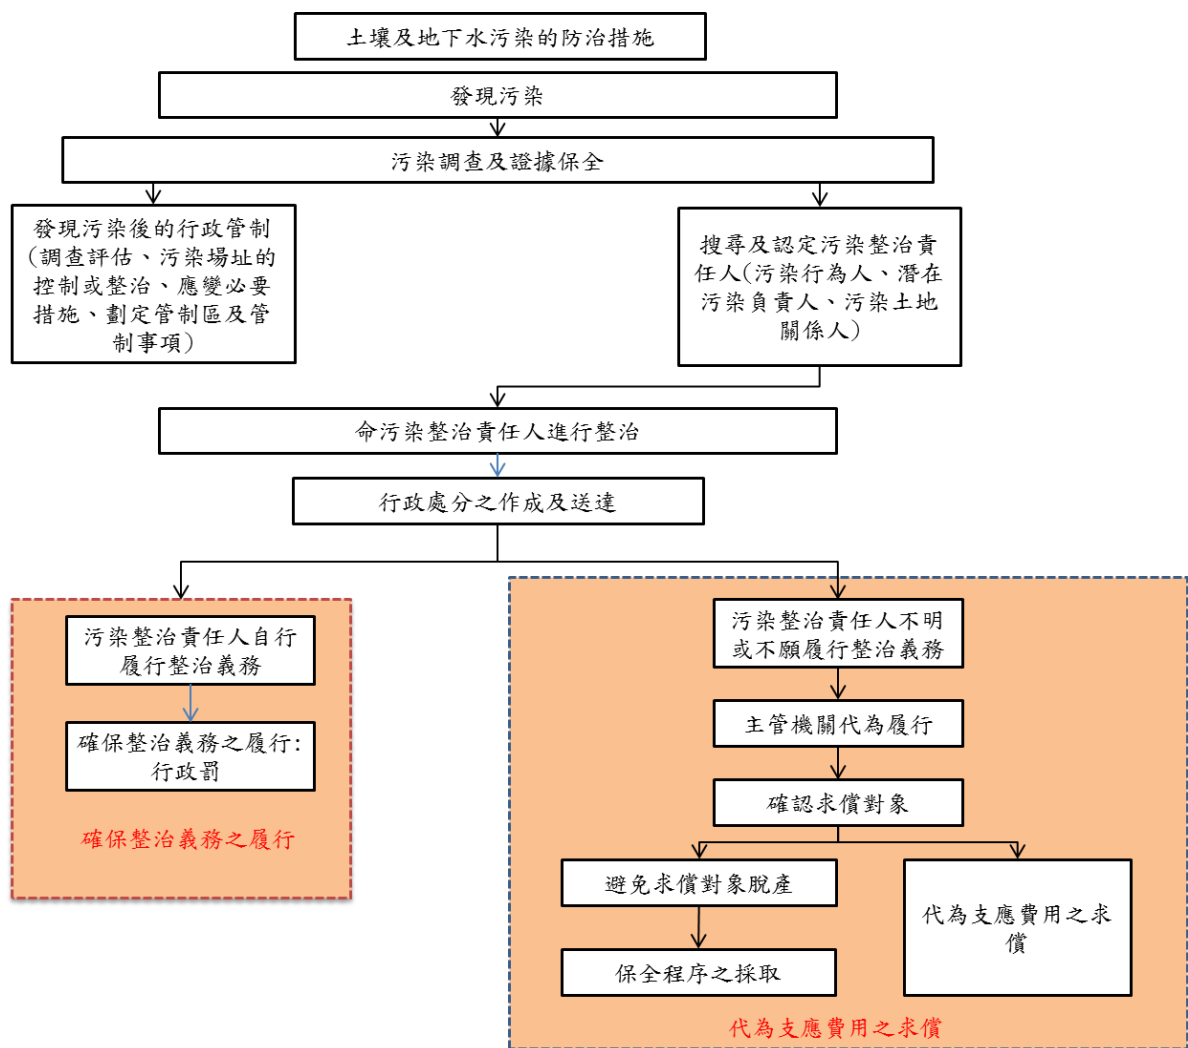
圖 1 土污法土壤整治流程圖

月內執行完畢者為限；必要時，得展延一次，其期限不得超過六個月。(第 7 項)依第五項規定採取應變必要措施，致土壤、地下水污染情形減輕，並經所在地主管機關查證其土壤及地下水污染物濃度低於土壤、地下水污染管制標準者，得不公告為控制場址。」又依環保署函釋¹，為利整治業務順利推動，直轄市、縣(市)主管機關經研判污染物質之特性、污染範圍或情況，能於短期內符合土污第 7 條第 7 項，達成改善目標並使污染物濃度低於管制標準者，得依該法第 7 條第 6 項規定，核定 12 個月內之執行期限而不公告為污染控制場址。茲將土污法有關土壤整治流程圖示如下：
