調 查 報 告

壹、案 由：有關市定古蹟陳悅記祖宅容積移轉等情案，經最高行政法院(105年度判字第638號)判決臺北市政府敗訴確定，撤銷古蹟陳悅記祖宅管理維護計畫及容積移轉公告，該市定古蹟並於107年公告為國定古蹟。據訴，臺北市政府疑曲解判決定讞結果，自行認定須返還之容積僅為多筆移轉其中之一筆，而非公告中全部移出之容積，又疑以現階段進行之緊急搶修計畫及修復再利用計畫，行補正容積移轉程序瑕疵之圖。究自105年判決定讞後，臺北市政府有無妥適處理容積返還等情，事涉文化資產保存及維護課題，有深入瞭解之必要案。

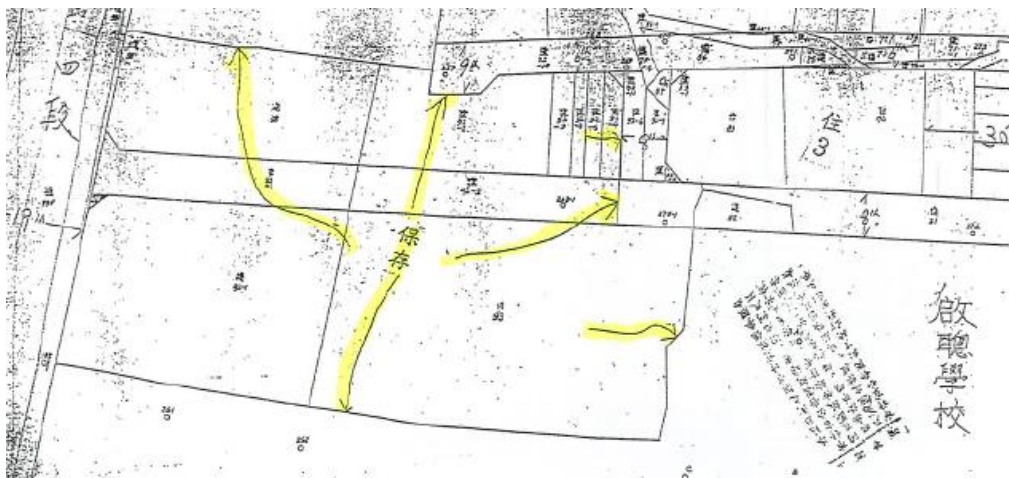
圖1 三級古蹟陳悅記祖宅(老師府)保存區範圍

(三)經查，內政部74年8月19日公告⁸陳悅記祖宅為第三級古蹟，「所在地地號」為大同區文昌段一小段88、93、93-1、93-2、92-2、92-5及88-1等7筆，依其附圖所示「保存」範圍除上述7筆地號外，並包括92-9、92-3、92-8及92-4等4筆地號土地(詳圖1)。臺北市政府上開說明亦確認本案保存區劃設範圍

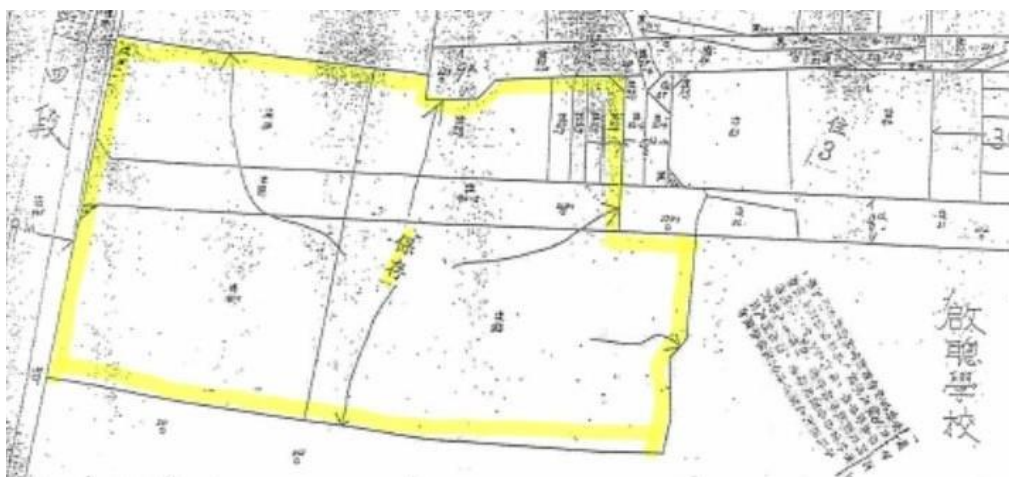
圖2 臺北市三級古蹟陳悅記祖宅(老師府)保存區範圍

為大同區文昌段一小段88、88-1、92-2、92-5、93、93-1、93-2、92-3、92-4、92-8、92-9地號等11筆土地(詳圖2)。復經查詢臺北市相關地籍圖資，該「保存區」範圍迄今並無變更(詳圖3)。顯見大同區文昌段一小段92-9、92-3、92-8及92-4等4筆地號土地確係依都市計畫程序劃定之「古蹟保存區」無誤。

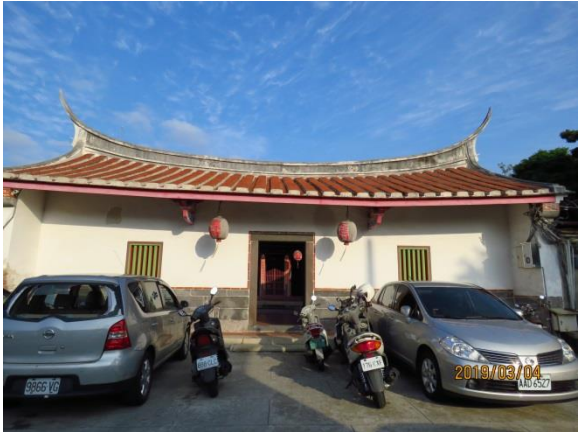
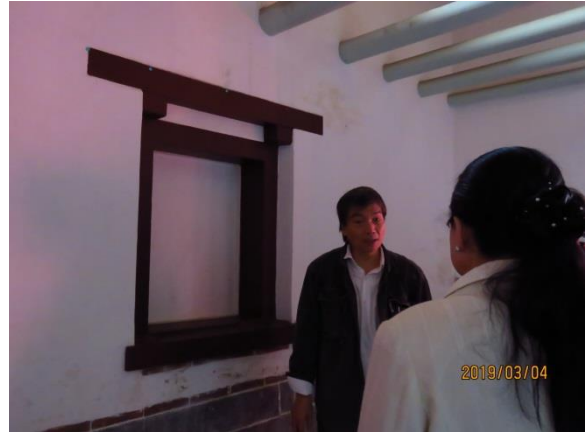
照片 1、古蹟原貌遭變更，屋脊粘黏消失不見(左)、窗戶型式變更且封閉(右)

(四)惟查，本院於108年3月4日履勘「陳悅記祖宅」發現有古蹟原貌遭變更、部分區域屋瓦破損、屋頂中脊斷裂、牆體開裂、原有木棟架斷裂、為方便修復施工原木古門檻被鋸掉及文物遺失等情形(詳附錄A、履勘照片)。本院諮詢學者亦指出，「依當時的文資法及施行細則，臺北市政府為主管機關，實有指導監督責任，惟並未見任何古蹟修復計畫，且古蹟原貌被變更，甚至遭到破壞(門檻被鋸掉、使用電鑽)及逕行更換材料」、「『陳悅記祖宅』古蹟如何遭到破壞是國內古蹟經典的錯誤示範，這是代表國家對於文化資產不重視的象徵」、「『陳悅記祖宅』建築物頹敗的情況確實要趕快動工修復」、「家族成員陳君的努力，也是文資法修復古蹟的參考，他對於古蹟修復後已非原樣，反應出文資法修復古蹟時，家族的意見往往不被重視，不妨把陳君如此細膩地監督本案工程成為一個例子」等語。對照「陳悅記祖宅」第一期修復工程(公媽廳)工作報告書(期初報告書)(92年7月)封面頁(詳附錄B)，不僅文物多數已佚失，且現況確實隳壞。

悅記祖宅(老師府)之主管機關，顯未善盡文化資產保存職責，確有違失，承辦人員實難辭其咎。又，「陳悅記祖宅」現雖已經指定為國定古蹟，然該古蹟本體現況確實隳壞，亟待修復，國定古蹟主管機關文化部允應積極輔導陳悅記祭祀公業儘速進行古蹟修復計畫及工程，並汲取之前修復失誤教訓，以妥善保存珍貴的文化資產。

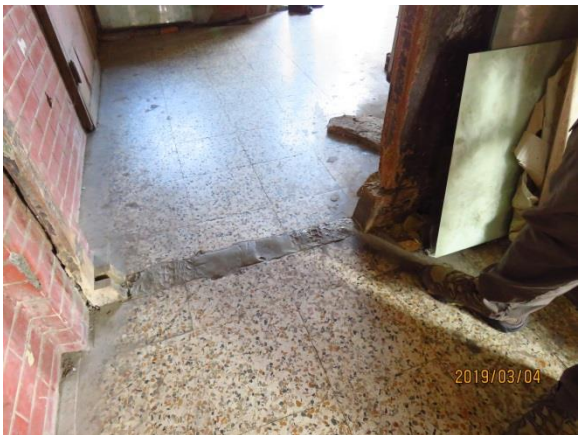
照片 2、門檻被鋸掉(左)、原有木棟架斷裂(右)

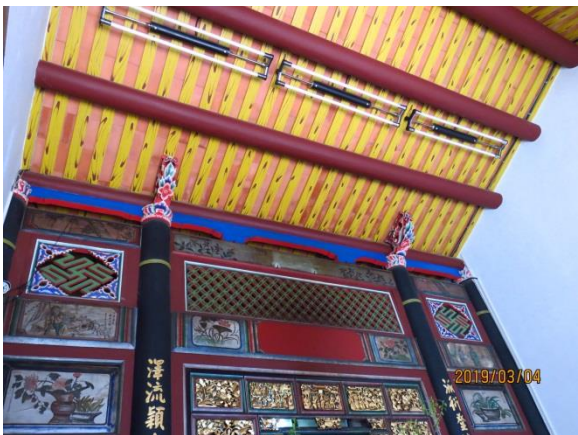
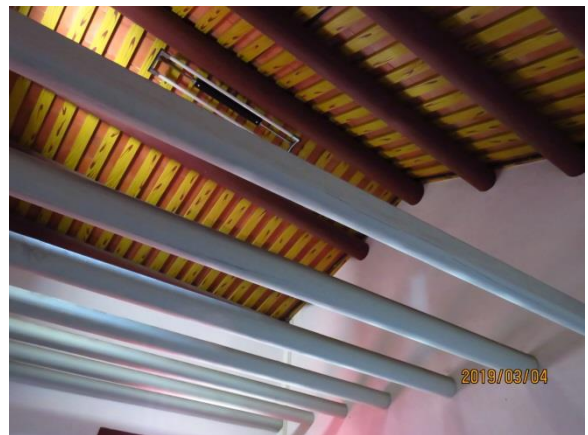
照片 3、古蹟遭到不當修復

(三)據陳訴，陳悅記祭祀公業於92年間辦理之「陳悅記祖宅老師府第一期修復工程」及「公館廳緊急搶修工程暨全區植栽清理工程」、93年間辦理之「公館廳整修工程」、96年間辦理之「公館廳三進緊急搶修工程」，疑有不當修復情形，致公媽廳屋脊剪粘消失、屋頂瓦作不符原貌規格，並導致漏水隱患、屋頂木構(梢楠)遭抽換為福杉，且遭運走消失、部分牆體未有毀損卻遭打掉抽換、原門窗木構(梢楠及烏心石)遭抽換成劣質材料且非原貌，並遭運走消失、地舖尺二磚遭電鑽破壞，且新鋪面尺寸與原貌不符、文物於修復過程中被卸下而後消失(含對聯、牌匾)及假設工程損毀古蹟原貌等情形。

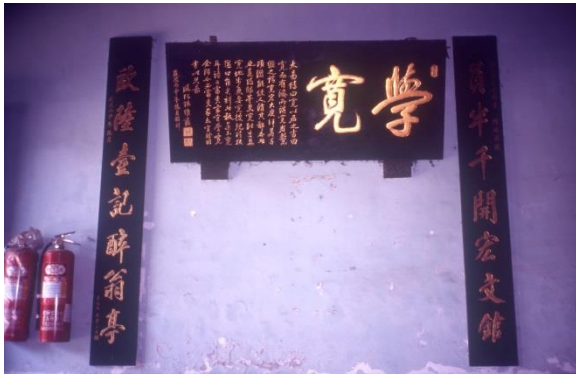
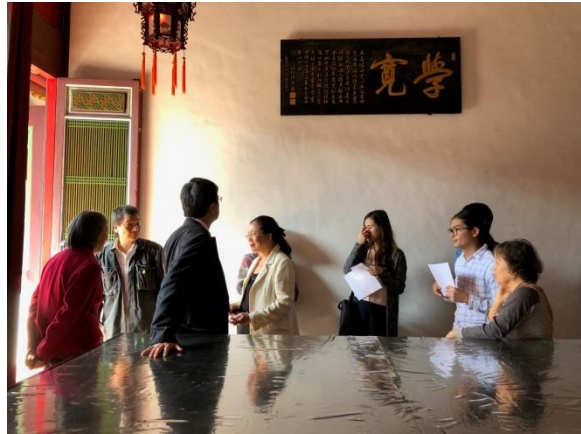
照片 4、文物遺失，原貌(左，照片係本院諮詢委員提供)、現況(右)

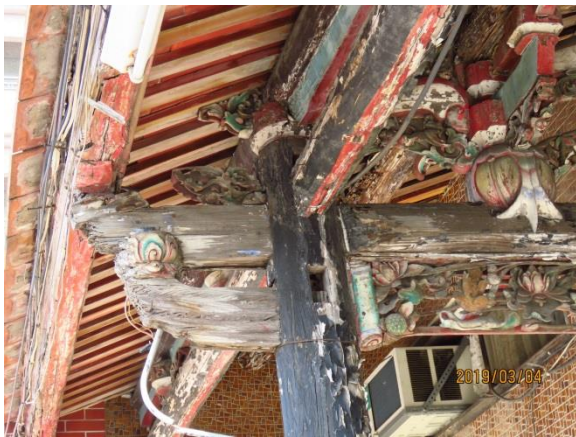
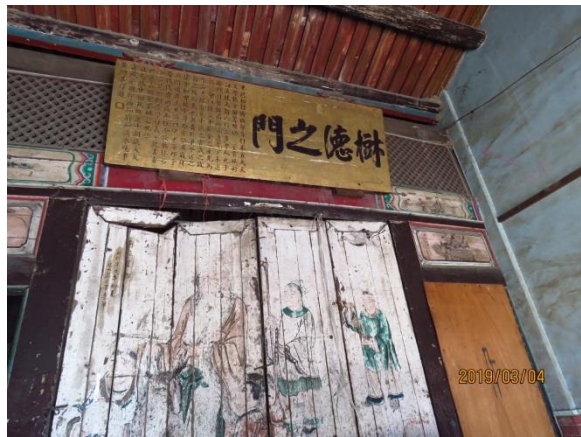
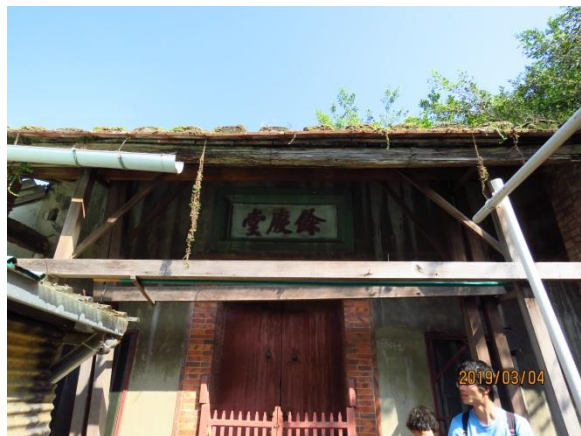
照片 5、古蹟隳壞情形

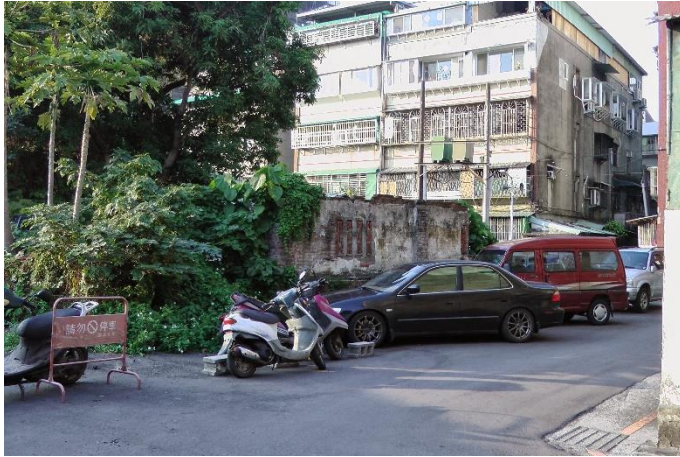
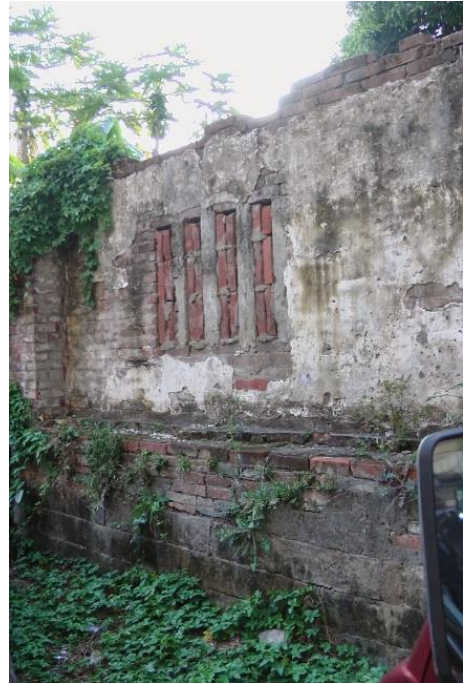
(104年1月21日拍攝)

- (四) 臺北市政府雖稱「停車場範圍涉及大同區文昌段一小段92-4、92-8地號等2筆土地，係私人所有，該土地於100年間已為空地，並於104年9月改建為停車場使用，故無涉古蹟滅失之情事」，惟據陳訴人提供之照片(詳附錄C)可見，104年1月間，大同區文昌段一小段92-4地號內仍有牆體構造物存在，依行為時之文資法第36條規定，古蹟保存區內「建築物與其他工作物之……拆除或其他外形及色彩之變更」、「土地之開墾、道路之整修、拓寬及其他土地形狀之變更」應由目的事業主管機關會同主管機關辦理。而該保存區改建為停車場，實涉及建築物或其他工作物之拆除、土地形狀變更等情事，該府竟以「保存區」非屬古蹟公告範圍，逕以歷史圖資判定無建物座落，致未會同主管機關(該府文化局)會勘確認，導致該地號內原有牆體構造物遭拆除、地面鋪面變更，涉及古蹟滅失之情事。
- (五) 綜上，臺北市政府未依文資法相關規定，會同古蹟主管機關(該府文化局)會勘確認保存區土地及建

臺北市大同區文昌段一小段 92-4 地號保存區內仍有牆體構造物存在。

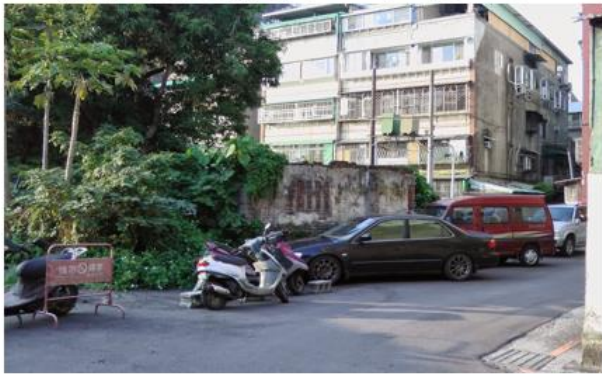
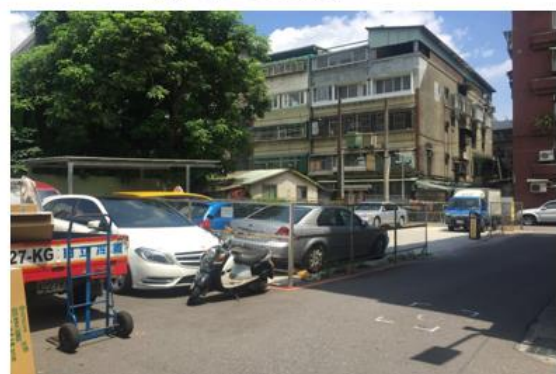
築構造物現況，逕行許可古蹟保存區內大同區文昌段一小段92-4、92-8等地號土地改做停車場使用，導致古蹟保存區內原有牆體構造物遭拆除、原有地面遭刨除鋪上柏油只為方便少數人停車之用，而涉及古蹟滅失情事，顯見該府對於古蹟保存區之使用管理草率輕忽，核有疏失。

(保存區變更前)民國 104 年 1 月 21 日

(保存區變更後) ←
