調 查 意 見

苗栗縣政府衛生局（下稱衛生局）為改善後龍鎮衛生所老舊不良環境，於民國（下同）97年12月間辦理「97年苗栗縣後龍鎮衛生所重建工程」（下稱本案工程）招標，97年12月10日決標予富泉營造有限公司，決標金額為新臺幣（下同）2,672萬元，98年6月25日辦理後續擴充，契約增加金額972萬2,900元，契約總計為3,644萬2,900元。本案工程於98年2月13日開工，99年3月16日竣工，99年7月6日驗收合格，驗收合格後每逢下雨房屋皆有多處滲水，惟至5年保固期屆滿仍無法修復。104年8月間，後龍鎮衛生所因不耐蘇迪勒颱風吹襲，造成外牆嚴重損壞及屋頂破洞，且西側外牆與主結構剝離，該局遂於104年9月間委託臺灣省結構工程技師公會辦理損壞鑑定，另於105年4月間再委任臺中市結構工程技師公會辦理現況保存鑑定，依該二技師公會鑑定報告結果，**主要係多處隱蔽部分與建造（竣工）圖說不符所致**。苗栗縣政府遂依據政府採購法相關規定，將施工及設計監造廠商停權3年，廠商等不服，向工程會提出申訴，惟遭駁回。施工及設計監造廠商於是提起行政訴訟，亦均遭臺灣高等行政法院及最高行政法院駁回。苗栗縣政府後續亦對施工及設計監造廠商提起刑事告訴及民事訴訟，現正進行中。

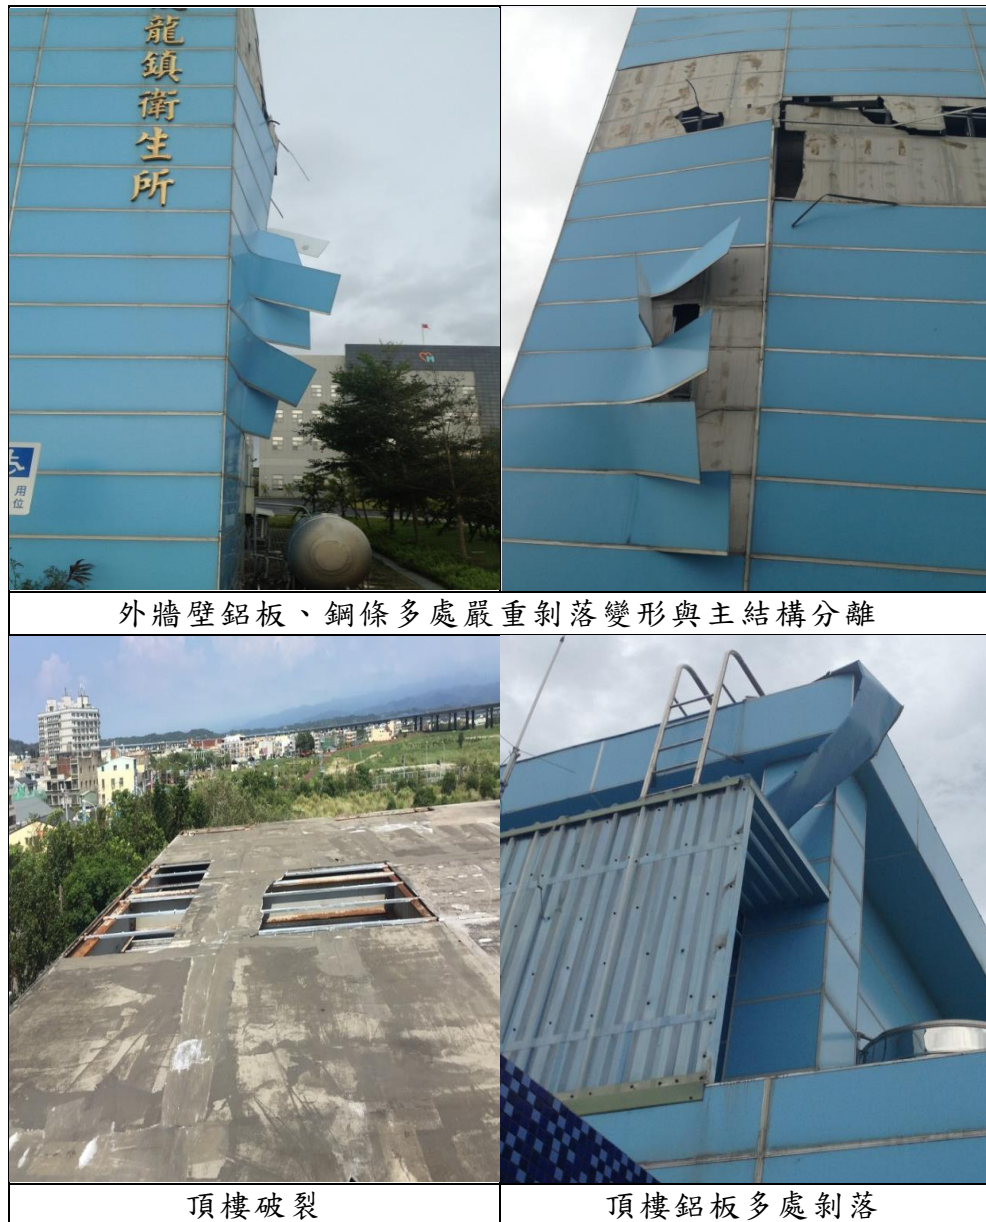
(一)衛生局辦理後龍鎮衛生所興建工程，於97年12月簽訂契約，契約金額2,672萬元，98年6月25日辦理後續擴充，契約增加金額972萬2,900元，契約總計為3,644萬2,900元；本案工程於98年2月13日開工，99年3月16日竣工，99年7月6日驗收合格，驗收合格後每逢下雨房屋皆有多處滲水，施工廠商於保固期間內，雖於接獲通知後，有派員瞭解處理，然至保固期屆滿（即104年7月6日）仍無法修復；嗣104年8月間，本案工程標的後龍鎮衛生所廳舍因不耐蘇迪勒颱風吹襲，造成外牆嚴重損壞及屋頂破洞，且西側外牆與主結構剝離（如下照片），該局遂於104年9月間委任公證第三方單位臺灣省結構工程技師公會辦理損壞鑑定，另於105年4月間再委任臺中市結構工程技師公會辦理現況保存鑑定，依該二技師公會鑑定報告結果，主要係多處隱蔽部分與建造（竣工）圖說不符所致。

(二)本院調查後，衛生局函復本院表示，本案工程99年竣工後就出現漏水，每逢下雨房屋皆有多處滲水、漏水情形，後於104年8月蘇迪勒颱風與9月杜鵑颱風造成外牆嚴重損壞及屋頂破洞，且西側外牆與主結構嚴重剝離，當時8月蘇迪勒颱風來襲時西側外牆部分損壞剝離，因已過保固期限，故委請原施工

廠商估價後以9萬元修繕，惟杜鵑颱風來襲損壞更劇，因牆面脫離鋼柱、雨水灌入情形，為保障就醫民眾及員工之生命安全，爰於104年9月撤離該建築物，該局並說明：「衛生局未具工程專業，因此興建工程以委託規劃設計監造辦理，惟監造單位未善盡契約職責，讓施工廠商得以隱蔽部分未按圖施工等情事發生。」

- (三)前述工程會採購申訴審議判斷書（訴1050289號）亦載有：「原設計圖說並無RC牆，樓梯周圍有RC牆之外牆係採L型固定料配合螺釘固定於RC牆上，現場發現該固定方式已遭拉斷，無法有效固定，且RC牆面上之固定數量明顯不足，其位置分配不均，且大都已損壞，主要破壞模式為拉斷。其固定方式查竣工圖並無相關設計圖說。現場調查結果外牆損壞嚴重者為此種固定方式，但施工廠商未依圖施作，且未辦理結構變更，而自行施作原設計圖說未有之RC牆。」復臺中高等行政法院判決書（106年訴字第130號）則有：「本案工程契約之總金額為36,442,900元，可歸責於施工廠商之瑕疵修補費用與拆除及重建費用總金額為19,509,858元，已逾本案工程契約總金額的二分之一，其情節堪認屬重大。雖然其中部分項目同屬可歸責於設計監造廠商，可能牽涉施工廠商與設計監造廠商間民事責任分擔及賠償金額問題，惟並不影響施工廠商擅自減省工料情節重大之判斷。」
- (四)另依據臺灣省結構工程技師公會及臺中市結構工程技師公會分別所提鑑定報告，由於施工廠商未按圖施工、擅自減省工料及工序，以及未善盡施工及保

固責任，造成鋼結構及外牆之包覆不完整等之施工不當，導致系爭工程於竣工後即不斷漏水，該漏水情形直至保固期滿仍無法修復改善，且漏水情況愈趨嚴重，並在保固期滿後1個月，系爭工程標的因不耐蘇迪勒颱風造成外牆嚴重損壞及屋頂破洞，且西側外牆與主結構剝離，造成雨水大量侵入，以致其完全無法使用，造成嚴重損害，情節自屬重大。復查上述各項缺失在施工之際均屬明顯可見，且本為監造廠商監造審查、督辦、提出警告之責任範圍，難諉為不知，監造廠商在監造期間竟未發現，復未要求施工廠商改正或通知招標機關，放任多項施工明顯減省工料並違反規定，不惟怠懈其自己契約之給付義務，有偷工之情，衡情亦無異有與施工廠商共犯減省工、料之嫌。
